**RÄDDNINGSTJÄNSTEN
STORGÖTEBORG**

Olycksutredning

*Vindsbrand flerbostadshus, Hjällbo
2024-08-17*

Referens Händelserapport: G2024.096122

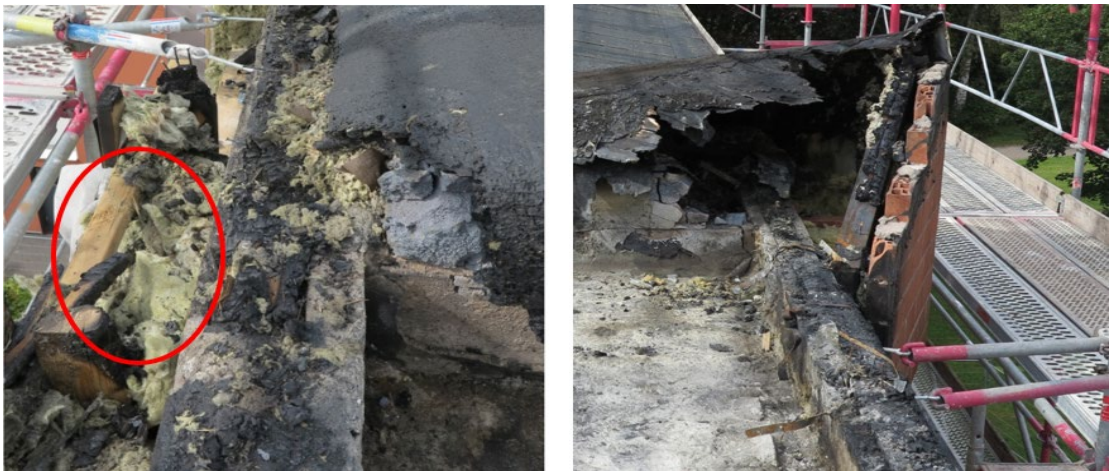
Figur 4 visar den södra respektive den norra ytterväggen. Källa RSG.

Den södra ytterväggen skiljer sig från den norra. Den södra har ett skivmaterial utåt samt en tilläggsisolerad del. Den norra saknar den tilläggsisolerade delen, se jämförelsen mellan bilderna i figur 4.

Den norra delen har burspråk som sticker ut i en liten vinkel. Se den högra bilden nedan.

Den södra ytterväggen har tilläggsisolerats med en träregelstomme och isolering (går att se i figur 4). Där har brinnande/glödande material ramlat ner och besiktningen efter visar att det finns skadade delar i konstruktionen. Det hade kunnat skapa bränder i konstruktionen, men av

Det går även se att de stående träreglarna blivit rejält brända (*figur 4*).

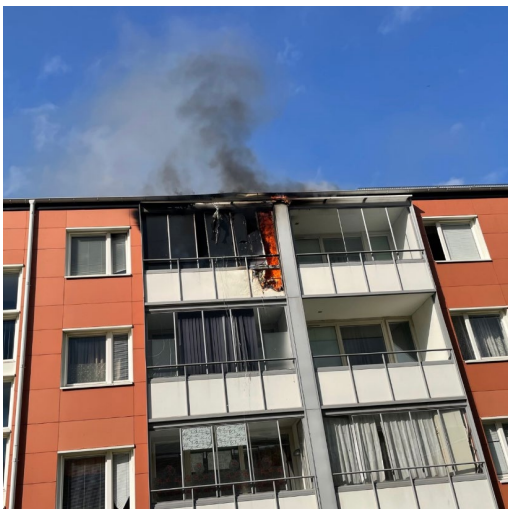
Figur 5 visar bild som är tagen 16:43 innan släckning. Källa RSG.

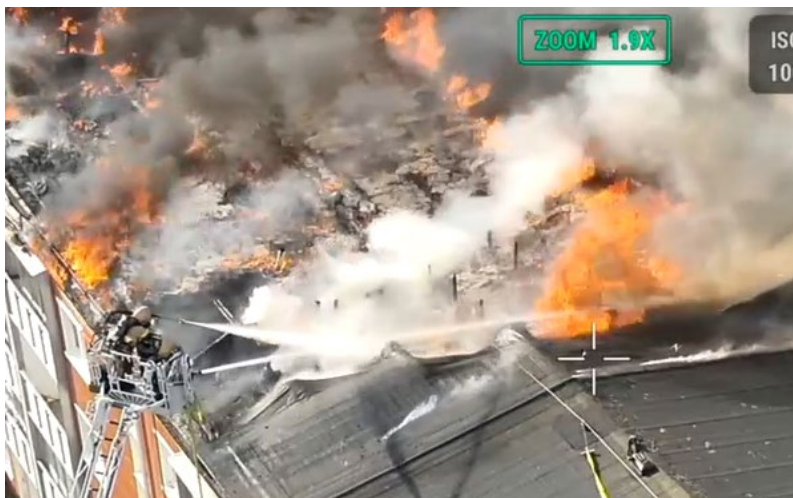
Figur 7 visar brandsläckning i ett senare skede där branden nästan nått fram till brandmur. Källa RSG.

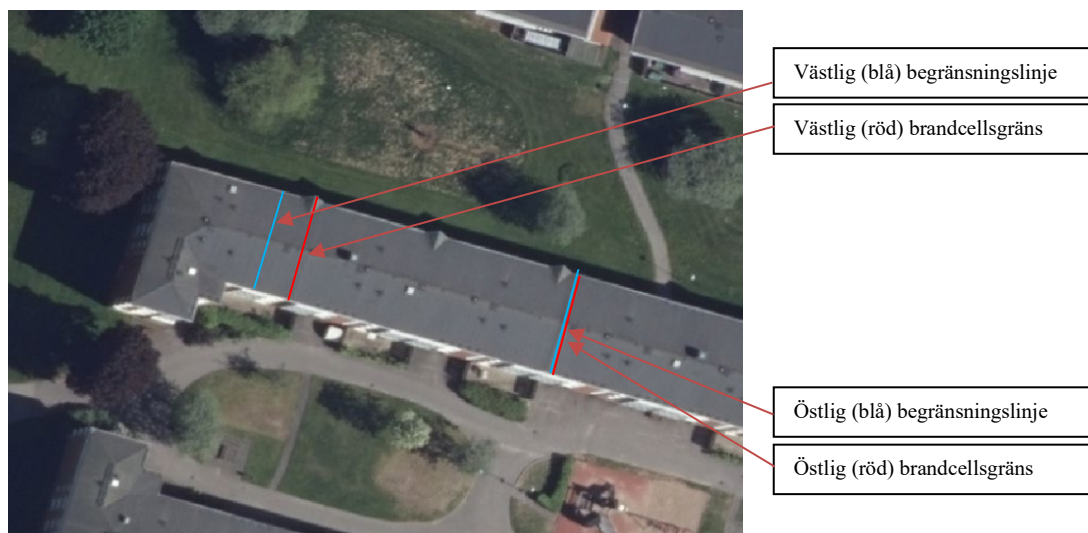
Figur 8 visar brandmurar och begränsningslinjer. Bildkälla Lantmäteriet.

Västlig begränsningslinje: Den västliga begränsningslinjen skiljer sig från den östliga och de som utförde arbetet här visste inte om att det fanns en brandcellsgräns på den här sidan, det kom fram i ett senare skede. Utredningen har tagit del av bilder och filmer från platsen som visar brand- och rökspridningen över tid under insatsen. Där går det se att rök trycker ut vid takfoten längs med hela den västliga gaveln och längs med den norra ytterväggen redan innan arbetet på taket påbörjades.

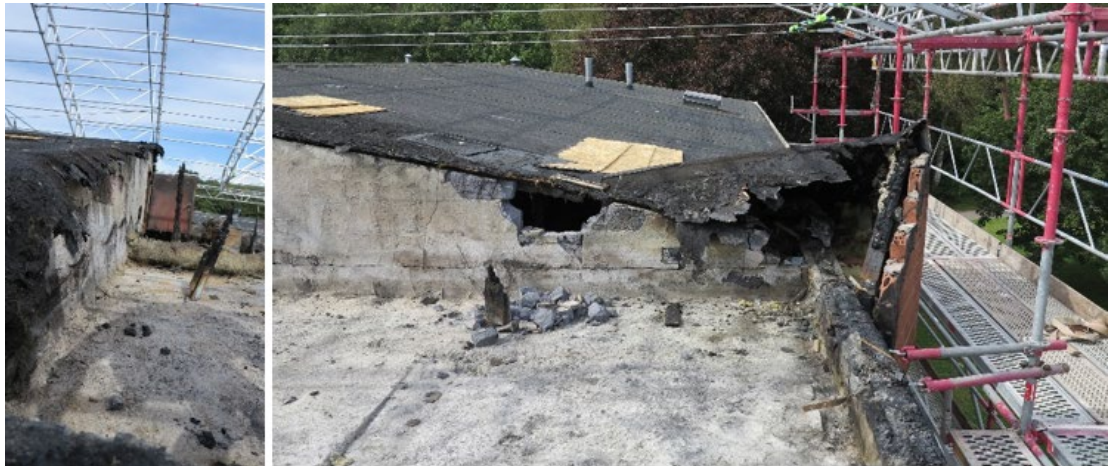
En förklaring kan vara att brandcellsgränsen hade flera svaga punkter. Se bilder nedan.

Figur 9 visar den västliga brandmuren. Källa RSG.

Den norra ytterväggen innefattar ett antal burspråk som sticker ut från väggen. I det här fallet så sammanfaller den exakt med brandmuren vilket ger branden möjlighet att snabbare gå förbi till nästa sektion av vinden. Dessutom så är det ett hål i muren, dock oklart när hålet uppstod, men där filmer visar att det var en brandspridning just där.

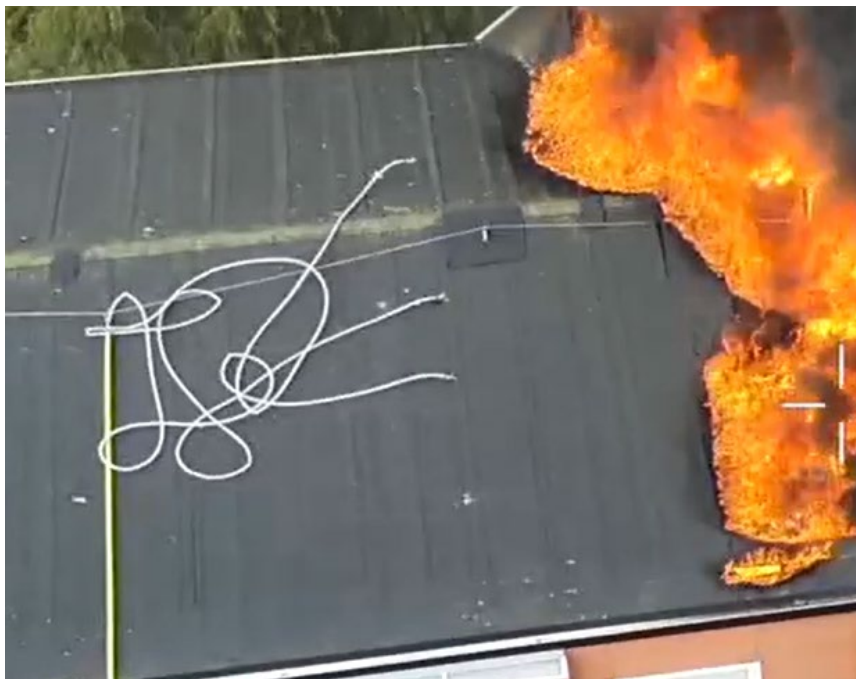
De som fick i uppgift att skapa begränsningslinjen på den här sidan valde taktiken att använda dimspik⁴. Dimspiken sattes på den icke brandutsatta sidan av brandmuren, dels för att de i det här läget inte hade vetskap om brandmuren, dels av känslan att det kunde vara en bra plats med tanke på hur de tolkade brand- och rökspridningen.

Figur 10 visar den västliga begränsningslinjen och dimspiken som sattes. Källa RSG.

Utredningen har även kommit fram till att de största vattenskadorna är på den här sidan och kan kopplas till de dimspikar som varit aktiva. Den dokumentation som finns tillgänglig har inte visat på så stor effekt av dimspikarna över tid, slutsatsen är då att man borde varit mer aktiv med att utvärdera effekten av dimspiken.

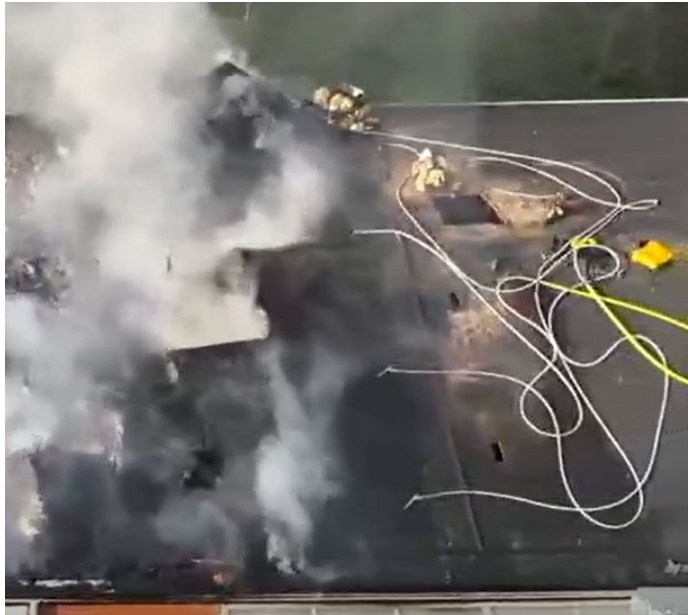
Figur 11 visar en bild över arbetet vid östlig begränsningslinje. Källa RSG.

Det jobbades med olika verktyg vid begränsningslinjen. Små inspektionshål sågades upp för att se in (på den icke brandutsatta sidan) samt för att kunna jobba med applikatorröret. Det finns olika munstycken till applikatorrören och just det här munstycket har en samlad strålbild med lite längre kastlängd. Vid intervju med de som jobbade på taket så ser man stora fördelar med en längre kastlängd då det når längre och därmed kan skydda brandmuren bättre.

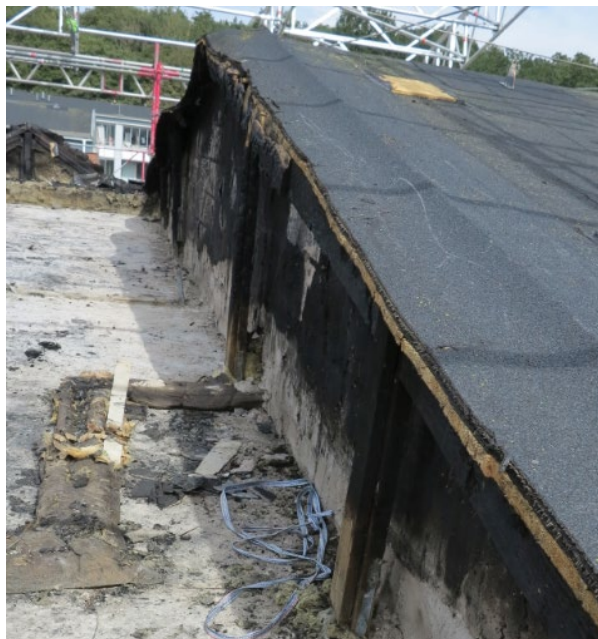
Östlig begränsningslinje: Här har det tydligt identifierats en brandmur, dels genom filmer från UAS, dels genom att taket upplevdes svampigt när personalen stod vid brandmuren. De etablerade sig en bit från brandmuren då det var svårt med uppställning av höjdfordonet på marken, de hamnade en sektion bort från den tilltänkta begränsningslinjen.

Figur 12 visar den östliga brandmuren. Källa RSG.

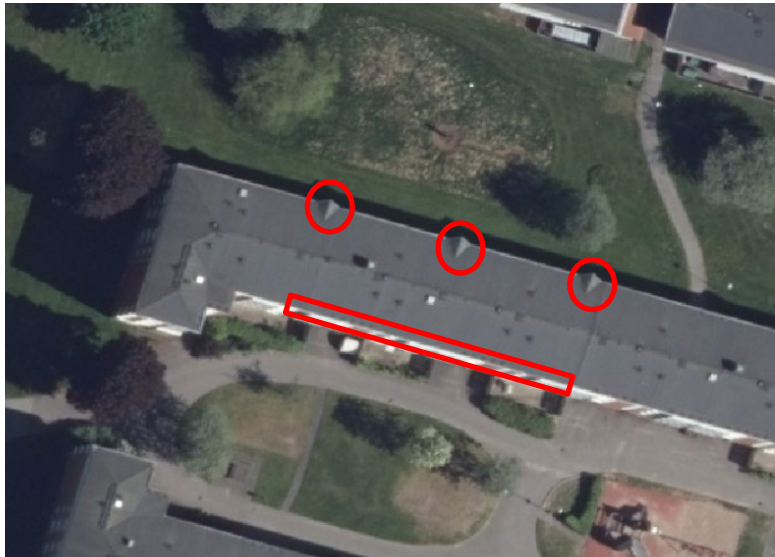
Brandspridning nedåt i byggnaden: Det fanns flera punkter där risk för spridning nedåt i byggnaden var stor. Se figur 13.

Figur 13 visar några av de svaga punkter byggnadstekniskt som identifierats. Källa RSG.

olika anledningar så har det inte blivit så. Utredarens hypotes är att släckningsarbetet mot vindsutrymmet har gjort att släckvatten runnit ner i ytterväggen och släckt de små glödbränder som uppstått. De kan även ha självslocknat då de var av mindre storlek.
