RÄDDNINGSTJÄNSTEN  
STORGÖTEBORG

Olycksutredning:

## Brand i flerfamiljshus

2025-08-26 Högsbo, Göteborgs kommun

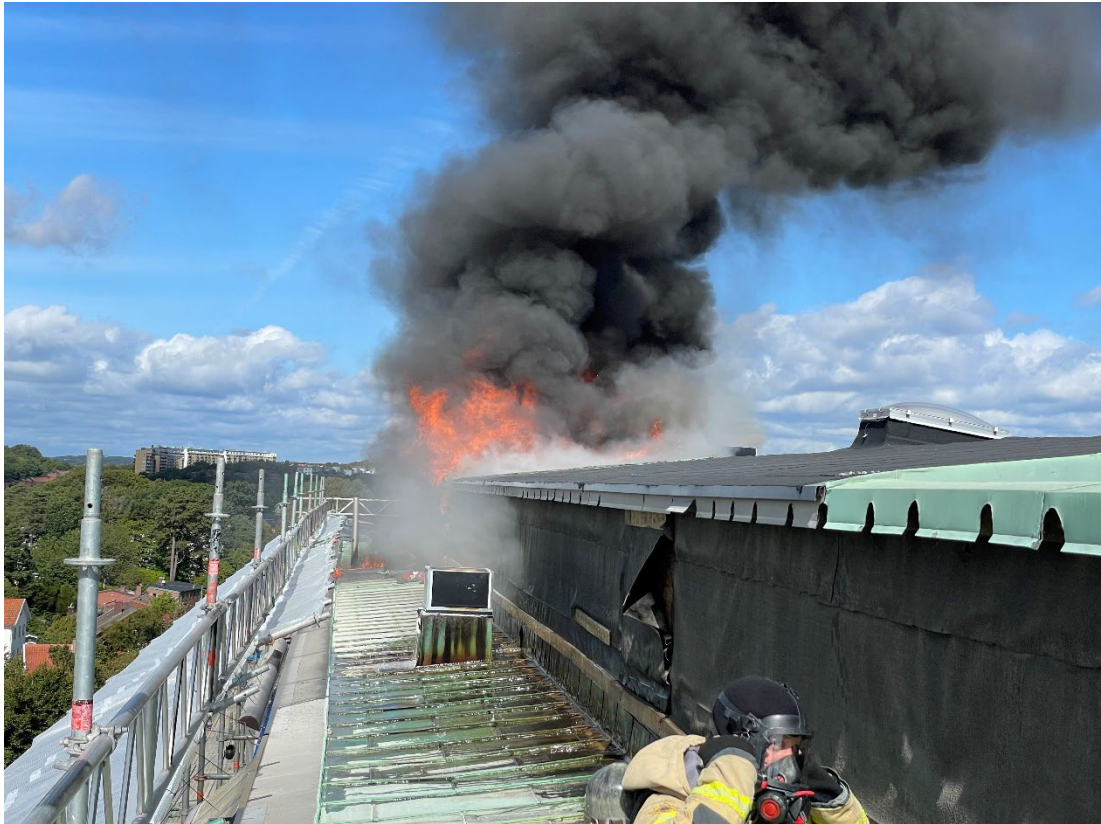
På taket fanns även två öppna "piskbalkonger" med dörr från vindsutrymmet.  
(Figur 2)

Figur 2 visar takets konstruktion med lägre krypvind och högre del med vindförråd. Piskbalkongen syns delvis till höger i bilden innanför den gröna plåtkanten. Källa RSG

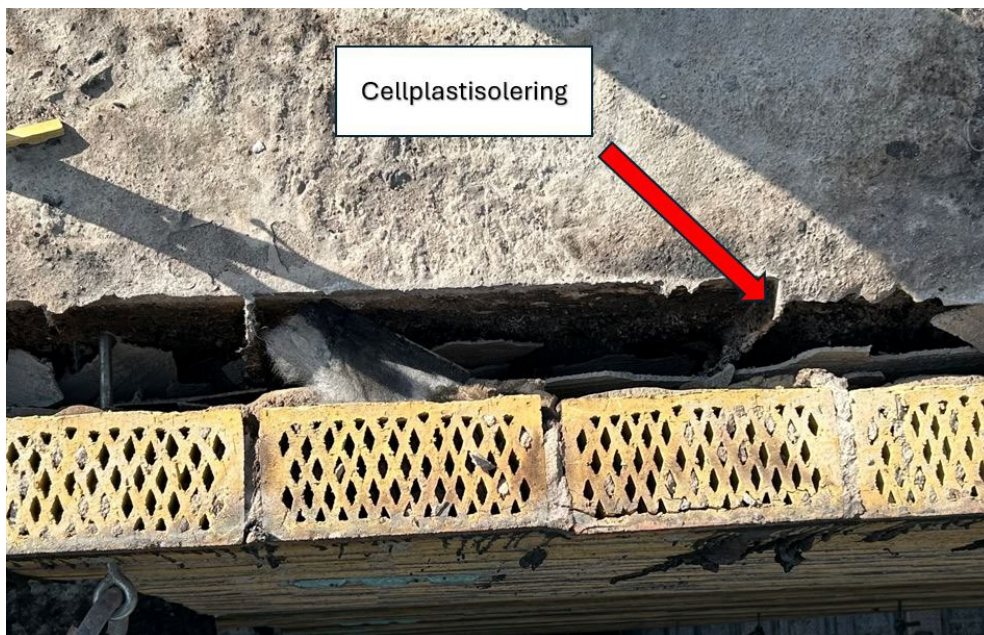
Fasadernas långsidor var uppbyggda med betong innerst isolerad med putsad cellplast (7 cm), därefter luftspalt och tegel utanför som ytskikt. (Figur 3)

Figur 3 visar hur fasaden var uppbyggd med isolering av cellplast. Källa RSG

En ytterligare risk, som vid beslutstillfället var okänd för räddningspersonalen, var risk för spridning nedåt i fastigheten via den sju centimeter tjocka cellplastisolering som fanns innanför byggnadens tegelfasad. Vid samtal med fastighetsägarens representant uppgav dem att på byggnadens nordöstra del (sida A) har man vid återställningsarbeten efter branden påträffat brandskador på cellplastens översta meter. Därefter var cellplasten oskadad cirka en meter och sedan ytterligare brandskadad cellplast några decimeter nedåt. Lägre ned var ej kontrollerat ännu. Byggnadskonstruktionen hade där en bjälklagsklack som förhoppningsvis stoppat ytterligare brandspridning nedåt. Cellplastisoleringen tillhörde byggnadens originalkonstruktion. En teori är att vinden påverkat detta förlopp då detta var byggnadens läsida och vindturbolens kan gett förutsättningar för denna spridning jämfört med byggnadens lovartsida.

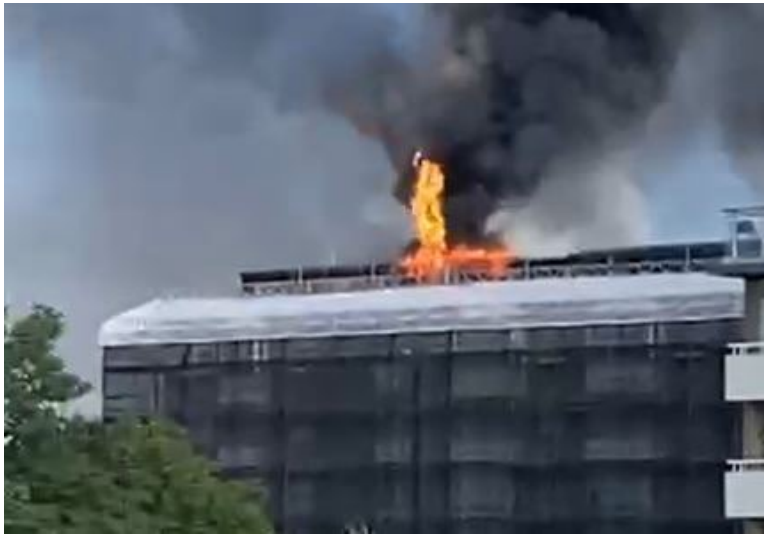
ledningsoperatör från Gårda. Första enhet kom fram till platsen klockan 13:31, åtta minuter efter huvudlarm. En explosion skedde på taket ungefär samtidigt som räddningstjänsten kom till platsen. (Figur 4)

Figur 4 visar en explosion som skedde på taket. Källa privatperson

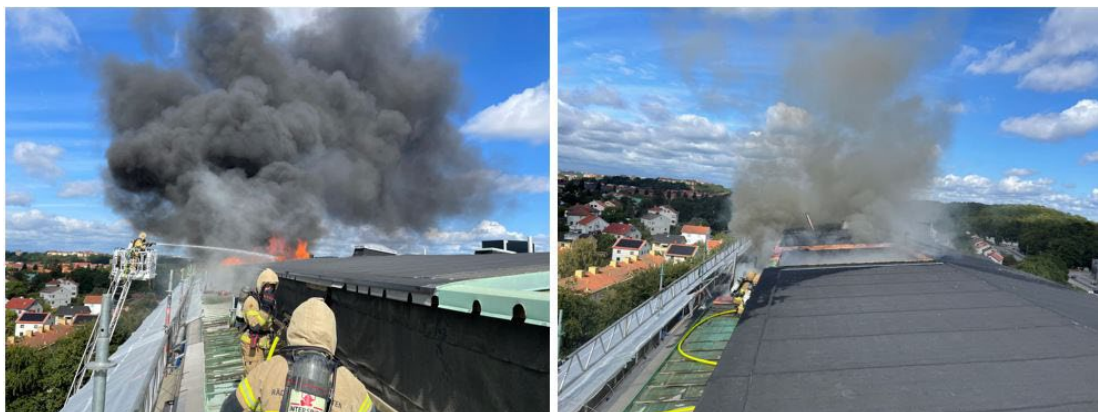
Figur 6 visar skillnaden på intensitet efter en första insats. Bild till vänster tagen 13:40 och till höger 13:52 enligt filinformationen på bilderna. Källa RSG

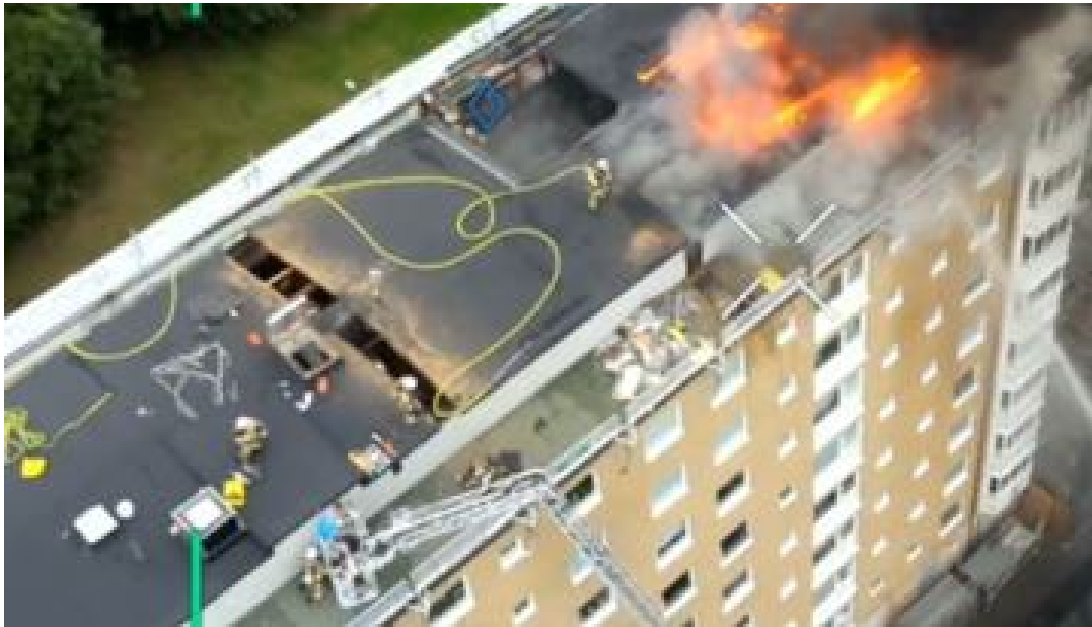
brandskydd verka fullt ut under bevakning. Förutsättningarna för denna metod ansågs som goda utifrån byggnadskonstruktion, tillgång på personal och på de naturliga förutsättningarna med gynnsam vindriktning. Klockan 15:23 startades ett arbete med att skapa en fördröjnings- och en begränsningslinje genom att såga två tvärsnitt över taket och arbetet med detta pågick under drygt 30 minuter. (Figur 7)

Figur 7 visar de två tvärsnitten som skapades. Källa RSG

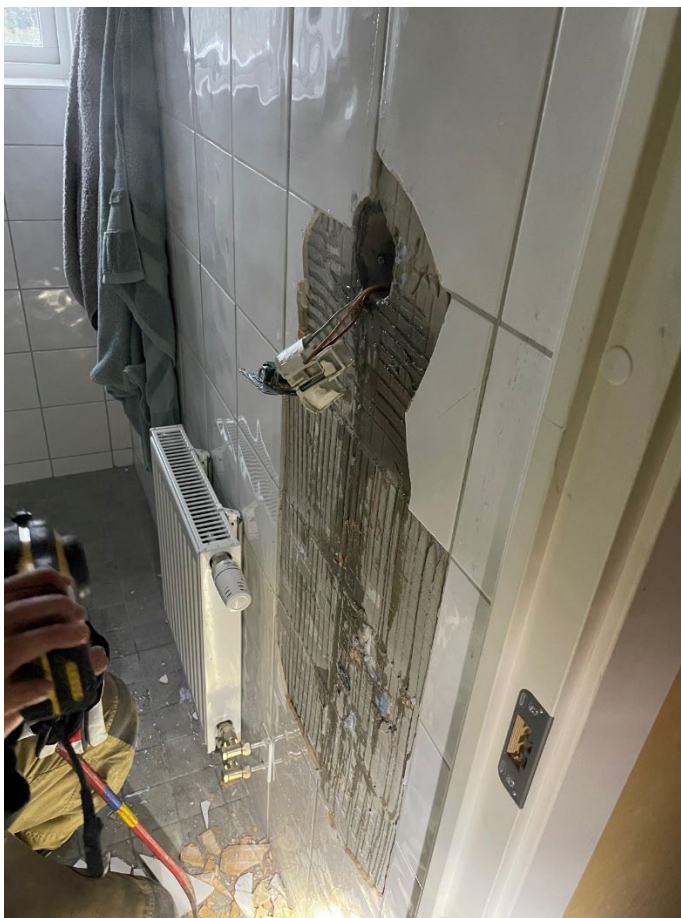
På morgonen dag två hördes ett internt brandlarm från en av lägenheterna. Vid kontroll kom rök (vattenånga) från väggen via bland annat en vippströmbrytare. Det visade sig att det var en hetvattenslang som brustit i ett nyrenoverat badrum och det åtgärdades genom att stänga inkommande hetvatten till aktuell lägenhet. Något senare brast även kallvattenslangen i samma lägenhet och åtgärdades efter upptäckt. (Figur 8)

Figur 8 visar platsen där vattenläckan upptäcktes. Källa RSG

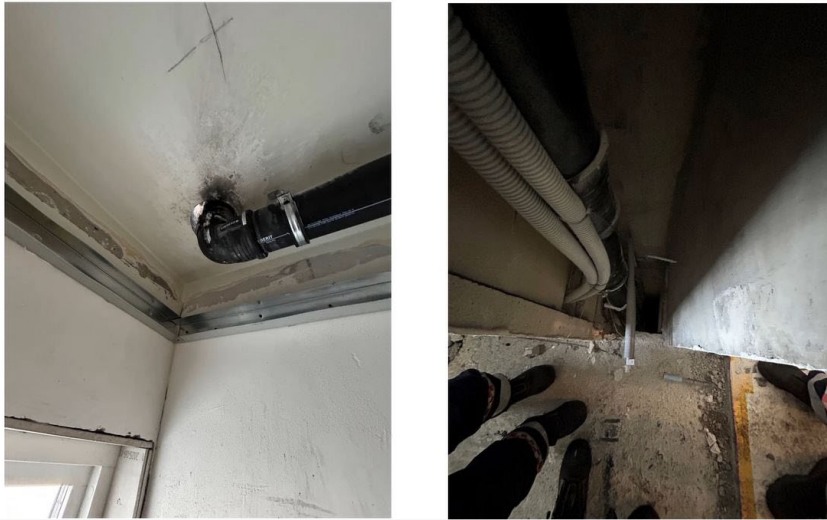
Under insatsens fortsatta släckningsarbete användes flera olika släckmetoder. Dessa släckmetoder förbrukade olika mängder vatten. Dimstrålrör användes vid rökdykningen men det användes inte kontinuerligt utan stötvis. Rökdykarna uppgav att värmen inne på vinden var så hög att upplevelsen var att största delen av vattnet förångade sig och följde med röken som vattenånga ut i det fria. Den mängd vatten som inte förångats eller som det återkondenserats hamnade på betongbjälklaget och kunde då rinna vidare nedåt i byggnaden via trapphuset eller otätheter i bjälklaget. Vatten ansamlade sig i de lägenheter som låg överst och tillhörde det mest drabbade trapphuset. Om detta vatten enbart var släckvatten eller om delar av det var vatten som även kom från annat håll så som brusten vattenledning har inte utredningen kunnat fastslå.

Dessa vattenansamlingar uppmärksammades och rapporterades till räddningsledaren. (Figur 9)

Figur 9 visar två exempel på otätheter i byggnaden. Källa RSG
