Datum: 2025-12-22
Diarienummer: 2025.000827
Anknuten händelserapport: G2025.096439

Händelseutredning Skogbränderna i Lunsen, Uppsala och Knivsta kommuner

18–20 augusti, 2025

Version 1.2

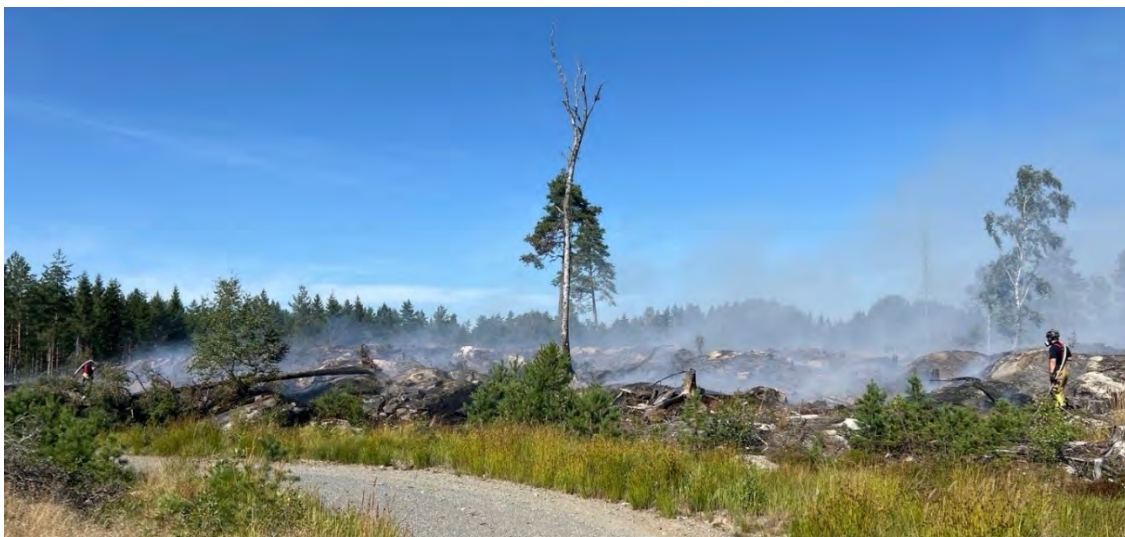
Figur 4. Brand 1 klockan 14:25. Foto: Uppsala brandförsvär.

Skadeplatsledningen och den övergripande ledningen har under den här fasen av insatsen i en lägesbild som i stora drag är likvärdig. Lägesbilden bygger på observationerna som rapporteras och de ingångsvärden som personalen i ledningsfunktionerna har med sig in i händelsen, det vill säga att brandriskvärdena för dagen är låga och att bränderna därmed bör fortsätta vara små. Denna uppfattning ändras inte av att brand 1 vid framkomst har börjat sprida sig och blivit cirka 0,5 hektar.

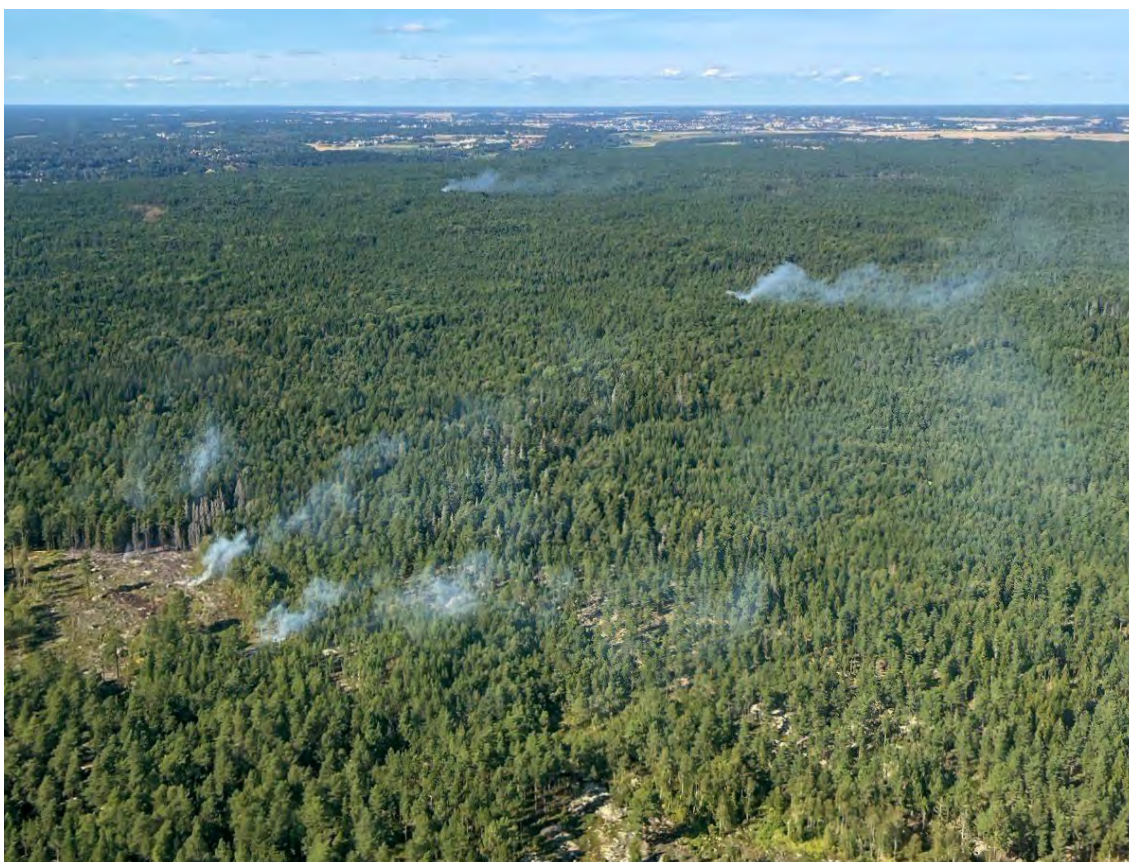
Figur 5. Foto taget vid räddningsledarens första flygning cirka klockan 14:50. De tre brandområdena som syns på bilden fick senare i insatsen benämningarna **brand 2** (närmast kameran), **brand 3** (näst närmast kameran) och **brand 4** (längst bort från kameran). Foto: Uppsala brandförsvär.

Någon gång strax efter räddningsledarens första överflygning med helikopter har brand 2, 3 och 4 övergått från glödbrand till låg löpbrand med öppna flammor som börjat sprida sig i terrängen. Räddningstjänstens personal är omedveten om brändernas spridning eftersom det inte finns någon personal framme vid de aktiva brandplatserna, användningen av UAS har restriktioner och kontinuerliga lägesuppdateringar från helikopter saknas.

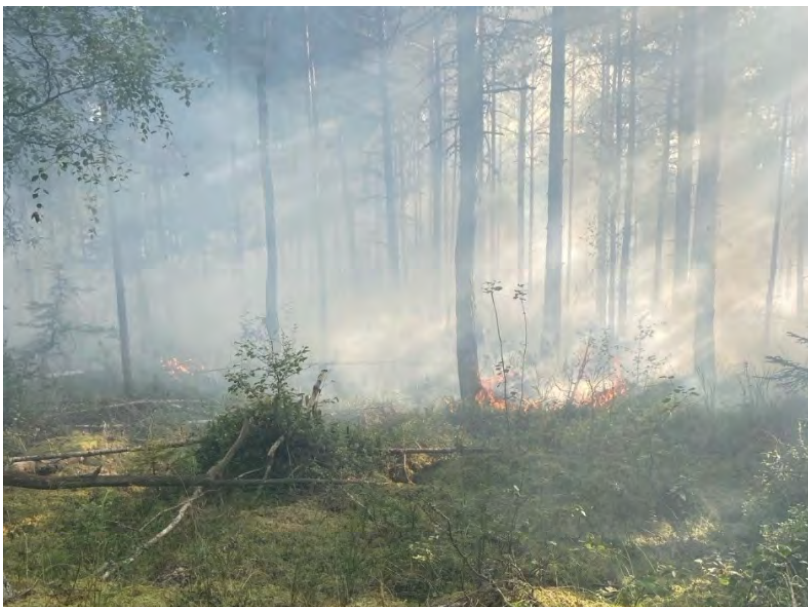
Ungefär klockan 16:40 förändras lägesbilden på ledningsplatsen då mörka rökpelare från två bränder börjar synas. Samtidigt når markpersonal från station Fyrislund fram till brand 2 där de upptäcker att branden nu har spridit sig och brinner med öppna lågor (låg löpbrand). Området som brinner uppskattas av styrkeledaren till en area om 200×300 meter.

Den verkliga arean är dock betydligt mindre. I rapporten som lämnas bakåt till skadeplatsledningen meddelas att branden är funnen, att den har spridit sig och att Fyrislund endast kommer att kunna hantera brand 2, och således måste släppa sökandet efter brand 3. Dessutom uppfattas det på ledningsplatsen som att lägesrapporten innehåller en uppgift om att brandfronten är 700 meter. Utredningen har inte kommit fram till hur denna information har uppkommit men eventuellt handlar det om en missuppfattning. Mer om detta i avsnitt 4.4.2. Brandens ungefärliga intensitet i detta skede framgår av figur 9.

Figur 9. Foto på brandfronten vid brand 2 tagen av styrkeledare Fyrislund och uppladdad i Daedalos Respons klockan 17:04. Foto: Uppsala brandförsvär.

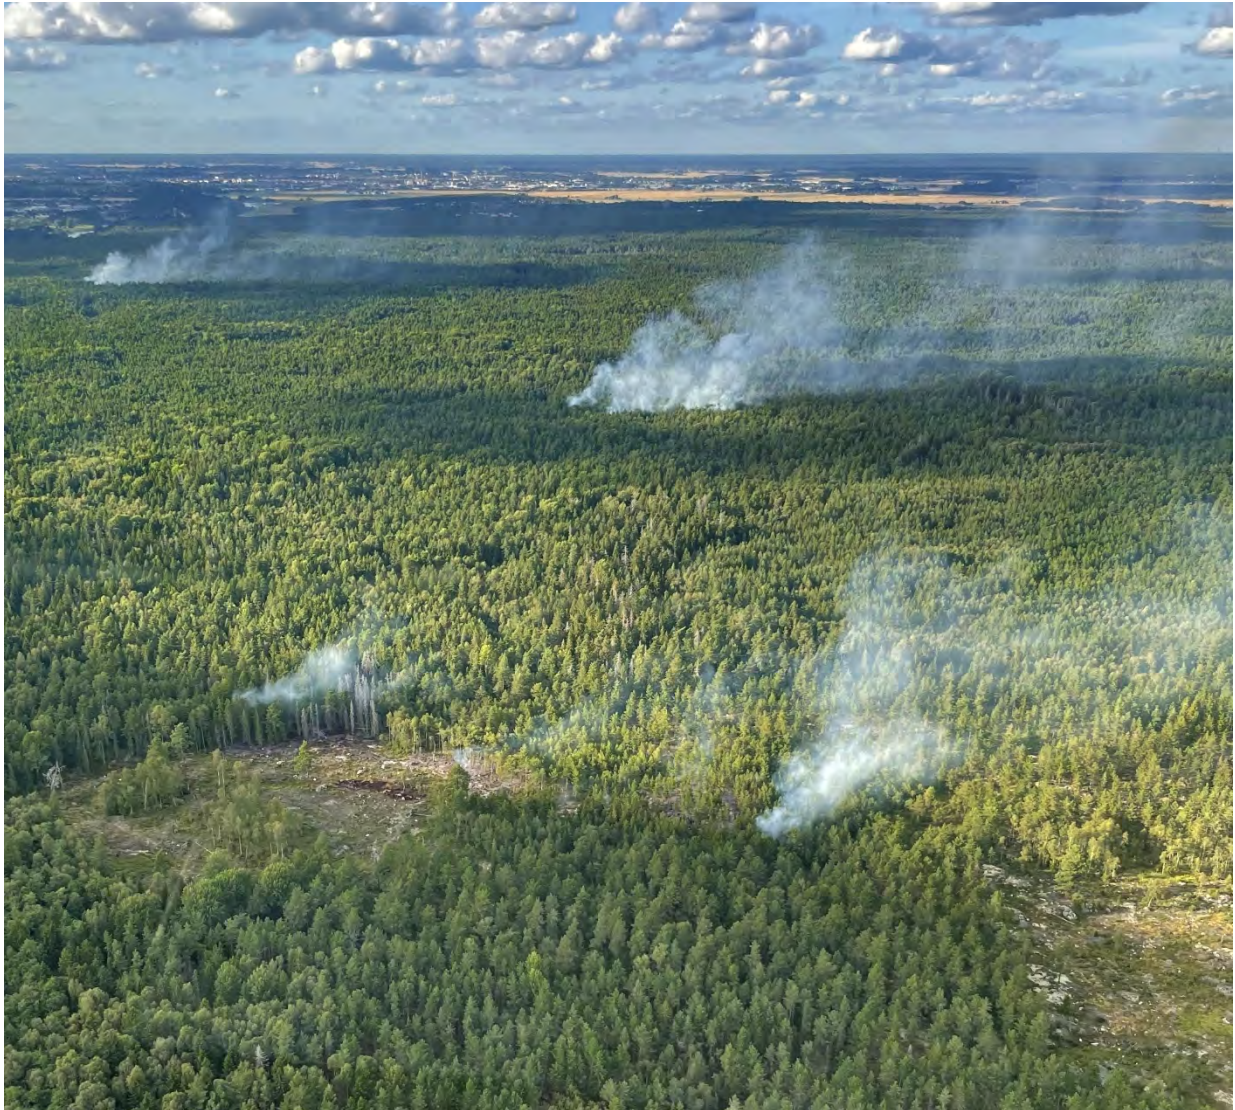
Klockan 17:40-17:50 genomför räddningsledaren en andra flygning över området med polishelikoptern och får då en bild av den spridning som har skett vid brand 2, 3 och 4. Brand 1 är vid detta lag helt släckt och från brand 5 syns där och då inte någon rök. Figur 10 visar fotografier tagna vid den andra överflygningen.

Figur 10. Räddningsledarens andra överflygning cirka klockan 17:40. På bilden syns brand 2 (närmast kameran), brand 3 (näst närmast kameran) och brand 4 (längst bort från kameran). Foto: Uppsala brandförsvär.

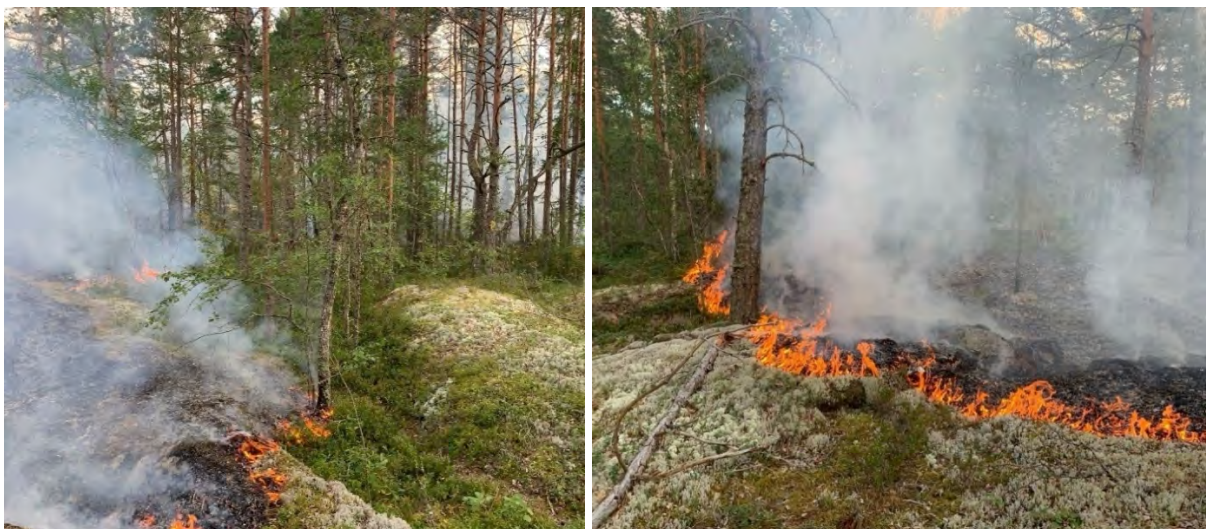
Nästan precis samtidigt tas bilderna som visas i figur 11 av styrkeledaren på station Rosendal. Bilderna visar brand 4. Bilderna tagna på marken laddas upp och blir tillgänglig för alla organisationens användare av Daedalus Respons. Bilderna tagna av räddningsledaren vid helikopterflygningen laddas inte upp och blir därmed inte tillgängliga för andra.

Figur 11. Brand 4 klockan 17:43. Bilder tas av styrkeledaren Rosendal och laddas upp i Daedalos Respons. Foto: Uppsala brandförsvär.

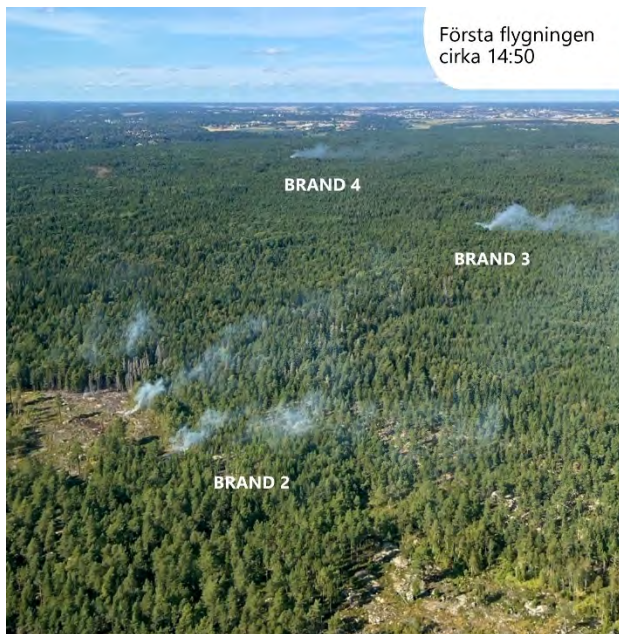
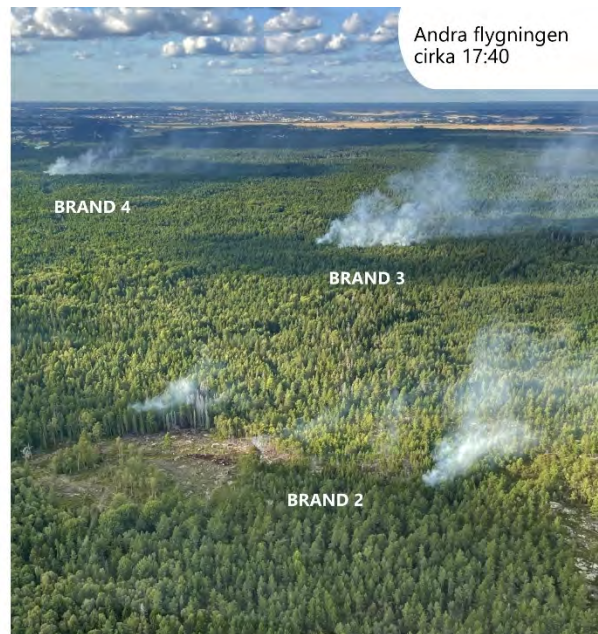
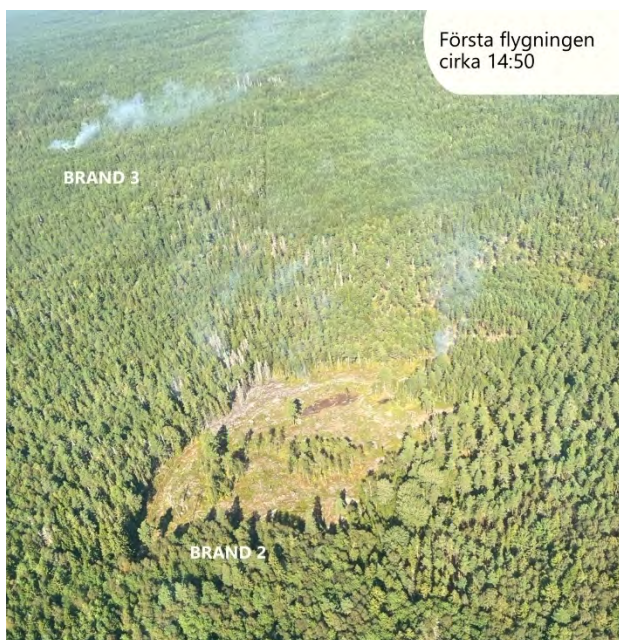
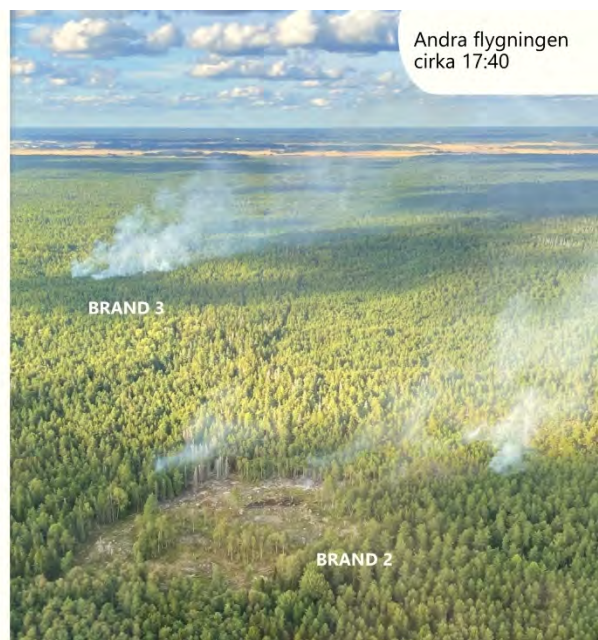
Figur 13. Jämförande bilder mellan räddningsledarens två överflygningar i polishelikopter under eftermiddagen 18 augusti. Knappt 3 timmar har förflutit mellan tillfällena. Brändernas benämning är markerad i bilden.

Det var främst tre faktorer som förändrades, lufttemperaturen ökade, den relativa luftfuktigheten sjönk och solinstrålningen ökade. Tidvis var solinstrålningen lika hög som en varm sommardag vilket gjorde att förhållandena för brand kan ha varit ännu gynnsammare på marknivå än de värden som gick att utläsa i MSBs applikation, se avsnitt 3.3. Utredningen har även undersökt om luftströmmen från helikopter som flög över bränderna kan ha haft inverkan på att brandspridningen, men detta har avfärdats som osannolikt.

Den relativa luftfuktigheten (Rh) sjönk under eftermiddagen 18 augusti från ca 80 % till 56 %, med lägsta värde runt klockan 16:00. Detta skapade under några timmar förutsättningar kontinuerlig brand med öppna lågor. Under kvällen steg den relativa luftfuktigheten igen och brändernas intensitet avstannade. Den relativa luftfuktighetens påverkan på brandförloppet beror på bränslet och dess förmåga att lagra fukt. När Rh stiger över 60 % brukar flammor dö ut och vid 85 % saknas vanligtvis helt förutsättningar för brand. Den 18 augusti klockan 20:00 var aktuell Rh i Lunsen över 80 % och från klockan 22:00 var Rh över 85 %.

På de jämförande bilderna nedan (bild 13) kan man tydligt se att bränderna ökade i omfattning och intensitet under eftermiddagen. Brandspridningen var dock relativt långsamt under hela förloppet vilket medförde att ingen av bränderna inte blev större än 1,5–2 hektar trots att det, i flera fall, tog lång flera timmar innan personalen hade vatten framme på strålrören.

Trots att brandriskvärdena generellt var låga och brandspridningshastigheten liten fanns behov för insatsledningen följa brändernas utveckling och regelbundet utvärdera om de planerade åtgärderna var genomförbara.
