Dödsbrand i lägenhet

████████████████████, Skövde

2025-08-09

Uppdrag: Olycksundersökning

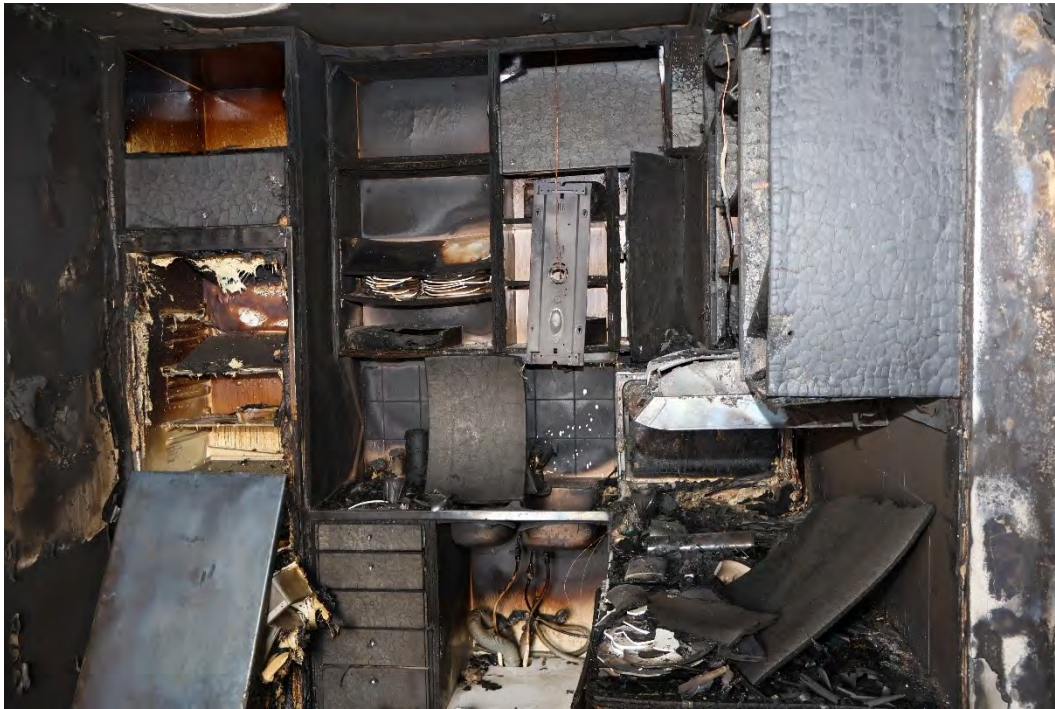
Brandplatsundersökningen visade att hela köket varit involverat i brandförloppet, medan övriga delar av lägenheten är kraftigt rökskadade, men inte visar tecken på att ha deltagit i brandförloppet. I Figur 3 till Figur 5 nedan syns brandskador i köket, medan inredning i vardagsrummet direkt utanför inte påvisar några större brandskador.

Figur 3 Översiktsbild över köket sett från byggnadens yttervägg (Foto: Polisen)

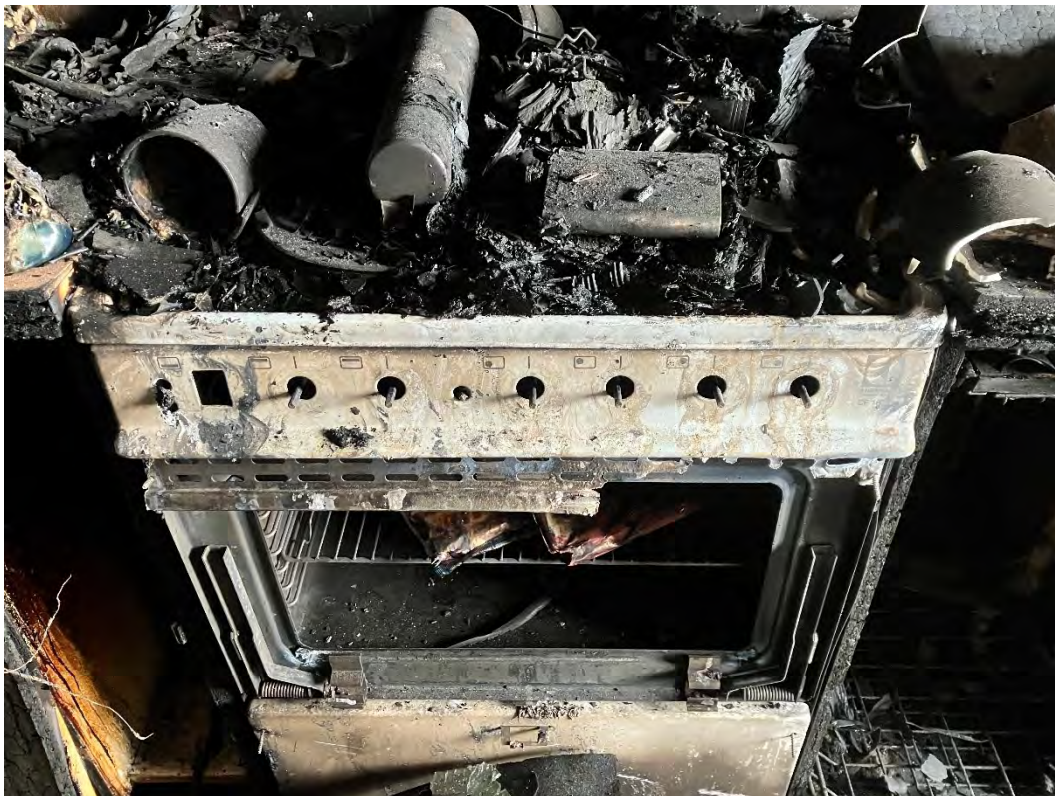
Figur 4 Spisen i lägenheten

Vid brandplatsundersökningen kunde det också konstateras att det funnits brännbara föremål placerade på, samt i direkt anslutning till spisen, se Figur 4. I Figur 6 nedan syns undersidan av spisen där ingen större sotning finns på någon av spisplattorna.

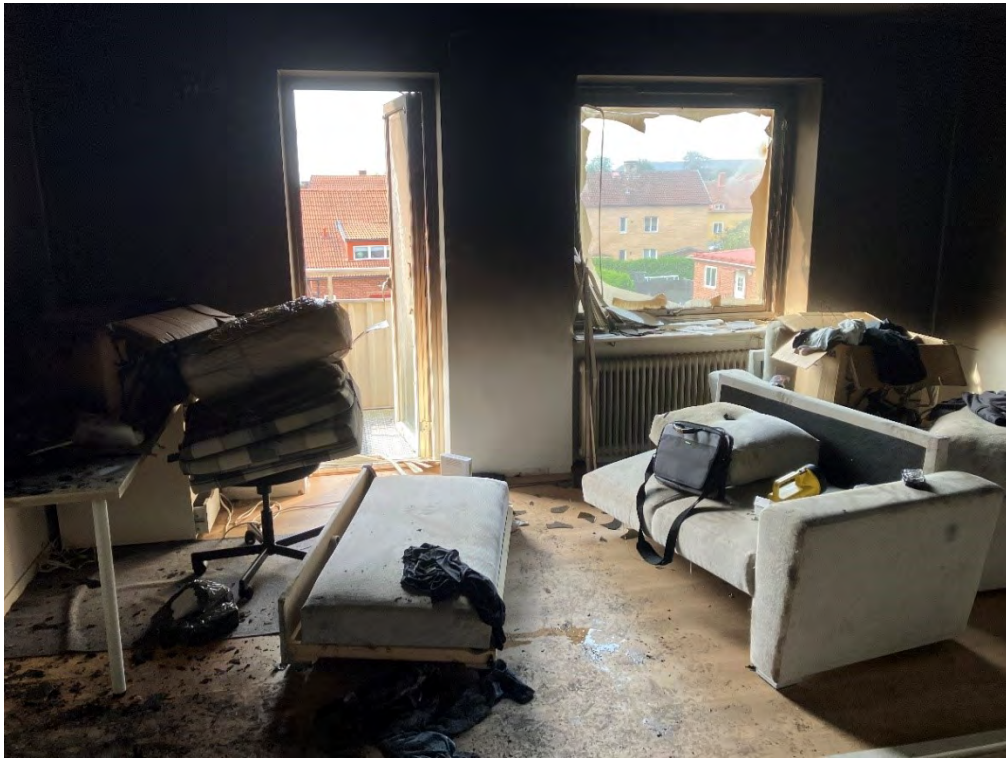
Figur 5 Bild tagen från hallen ut i lägenhetens vardagsrum, ingång till kök är direkt till vänster

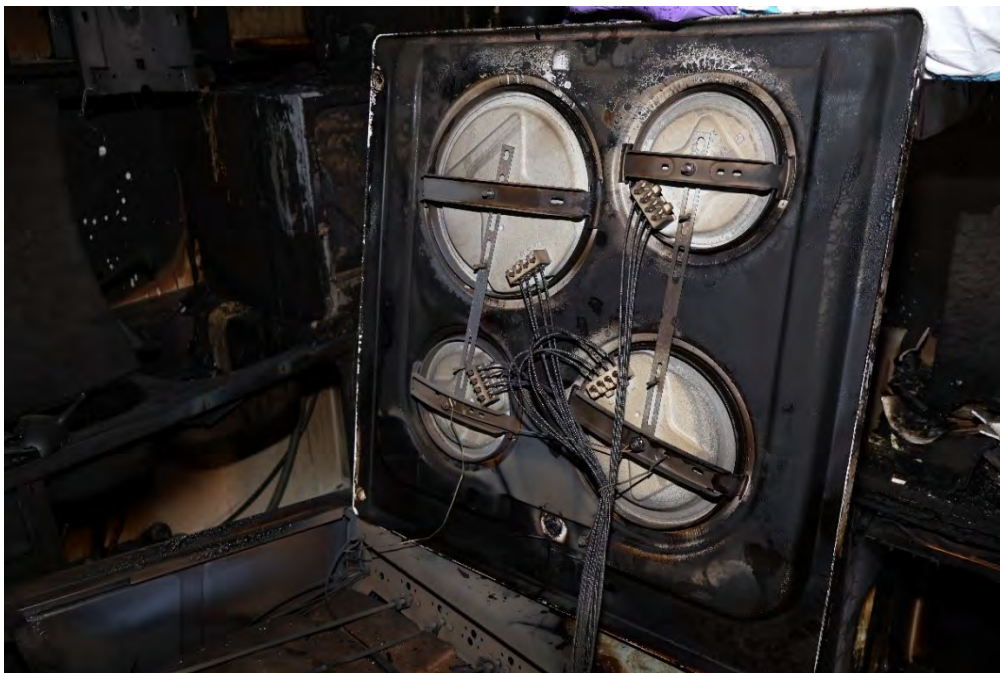
Figur 6 Undersidan av spisplattorna vilka inte påvisar större sotning (Foto: Polisen)

När samtlig information i ovanstående kapitel sammanställts kan det med relativt stor säkerhet konstateras att branden startat på eller bredvid spisen på grund av att flera plattor varit påslagna. Plattorna har varit ställda på hög effekt och temperaturen har fått materialet på spisen att antända, varefter branden har involverat samtlig brännbar inredning i köket. Effekttuttaget från lägenheten samt bristen på sot på plattornas undersida understödjer denna hypotes. Lägg därtill uppgifter om att den boende haft för avsikt att tillaga mat under natten, vilket bekräftas av panpizzorna i ugnen, så kan det med hög sannolikhet fastställas att spisen utgör brandorsaken. I vissa fall kan det i samband med räddningsinsatsen och sökandet medföra att vred på ugn och spis rubbas ur sina initiala lägen. Då branden i princip släckts utifrån när rökdykarna når köket måste vreden ha smält innan räddningstjänsten går in, därför är det i princip helt uteslutet att vreden har rubbats i samband med räddningsinsatsen. Rökdykargruppen har angett att de var noga med att inte påverka för mycket i området kring spisen, detta i kombination med effekttuttag och avsaknad av sot på plattorna visar att dessa har varit påslagna på hög effekt innan branden startar.

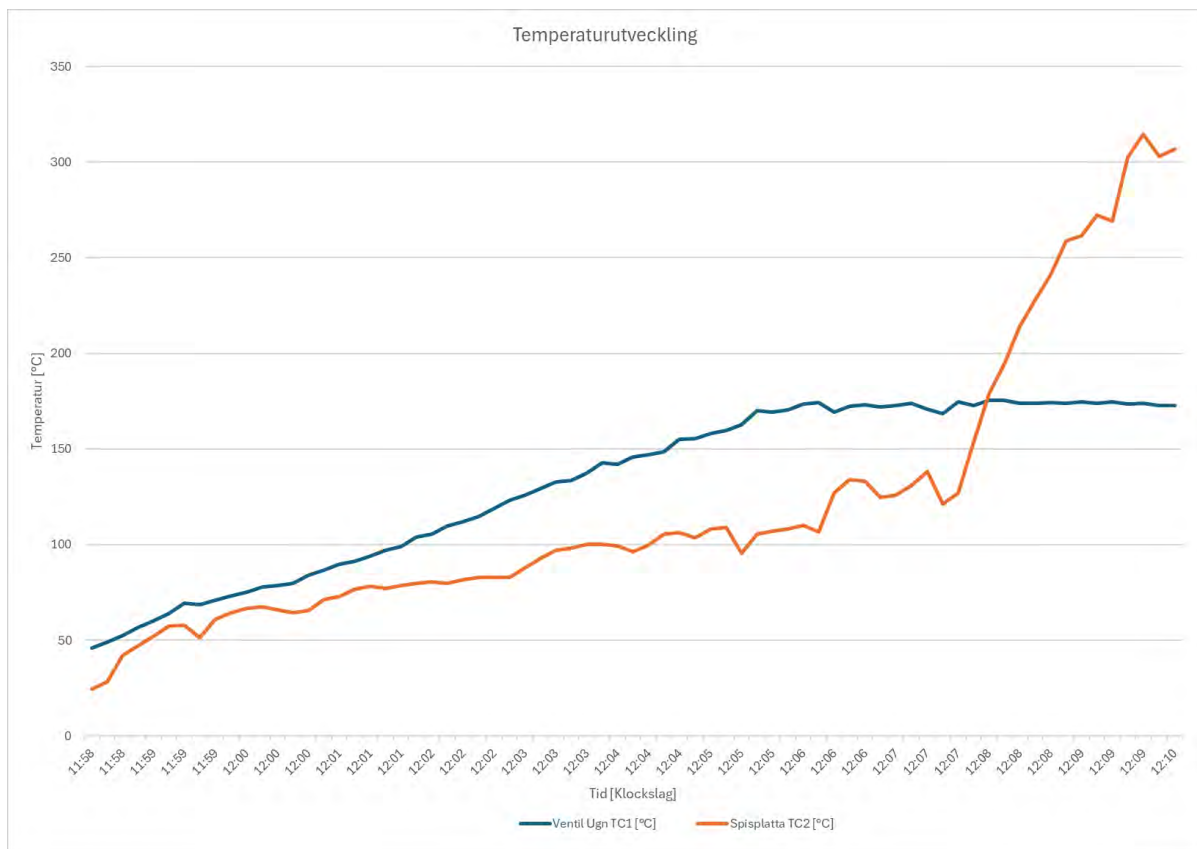
I Figur 7 nedan visas temperaturökningen vid frånluftsventilen från ugnen respektive temperaturökningen för spisp Plattan. I figuren går det att konstatera att frånluften från ugnen, som ställts på en temperatur om 275°C i snabbläge, stabiliserar sig på en temperatur omkring 175°C. Inledningsvis ställdes spisp Plattan på läge 1 men klockan 12:08 ändras spisp Plattans vred till att vara inställd på läge 6, vilket är maxeffekt. Temperaturen stiger därefter brant uppåt och försöket avslutas när temperaturen är strax över 300°C.

Figur 7 Temperatur från ugn (blå) respektive spisp latta (orange)

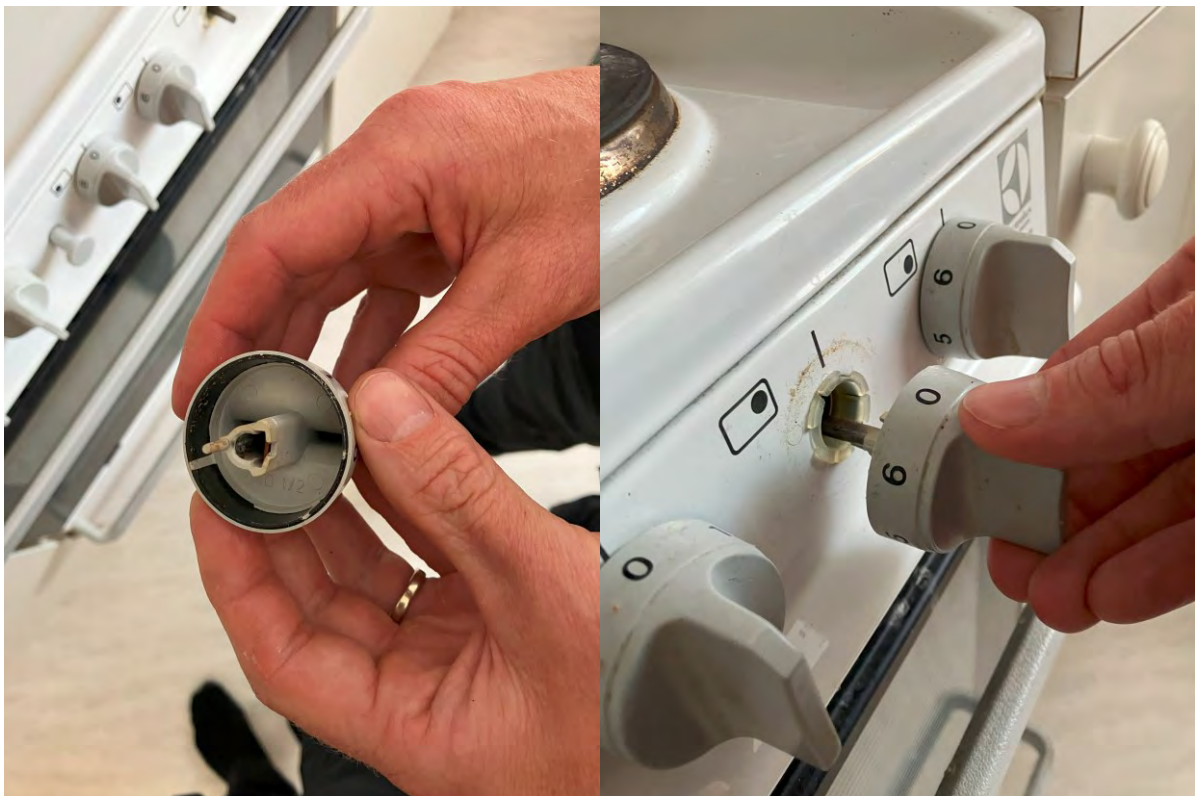
Räddningstjänsten kontrollerade även hur vreden var konfigurerade för att om möjligt kunna säkerställa hur vreden varit inställda i brandlägenheten. I Figur 9 nedan går det att se hur vreden varit utformade. Det kan därför konstateras att vreden enbart kan sättas på stiftet på ett sätt och därmed går det att fastställa vilket läge vreden på spisen i brandlägenheten suttit.

Figur 9 Utformning av vred på den aktuella spismodellen

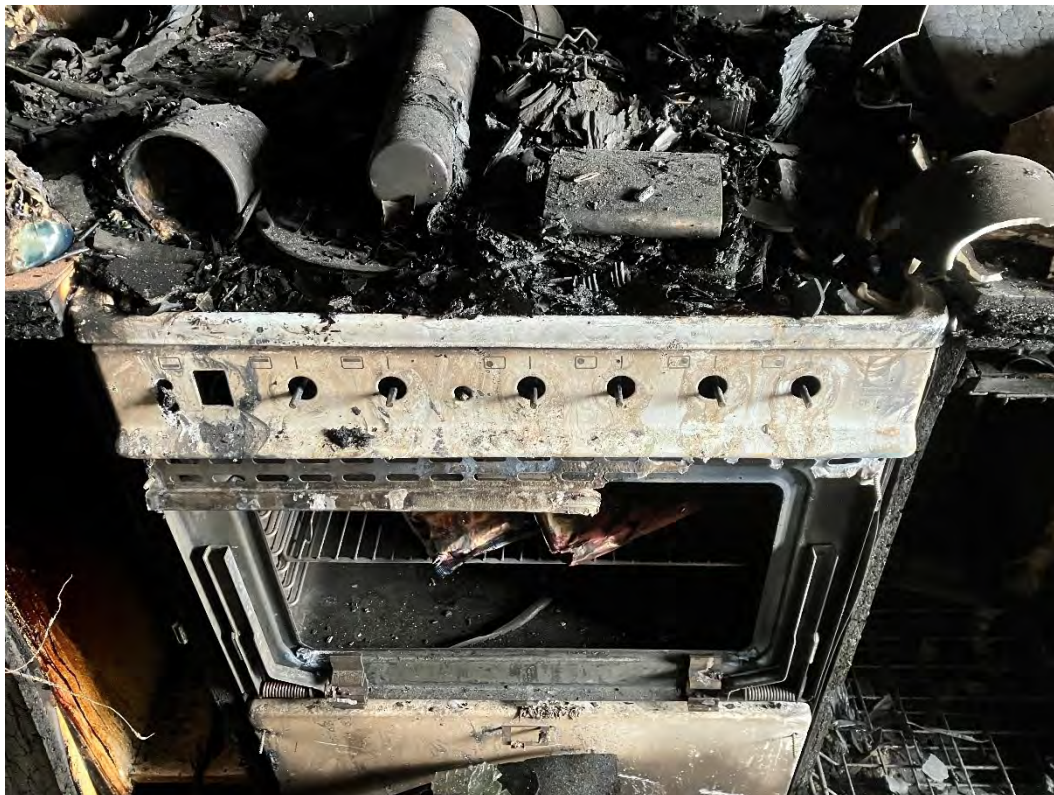
Figur 10 nedan visar delvis vredens position på spisen i brandlägenheten.

Figur 10 Spis i brandlägenheten

Utifrån ovanstående bilder kan det konstateras att en spisplatta stått på läge 6 och att övriga plattor stått på läge 5. Vidare har ugnen sannolikt stått på läge "Över- och undervärme" men inget gradantal.

Enligt uppgifter har den boende kommit till Skövde station ca klockan 03:00 och därefter begett sig hem. Någon gång mellan 03:00 och ca 04:10 anländer personen till lägenheten. Personen har sedan i telefonsamtal uppgett att hen lagt in pizza i ugnen. Telefonsamtalet pågår mellan 04:17-04:22 och bryts därefter då personens telefon laddat ur. I Figur 10 ovan går det även att se kanterna på pizzaförpackningen vilket bekräftar informationen.

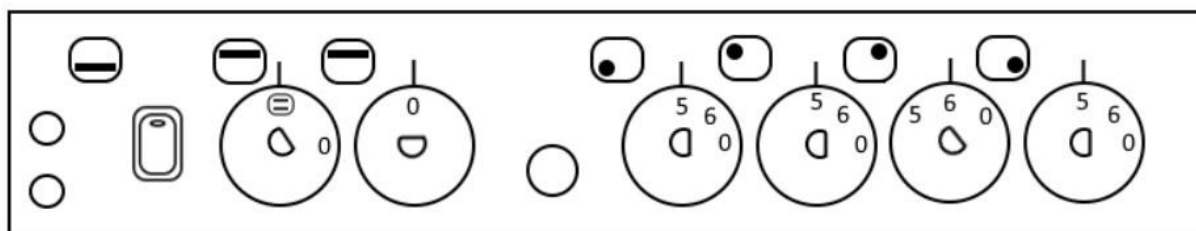
Figur 11 Schematisk bild över de läge som spisvreden stod i

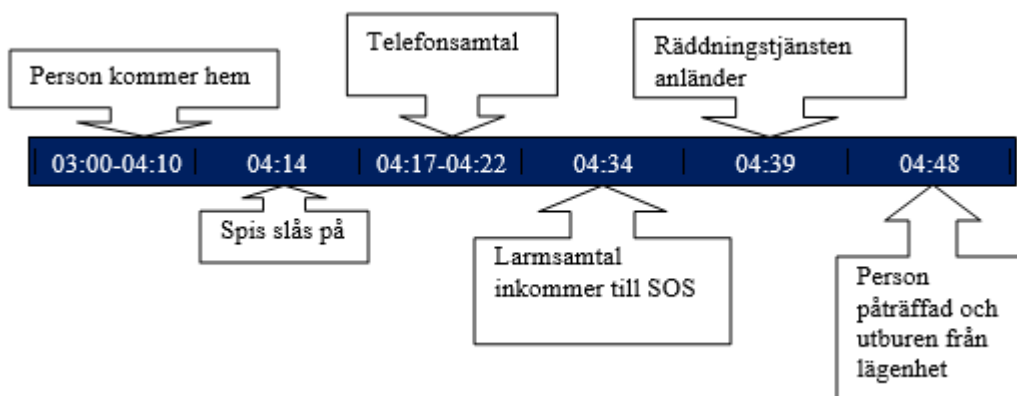
Utifrån de uppgifter som framkommit ovan har en tidslinje kunnat etableras. Personen har ankommit till Skövde central ca klockan 03.00 och därefter begett sig hemåt. Det finns inga uppgifter kring exakt när personen kommit fram till lägenheten, men strax innan 04:15 kan det genom effektuttaget konstateras att spisplattorna slagits på. Klockan 04:17 pratar sedan den boende i telefon och befinner sig då i hemmet. När samtalet bryts klockan 04:22 har personen inte upptäckt branden. Vid ca 04.30 väcks inringaren av röken och vid 04.34 inkommer larmsamtal till SOS. För en komprimerad tidslinje, se Figur 12.

Figur 12 Tidslinje över del av nattens förlopp
