Storstockholms
brandförsvär

Kompletterande händelserapport

Brand i garage
Hagsätra torg
2021-12-15

Datum: 2022-01-14

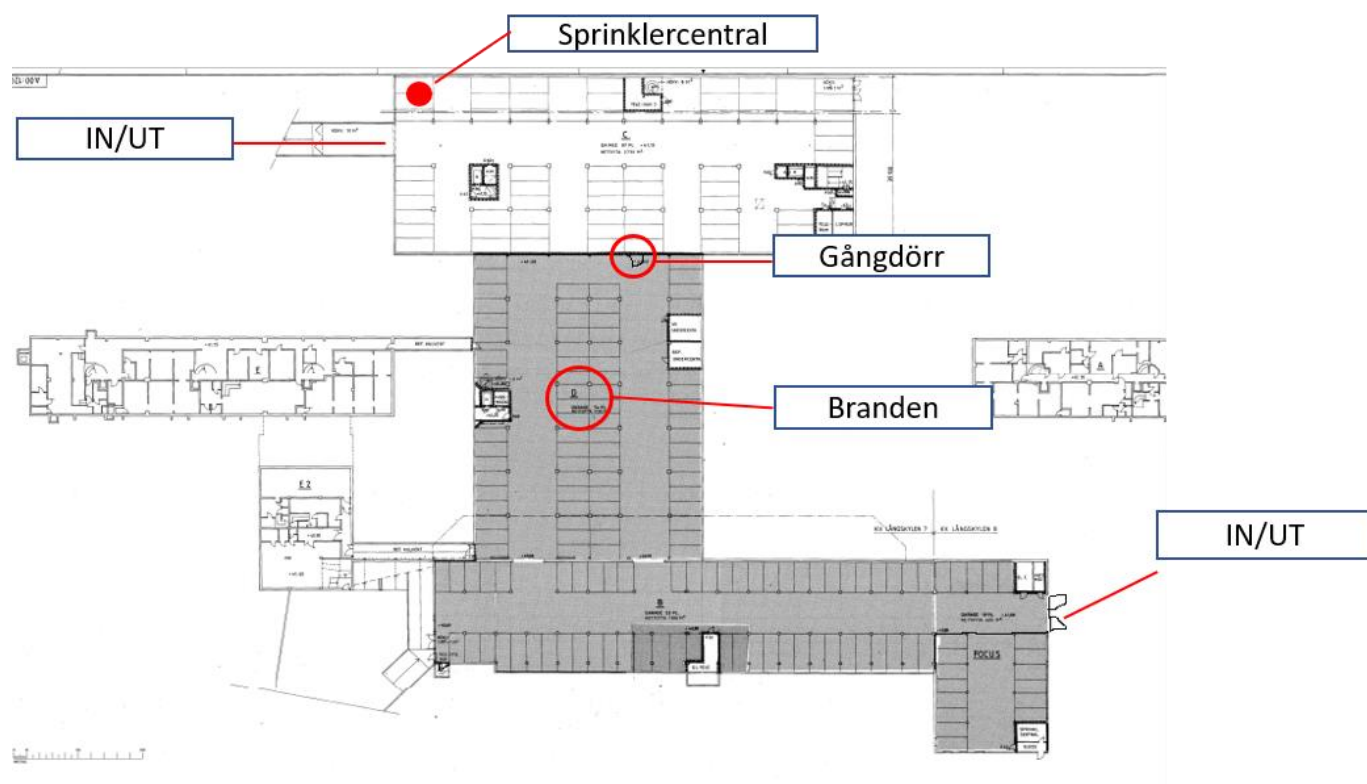
Parkeringsgarage i ett plan under mark vid ett utomhuscentrum i Hagsätra. Det är främst parkeringsplatser som hyrs ut till boende och verksamheter i området. Det är 2 olika garage (brandceller) med 2 olika infarter, de är sammanbyggda och det finns en gångdörr mellan garagedelarna. Den ena delen är på 2000 m² och den sprinklade delen är på 3200 m².

Bild 1. Ritning över garage.

Då det saknades uppdaterade nycklar och ritningar över garaget i sprinklercentralen har insatsen försenats. Detta har inte påverkat branden/insatsen i detta fall då bilen var placerad rakt under ett sprinklerhuvud.

- Ta fram tydliga ritningar som placeras i sprinklercentralen.
- Ta fram tydliga interna rutiner för att säkerställa att räddningstjänsten har nycklar som passar till dörrarna i anläggningen.
- Uppdatera kontaktuppgifterna, vid sprinklercentralen, till den jourpersonal som ska kontaktas vid exempelvis en brand.
- Säkerställ att anläggningen revisionsbesiktigas enligt gällande regelverk.
- Se över dörrar i brandcellsgräns så att de är täta och att dörrstängare fungerar.
- I den osprinklade delen av garaget förvarades en del brännbart materiel i en av parkeringsburarna och detta bör flyttas.

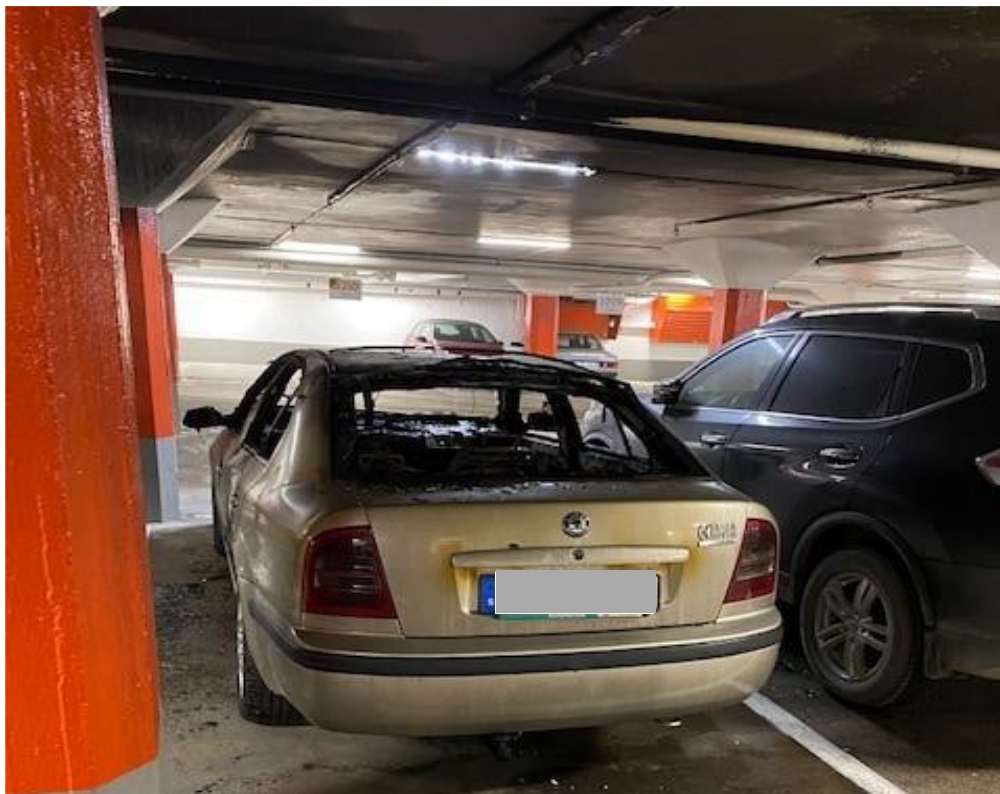
Bild 2. Den brandpåverkade bilen

Branden har av oklar anledning startat i en bil i parkeringsgaraget. Sprinklern har begränsat branden till en bil, ytterligare två fordon har mindre brännskador. Sprinkler och brandcellsgränser har i stort fungerat tillfredställande. Det har blivit viss rökspridning till angränsande lokaler men enligt fastighetsägaren har det inte krävt annan sanering än att vädra lokalerna. Det är oklart varför rök spridits till andra lokaler men utredaren håller det för troligt att det skett via otäta dörrar mellan garaget och de olika verksamheterna.
