Kommunledningsförvaltningen
Räddningsavdelningen
Cecilia Ylikangas, 0921-62306

Olycksutredning - Brand i byggnad Boden 2025-07-13

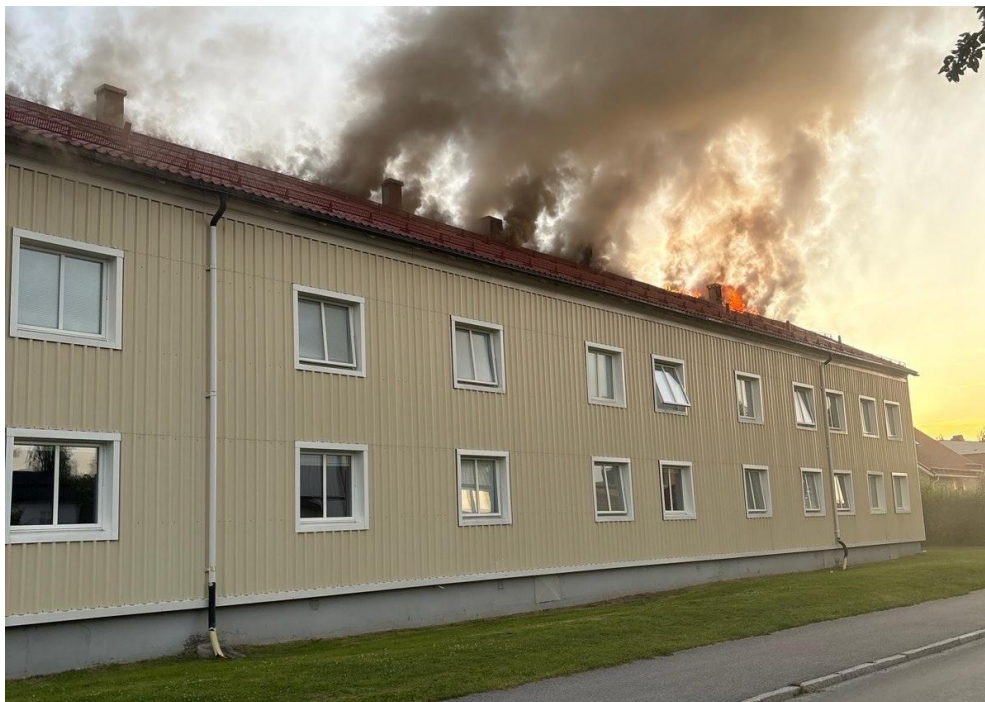
Bild 1 [REDACTED]

Byggnaden uppfördes på 1940-talet och var utförd i två (2) våningsplan samt källare och vind. Stommen var utförda i trä, fasad samt tak i plåt. Byggnaden inrymde lägenheter samt förråd på vindsplanen, i källaren fanns teknikutrymmen samt tvättstuga. Avstånd till [REDACTED] var cirka 15 meter och [REDACTED] cirka 20 meter.
