## Olycksutredning

Plats för olyckan: [REDACTED]

Kommun: Sandviken kommun

Datum för olyckan: 2024-09-26

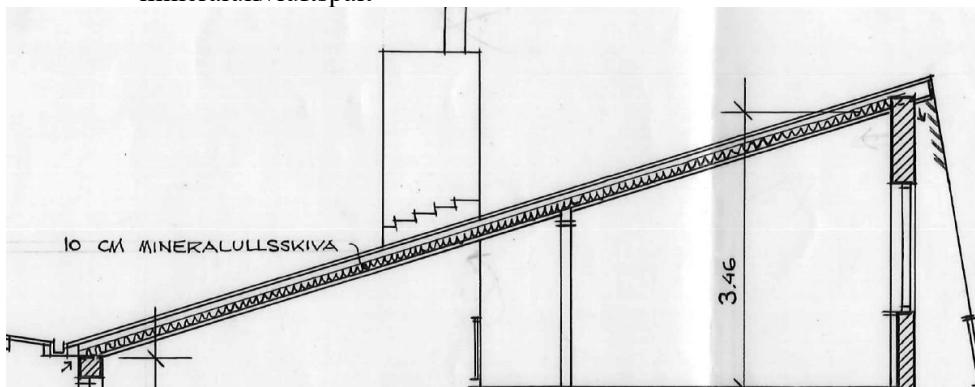
Taket ligger direkt på bärande tegelväggar och är utfört enligt nedan beskrivet inifrån och ut, (Se Figur 3):

Figur 3 Förenklad skiss över takkonstruktionen

Byggnadens utformning med robusta brandcellsgränser och stomme av tegel/betong bidrog till att hindra en totalskada, även om takkonstruktionen möjliggjorde spridning via takfot och luftspalt till angränsande huskroppar.

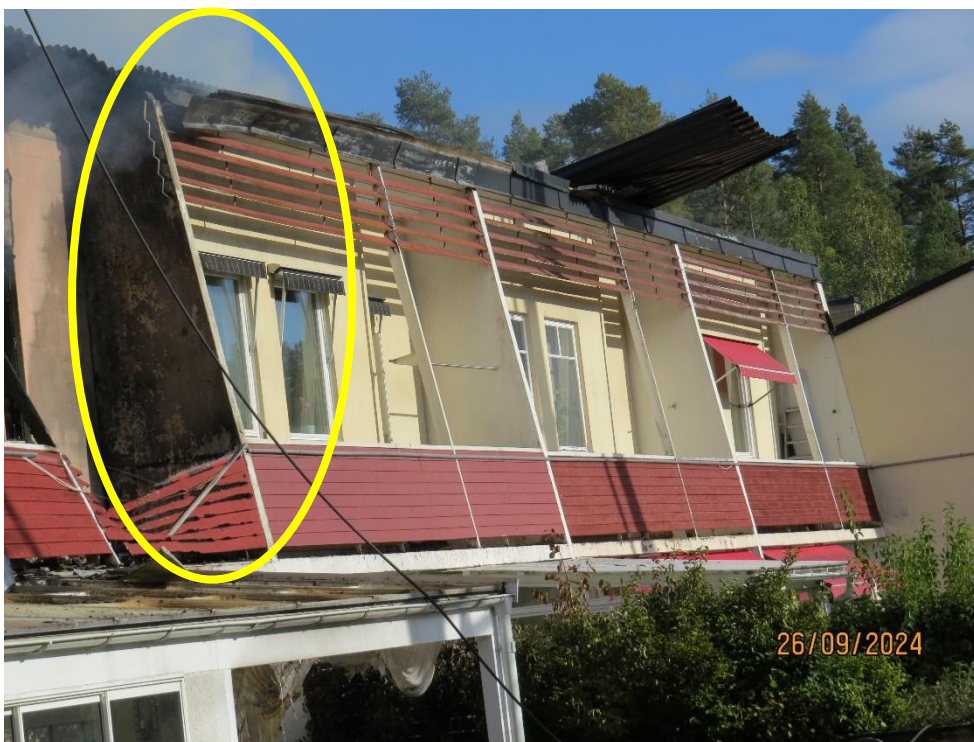
Figur 4 Betongvägg som avskiljer balkong från grannens balkong (Gul ring)

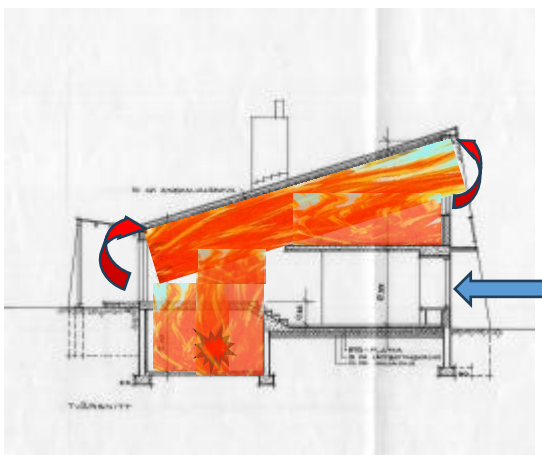
Från det att larmet gått till det att räddningstjänstens första fordon ankom ca 04:30 så tog sig branden i källaren och spred sig upp via trapporna och upp till sovrummen. Dörren till altanen på plan 1 stod på glänt och gav syre till branden. När första styrkan kommer på plats så brann det för fullt på balkongen och i taket ovan balkongen. Det slog även lågor ut mot taket i entréplan. Branden hade spridit sig till takkonstruktionen även ovan intilliggande lägenheterna (Hus G, E). I takkonstruktionen så kunde branden sprida sig vertikalt i luftspalt ovan isolering mellan takstolar. Horisontellt så har brand/brandgaser kunnat sprida sig mellan plåttak och bärläkt.

Figur 5 Schematisk bild över utredarens bedömning av brandens omfattning när räddningstjänstens första fordon anländer. Röd pil är lågor som slår ut genom dörrar/fönster. Blå pil är frisk luft som kommer in genom altandörr på glänt.

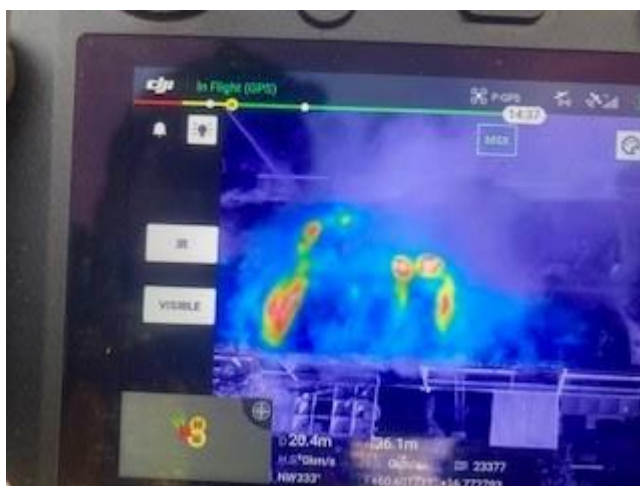
I Sektor B så släckte man inledningsvis utvändigt och senare med skärsläckare i takkonstruktionen samtidigt som man övervakade med drönarens värmekamera, Det syntes tydligt hur värmen var hög i ett av luftspaltsfacken ovan brandlägenheten och delvis hus E, se Figur 7.

Figur 7 Värmekamerabild från drönaren.

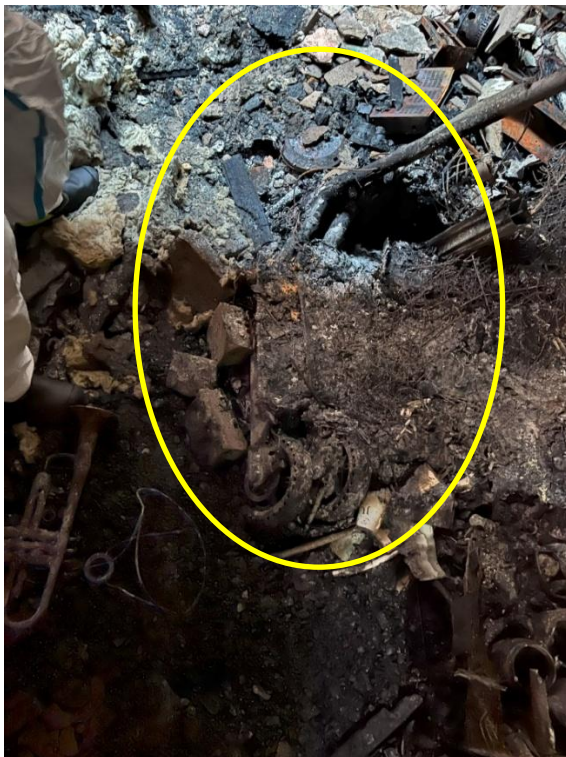
Orsaken till brandstart har inte kunnat fastställas. En trolig orsak är dock enligt utredaren att elsparkcyklar stått på laddning i källaren i hus F. I anslutning till detta så har brand mest troligt uppstått i batterierna och spridit sig till en säng som var placerad i anslutning till laddningen. Eftersom alla plan satt ihop i ett enda utrymme så skedde en mycket snabb och intensiv brandspridning inom ursprungslägenheten (HusF).

Vittnesuppgifter från de boende, brandskador i husets källare i kombination med brandförloppet ligger till grund för denna bedömning. Kombinationen termisk rusning i batteri och stor brandbelastning i form av en säng i källaren är en rimlig förklaring till det mycket snabba brandförloppet innan räddningstjänstens framkomst.

Figur 9 Elsparkcykel vars batteri troligt orsakade branden hittades nedanför trappan till plan 0 markerad med gul ring.

- Informationsinsatser till allmänheten om risker med laddning av elsparkcyklar och andra litiumjonbatterier, särskilt i källarutrymmen och nära brandbelastning (till exempel möbler).
- Inventera radhus och det byggnadstekniska brandskyddet, ta fram och tillgängliggöra insatsplaner för radhus.
- Tryck vikten av att på brandvarnare i källarutrymmen där boende vistas.
