Brandundersökning

Brand i byggnad, Villa

Örnsköldsvik

Datum
2026-01-12

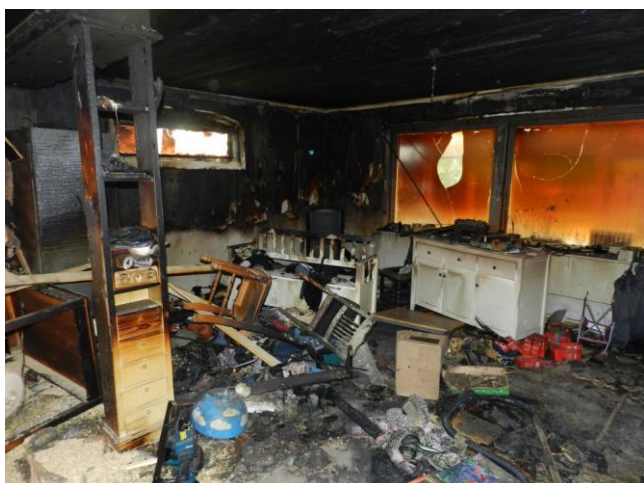
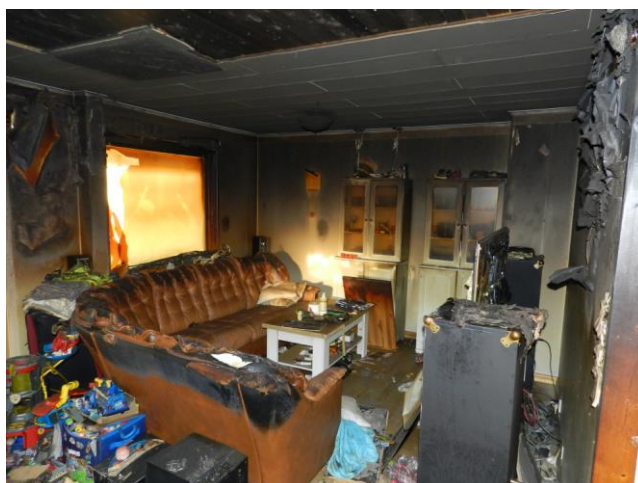
Undersökning gjordes på brandplatsen den 2025-11-25 av räddningstjänstens brandutredare. Fastigheten har brand- rök- och sotskador. Köket och vardagsrummet är öppen planlösning och har kraftiga brand-, värme- och rökskador. I övriga entréväningen är det värme- rök- och sotskador i olika omfattningar. Övriga delar av fastigheten har rök- och sotskador.

Öppen planlösning vardagsrum, tv-rum och kök

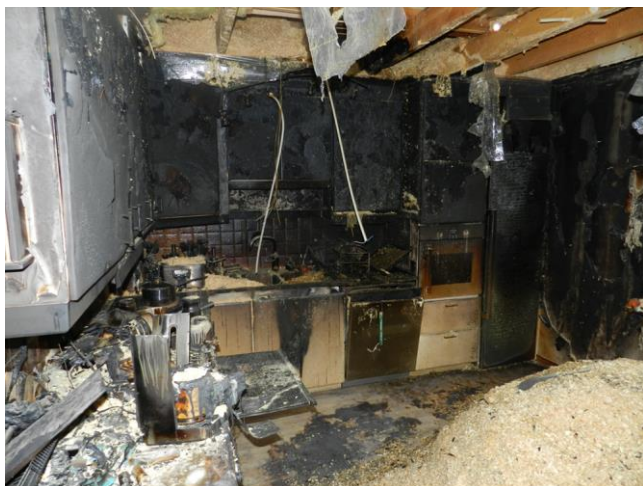
Primärbrandområdet konstateras till köket där brandbilden är hög. Alla överskåpar har kraftiga brandskador på undersidan och på luckorna. Material på köksbänkar och spis har varit utsatta för brand och värme. Köksbord och köksstolar har varit utsatt för brand ovanifrån. Taket ovanför diskbänk och diskmaskin har det brunnit igenom träpanelen så att tre av bjälklagets regler har kolat, varav en kraftigt. Samt viss brandspridning i sågspånet i bjälklaget.

Två låga brandv kan urskiljas. Det ena är vid köksfönstret där det nästan går ner till golvet, det är dock ingen kraftigare kolning på golvet. Sannolikt beror det på att en gardin som hängt i köksfönstret har tagit eld. Det andra brandv utgår från diskbänkens underskåp och går mellan dörrarna upp mot köksinredning.

Kök

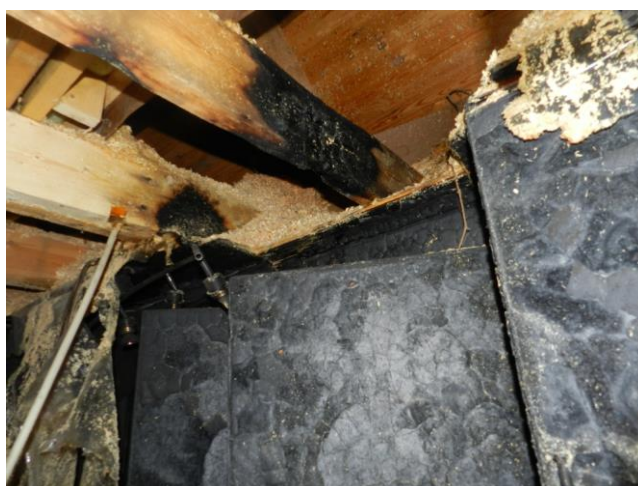
Takbjälke ovanför primärbrandplatsen

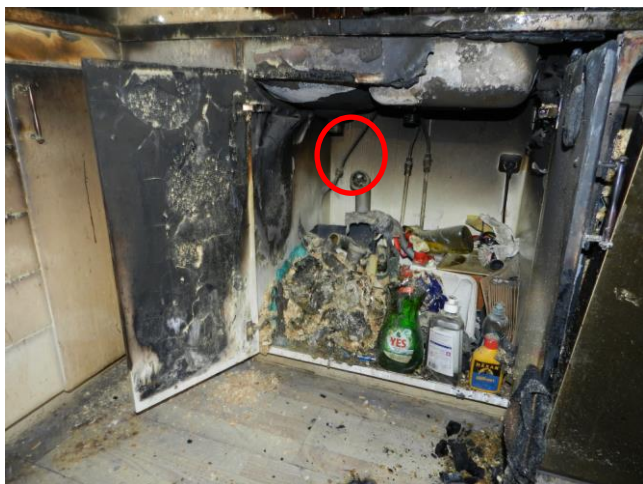
Vid undersökningen kan konstatera att primärbrandplatsen är i diskbänksskåpet där det har brunnit kraftigt mot insidan av skåpdörrarna och mot gavlarna. Det har även brunnit sönder högt upp i gavlarna mot ett underskåp och mot diskmaskinen. Därefter har branden spridit sig till material på arbetsbänkarna och till köksinredningen. Bakväggen i skåpet är bara delvis påverkat av brand, samt att material i skåpet är förhållandevis lite påverkat av branden.

Efter noggrannare kontroll så kan vi konstatera att vattenslangen till diskmaskinen har brunnit sönder, vilket har begränsat branden och värmen i skåpet.

Diskbänkskåp, primärbrandplats, Slang till diskmaskin som brunnit av.

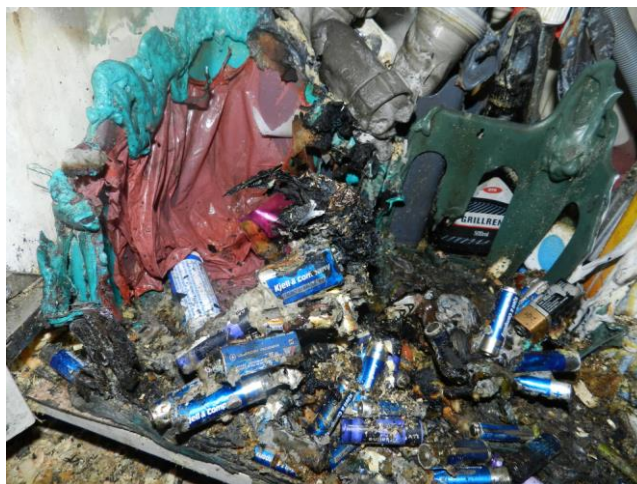
Det material som är kraftigast påverkat i skåpet är en avfallssortering i plast. När vi börjar att riva i materialet så finner vi ett parti batterier med både stav-, platt- och niovoltsbatterier. Samt att där finns aluminiumfolie i resterna som har brunnit ihop med batterier och plast.

Det mest troliga är att niovoltsbatterierna som har polerna på samma sida har legat emot folien eller mot varandra så att kortslutning har skett och brand har uppstått.

Trolig brandorsak
