# Kompletterande händelserapport

## Brandtillbud i skola

Mässvägen 1  
2021-06-22

Dnr: 360-631/2021

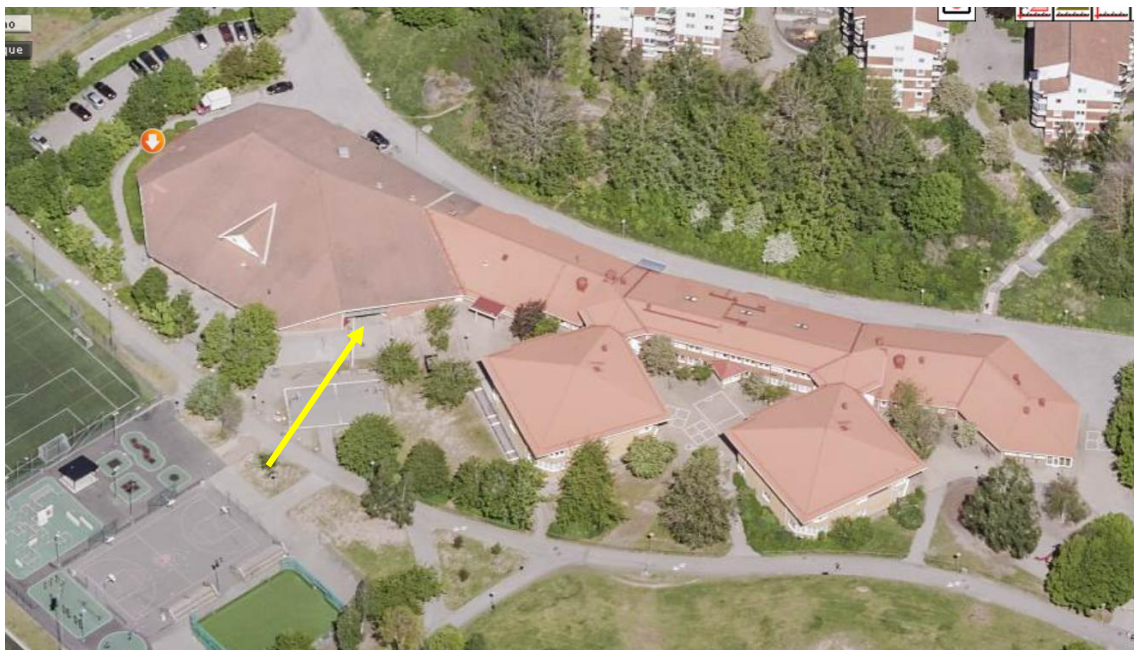
Bild 1. Skolbyggnaden. Brandutrymmets placering i byggnaden markerad.

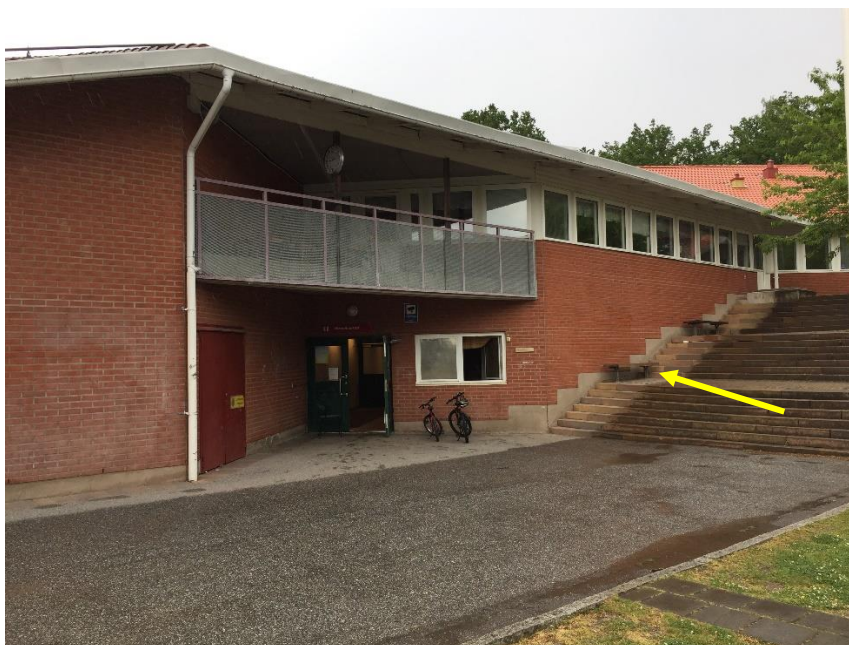
Bild 2. Fönster till brandutrymmet markerad.

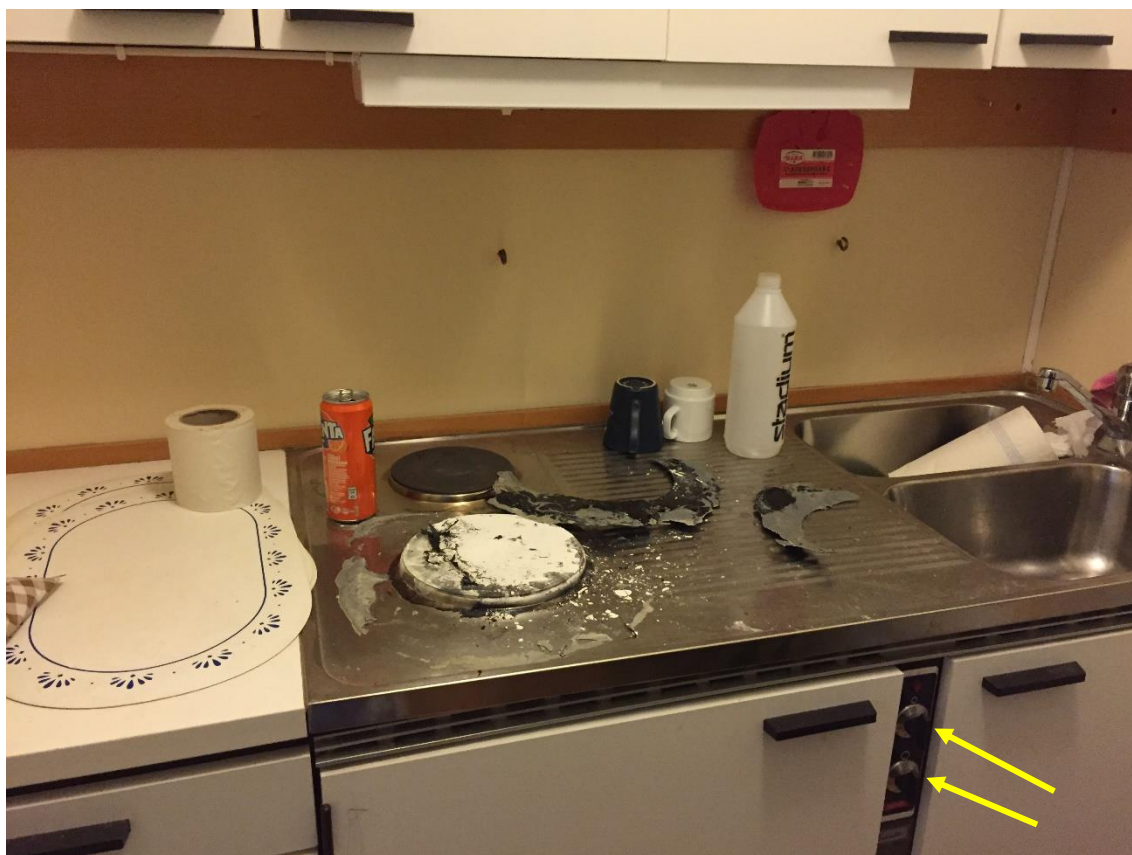
En plastback med lunchlådor av cellplast och plastbestick med mera hade ställts på spisplattorna. När en av kolloledarna upptäcker att det är varmt i kylskåpet slår denne på spisplattorna i tron om att det är dessa reglage som styr kylan i kylskåpet. I ett senare skede ser en annan kolloledare rökutveckling från rummet och larmar sina kollegor. En av kolloledarna ser att det ryker kraftigt från plastbacken som står på spisen och bär ut den rykande plastbacken ur byggnaden. Skolans brand- och utrymningslarm aktiveras.

Bild 3. Sotskadad spisplatta och kolade rester från brandtillbudet synliga. Reglagen till spisplattorna som sitter till höger om kylskåpet markerade.

Spisplattorna i köket var inte kopplad mot en spistimer. Om spistimer hade funnits skulle brandtillbudet uteblivit. Spisplattan skulle då inte ha kunnat bli varm när denna sattes på och rökutveckling samt risk för brandutveckling på spisen hade undvikits.

- Timer installeras på aktuell spis. En översyn av liknande kök i fastigheten kan även göras för att se över behovet av spistimer.
