# Kompletterande händelserapport

Brand i 9 våningshus  
Vintergatan 2, Sundbyberg  
2024-02-29

Datum: 2024-03-26

Dnr: 360-120/2024

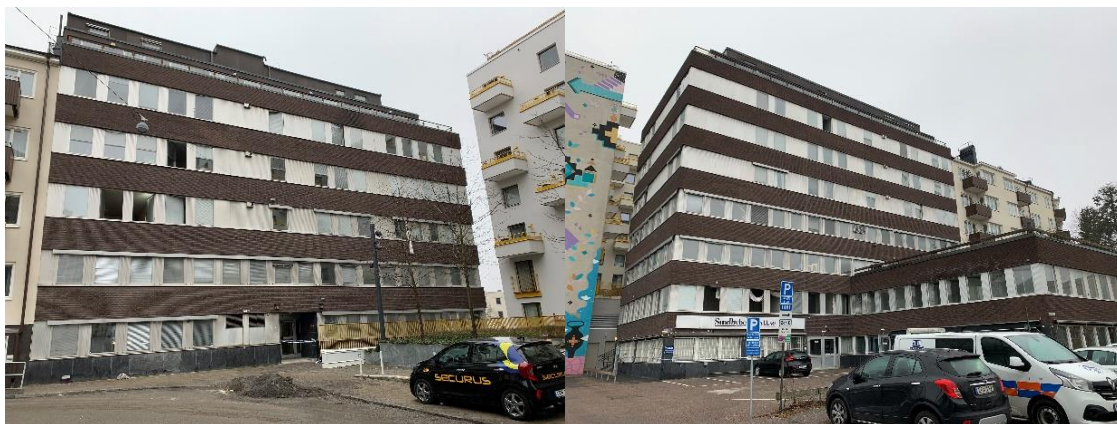
Figur 1 Till vänster byggnaden sedd från Vintergatan, till höger baksidan. Nedan förklaring våningsindelning Foto: SSBF:s utredare, taget 2024-03-01.

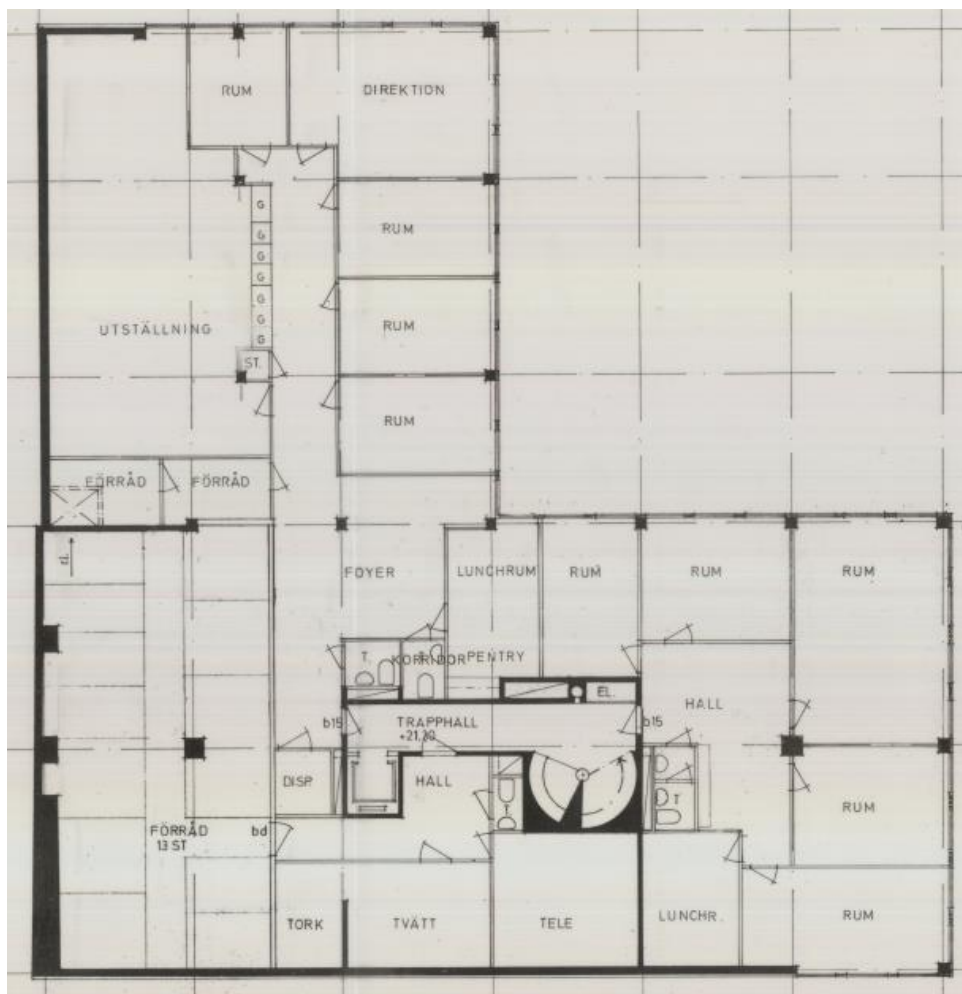
Figur 3 planritning av plan 2 (våningsplan med brandstart) från bygglovet vid byggnadens uppförande.  
 Källa bygglovsritningar daterade 71-06-29 tillhandahållna av Sundbybergs stad.

Brandceller på plan 2 har ändrats över tid och trapphuset samt hela plan 2 var en och samma brandcell vid branden. Eftersom branden skedde i trapphusets brandcell blev trapphuset tidigt rökfyllt. På ritningarna, se Figur 3, kan det utläsas att trapphuset är en egen brandcell och att alla anslutande lokaler till trapphuset är egna brandceller. Förändringen på plan 2 medförde att hela våningsplanet blev en enda stor brandcell tillsammans med trapphuset, se Figur 5 för illustration av vilka väggar och brandcellsgränser som berörs. Inom utredningsarbetet har det inte kunnat fastställas varför eller när förändringen gjordes eller av vem. Det finns inte något underlag hos kommunen för bygganmälan gällande detta.

- Att brandvarnare i trapphus tas bort.
- Att brandvarnare monteras i alla lägenheter.
- Att inventera och säkerställa brandcellsgränser.
- Skylta tydligt vid alla entréer var styrning röklucka sitter.
- Att märka ut våningsplan med siffror i trapphuset.
- Få grepp om vilka ventilationssystem som betjänar vilka delar av byggnaden och vilket ventilationsbrandskydd respektive system har.
- Säkerställa att ventilationsbrandskyddet är kompatibelt med byggnadens brandcellsindelning.

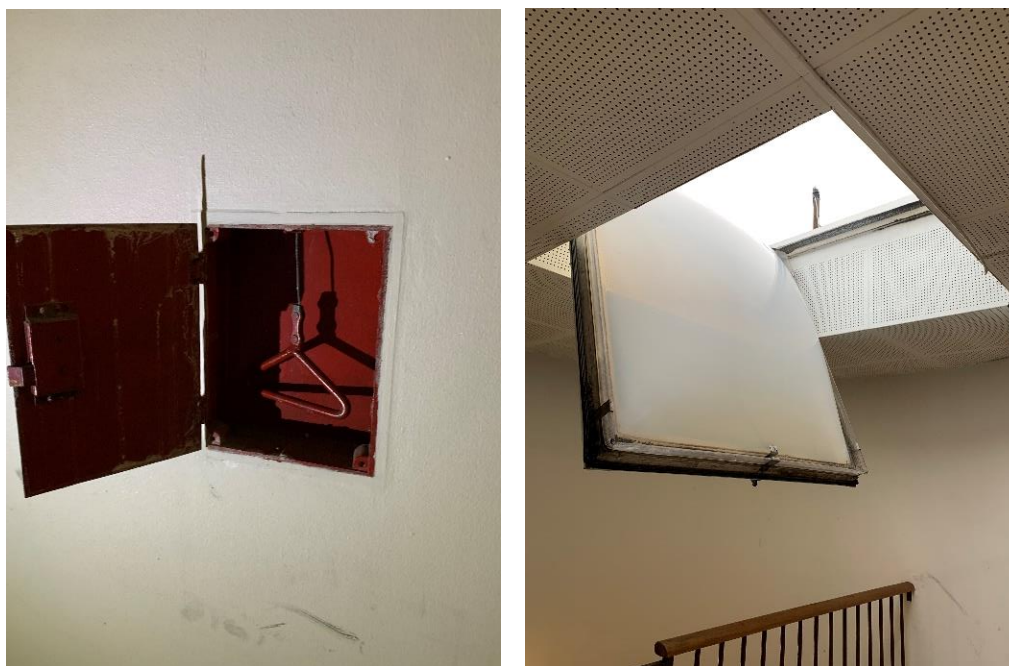
Kungsholmens rökdykare går in från entrén från Grängsgatan på plan -2. Här lokaliserar rök luckans manöverdon. Rökdykarna drar och hänger i manöverhandtaget som kärvar men lyckas till slut få upp rök luckan. Rökdykare högre upp i huset bekräftar att luckan är öppen och röken börjar ventileras ut. Manöverdon samt rök lucka illustreras i Figur 4.

Figur 4. Till vänster: rök luckans manöverdon. Till höger: rök luckan i öppet läge. Foto SSBF:s utredare 2024-03-04.

Manövrering till trapphusets röklucka var placerad vid Grängsgatans entré på plan 1, medan larmadressen och den ordinarie entrén för boende var på bottenvåningen (plan 3) mot Vintergatan. Eftersom de första styrkorna larmades och gick in i byggnaden från Vintergatan hittades inte manövreringsdon till rökluckan förrän i ett senare skede av insatser.
