Storstockholms  
brandförsvär

# Kompletterande händelserapport

Brand i skola  
Bergsgatan 29, Värmdö  
2024-03-04

Dnr: 360-125/2024

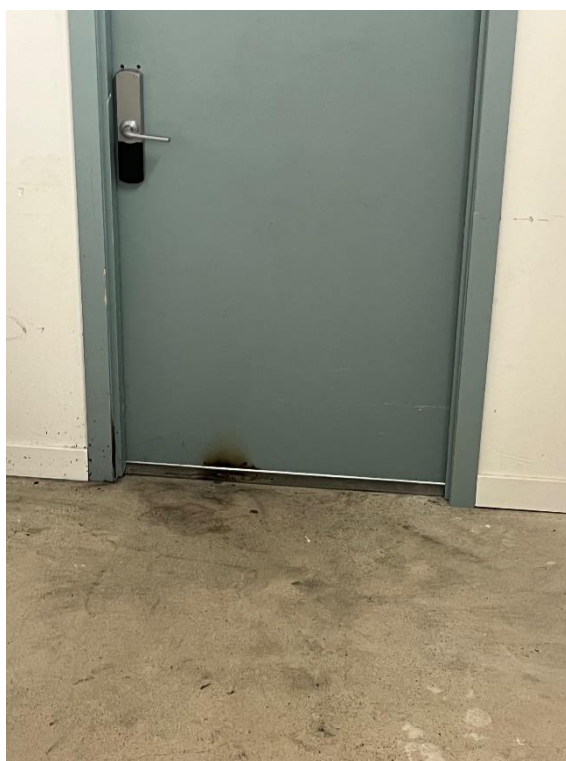
en dörr i en utrymningsväg vid "Blå gången" som är en förbindelsekorridor mellan två huskroppar. Det var rök och mindre lågor, läraren gick fram till branden och försökte släcka den genom att trampa på den, lågorna försvann men hen märkte att det inte var helt släckt utan det var glöd i dörr och delar av karmen/tröskeln.

Figur 2. Dörren där branden anlades.

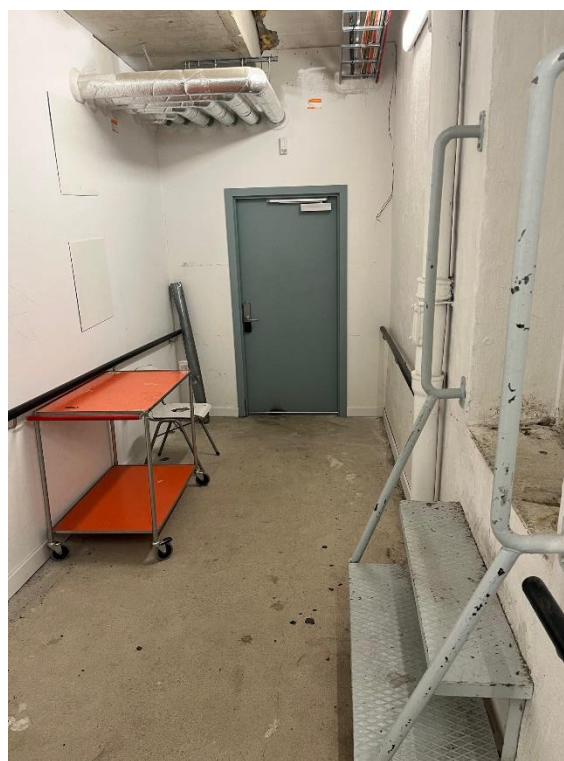
Figur 3. Utrymningskorridor med dörr där branden startades.

Branden var troligen anlagd och startade i papper/kartong som placerats vid en dörr i en av skolans utrymningsvägar. En lärare som just avslutat en lektion kände röklukt och kunde genom snabbt agerande identifiera branden och även släcka den med hjälp av en kanna vatten. Då det inte fanns något brännbart material i anslutning till branden innebar det att den var begränsad till det material som använts för att anlägga branden. Personalen har agerat snabbt och effektivt och gjort helt enligt skolans rutiner och detta innebar att branden snabbt kunde släckas. Trots att branden släcktes tidigt blev det så kraftig rökutveckling i korridoren att rökdetektorerna reagerade och brandlarmet startade. Utrymningslarmet gick igång och lärarna utrymde tillsammans med alla elever och gick till återsamlingsplatsen där de väntade på vidare information. När räddningstjänsten kom på plats var branden helt släckt och de fokuserade sitt arbete på att ventilerar ut rök så att eleverna kunde gå tillbaka till sina lektioner.
