Storstockholms  
brandförsvar

# Kompletterande händelserapport

Brand i transformator  
Solna  
2024-03-18

Datum: 2024-03-28

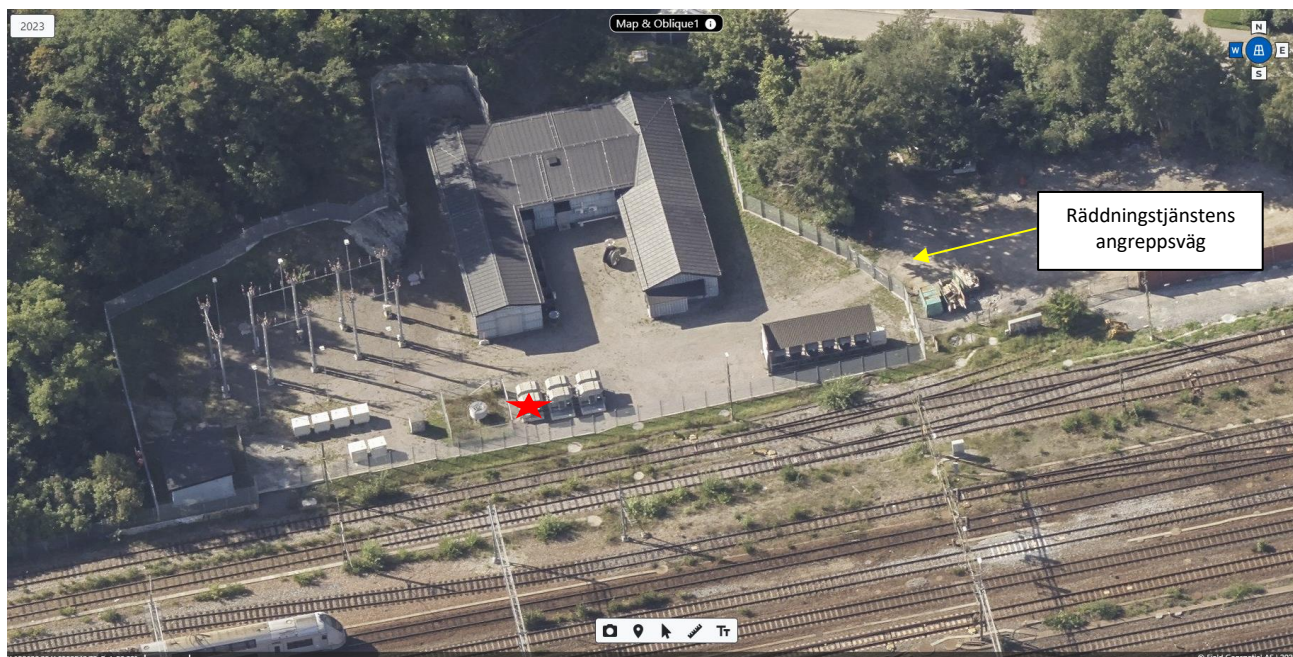
Figur 1. Översiktsbild av ställverket hämtad från Helios. Brandutsatt transformator röd markering

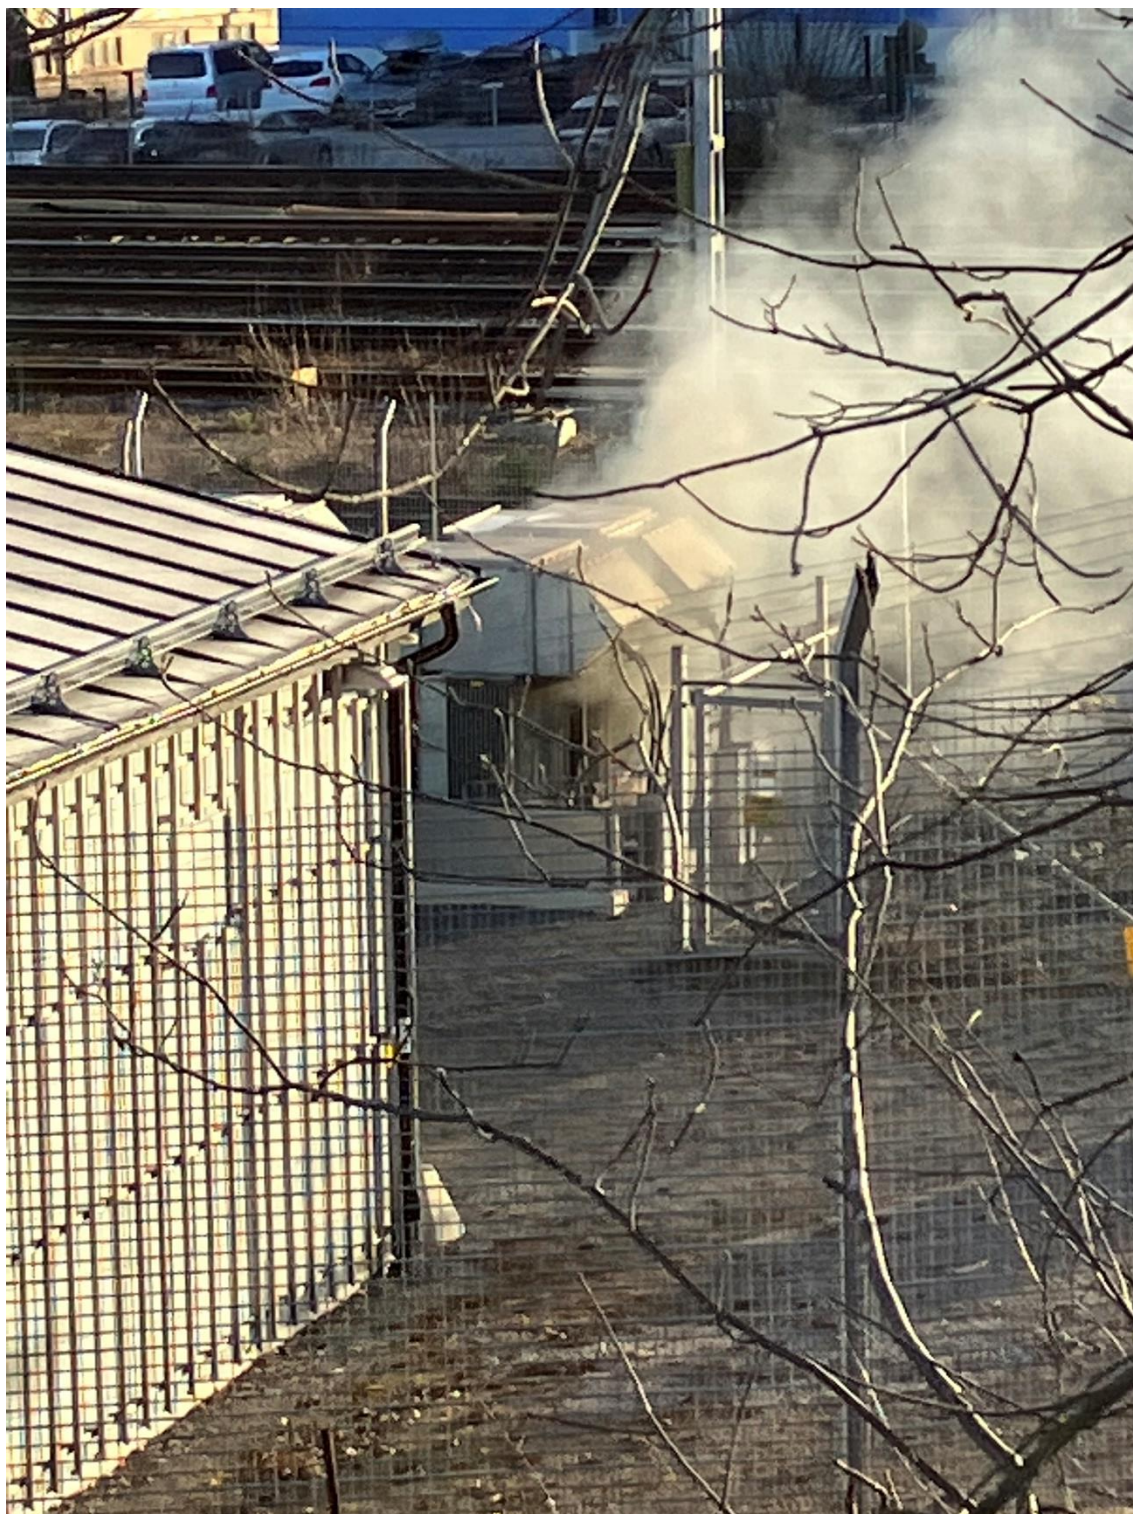
Klockan 06:52 inkommer larm till SOS Alarm via telefonsamtal från allmänheten om en kraftig smäll och brand på ställverk intill järnvägsspår i Solna. Solna brandstation och insatsledare från Johannes brandstation larmas initialt till platsen. När enheter från Solna närmar sig området ser de inga tecken på brand eller rökutveckling. Efter en kortare rekognosering noteras rökutveckling från en av ställverkets transformatorer samt även att lågor syns komma från transformatorn.

Figur 2. Foto taget av insatspersonal 2024-03-18.

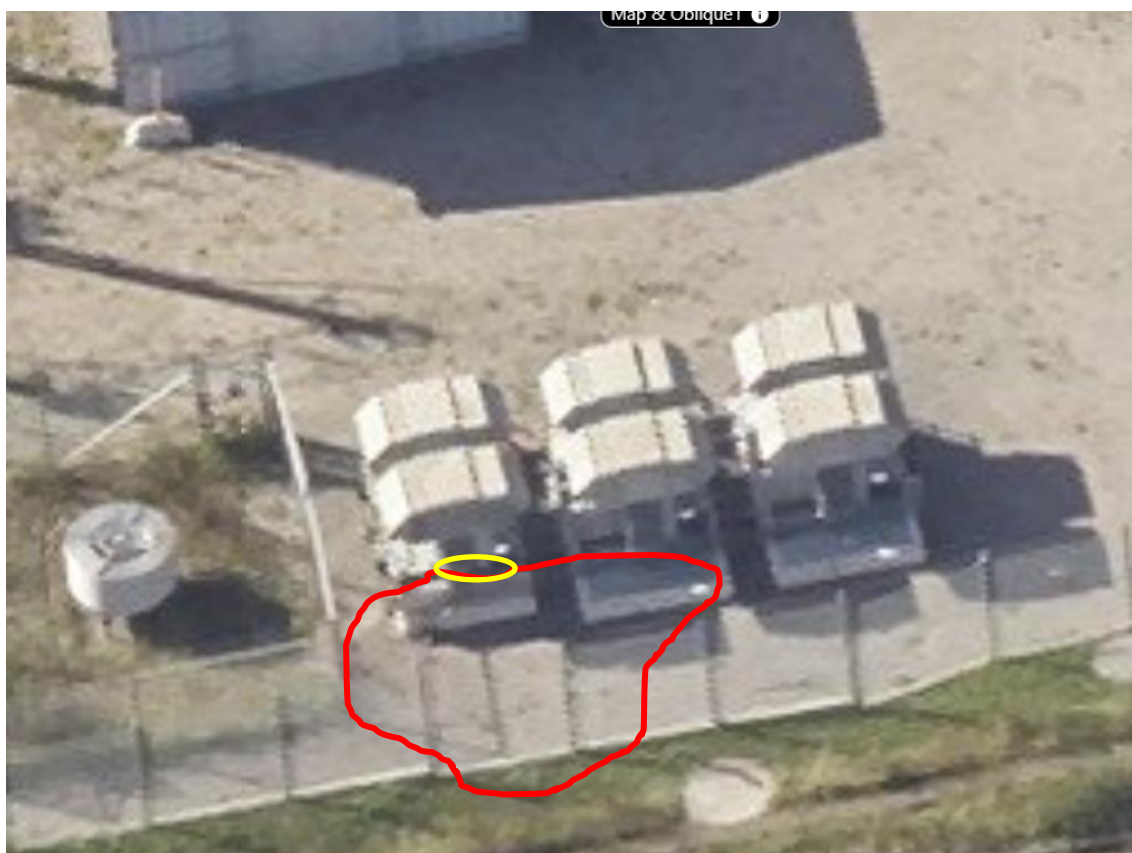
Figur 3. Bild hämtad från Helios. Röd markering isoleringsoljans spridning vid rämning av transformator. Gul markering brandens utbredning vid räddningstjänstens framkomst.

Vid fel i transformatorn har hög värme med tryckökning skapats. Transformatorn rämvar och het/brinnande olja trycks ut i riktning ner mot konstruktionens släckdurk vars funktion är att samla upp samt släcka eventuellt brinnande olja. Cirka 400 liter olja återfinns sedan i släckdurken vid sanering av olycksplatsen. Detta tyder på att släckdurken har fungerat som det var tänkt. Dock har trycket varit så högt att cirka 200 liter olja sprids över ett 5 kvadratmeter stort område samt till viss del blir kvar i transformatorn. Skyddsplåten har lossnat från fästet i betongfundamentet och tryckts framåt (figur 5).

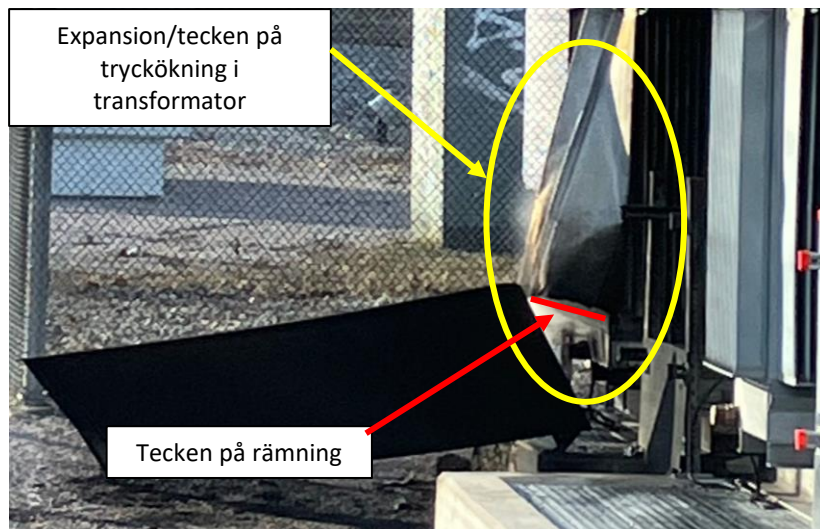
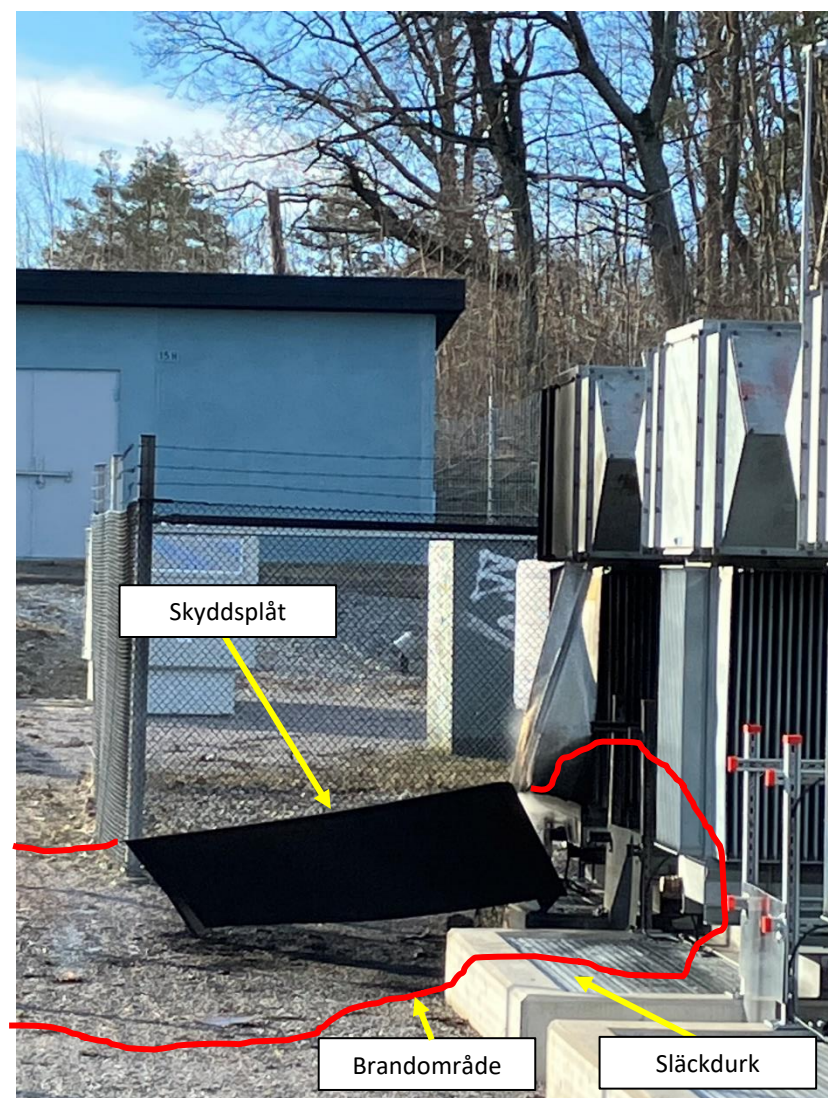
Orsak till att branden inträffade kommer Trafikverket/Vattenfall att utreda<sup>1</sup>. En uppskattning personal från Vattenfall har gjort initialt är att branden troligtvis orsakas av ett överströmsfel.

Figur 4 och 5. Skadad transformator. Bild tagen av insatspersonal 2024-03-18.

Vid räddningstjänstens framkomst har det initiala kraftiga brandförloppet kring transformatorn (5 kvadratmeter) övergått till en mindre brand- och rökutveckling inne i transformatorn där den resterande oljan brinner ut och självslocknar. Vid sanering efter branden fanns ingen olja kvar i transformatorn. Område runt transformatorn sanerades även efter olyckan på olja som upptagits/sjunkit ner i marken. I samtal med eltekniker från Vattenfall framgick att transformatorns funktioner var utslagna och att inga tåg försedde anläggningen med inkommande el samt att det inte finns något samband mellan att el/spänning påverkade brandförloppet (skapade värme/gnistor). Det är där av troligt att branden tillslut självslocknade när oljan/bränslet brunnit ut.
