**Kommunledningsförvaltningen**

Räddningsavdelningen

## **Olycksutredning - Brand i byggnad STF Saltoluokta Fjällstation 2025-02-20**

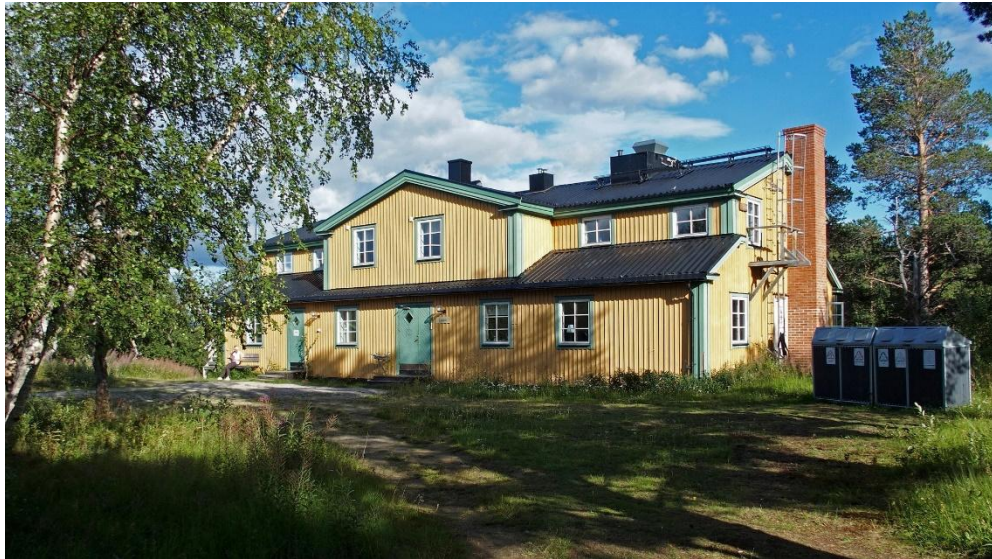
*Bild 1 Laponia*

Byggnaden uppfördes i mitten av 1990-talet och var utförd i två (2) våningsplan samt källare i suterräng. Stomme samt fasad var utförda i trä och taket utgjordes av ett plåttak. Byggnaden inrymde gästrum samt personalbostäder, och den bastu där branden troligtvis startade. Avstånd till närliggande byggnader var cirka 20–30 meter.
