## Olycksutredning – LSO 3 kap 10 §

Räddningstjänsten Gislaved-Gnosjö

### Terrängbrand vid solcellsanläggning

Stormskada och skadad solcellspanel som trolig tändkälla.

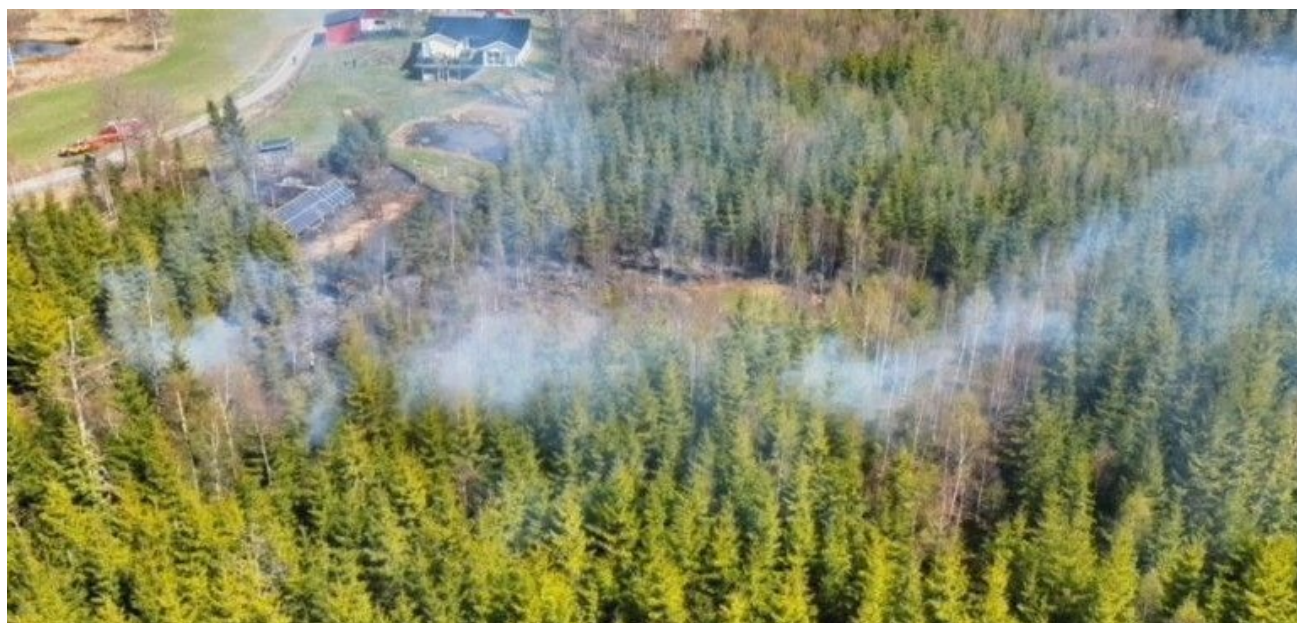
Figur 1. Drönbild över brandområdet. Källa: Räddningstjänsten Gislaved-Gnosjö

Med hjälp av insatsledarens drönare bedöms branden vid 14:15 vara en hektar stor. På bilderna från rapporten ses det finnas ett par träd som vält i skogen. Området beskrivs i lägesrapporten vid 14:15 av räddningsledaren vara blandskog samt att det finns en solcellspark där i.

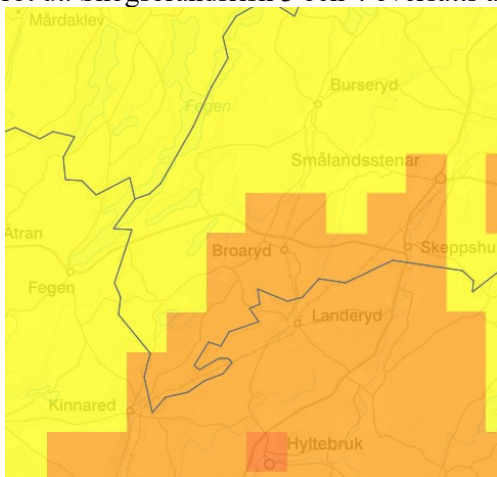
Veckan före fram till den 29 april 2026 visar SMHI:s skogsbrandrisk ett index på 3-4 för området där branden bröt ut. Skogsbrandrisk 3 och 4 översätts av SMHI till måttlig respektive stor risk för skogsbrand.

Figur 2. Skogsbrandrisk 29 april 2026. Källa: SMHI, <https://brandrisk-sverige.smhi.se/fire-risk>

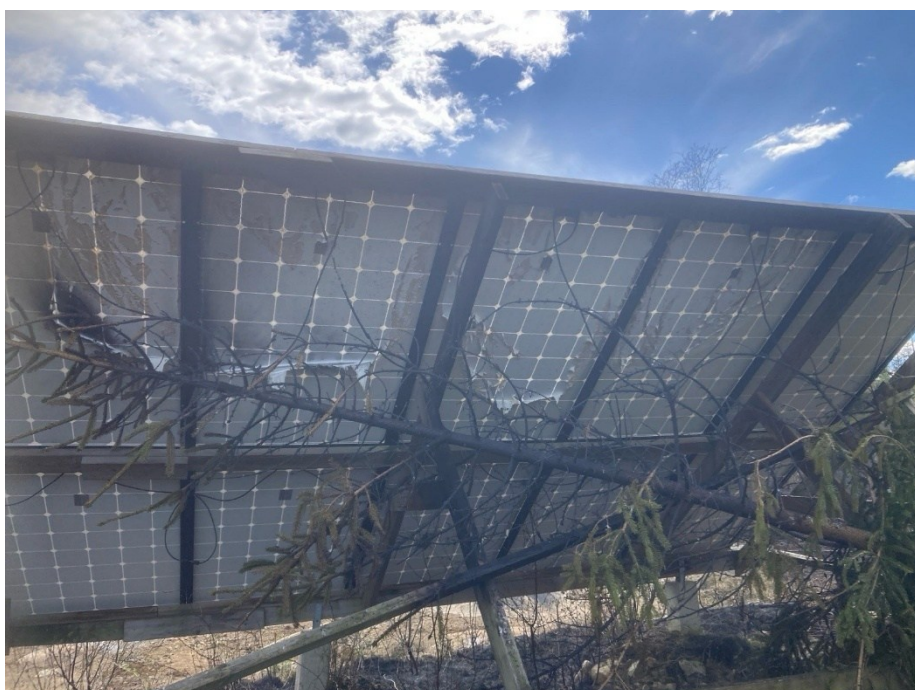
Figur 3. Solcellspanelens baksida med det infallna trädet. Källa: Räddningstjänsten Gislaved-Gnosjö.

Observationer från figur 3:

- Kabelns isolering vid panel nr 2 från vänster på övre raden är smält.
- Baksidorna på panel 1-3 på övre raden ser det ut som att något ytskikt skadats sett till de ljusare partierna strax ovanför trädstammen.
- Trädet är som kraftigast bränt mitt i bild. Det är grönt och oskatt i både nedre och övre delen. Bekräftas av insatsledaren stämma med vad denna såg.
- Träkonstruktionen är inte bränd nertill mot marken, bara längre upp i högt med trädet.
- De nedre raden paneler ser opåverkade ut.

Att trädet i figur 3 inte är bränt i botten eller i toppen är anmärkningsvärt. Om en terrängbrand hade nått trädet vid solcellspanelerna bör spridningen ha skett via trädet botten som är i kontakt med marken för att sedan sprida sig uppåt. Då detta inte har skett och att solcellspanelernas träkonstruktion inte heller är som mest brandpåverkad nertill leder till teorin om att branden inte nått trädet vid solcellspanelerna. Det mer troliga scenariot bedöms i stället vara att branden börjat en bit ovan mark vid solcellspanelerna och trädet.

När trädet faller emot solcellspanelerna skadas de sladdar som löper mellan solcellspanelernas baksida. Det har därefter setts sannolikt att en av de skadade kablarna resulterade i en kortslutning i närheten av trädet vilken antänder denna. Branden i trädet sprider sig sedan sakta neråt. Solcellspanelerna skadas likt observation 2 till figur 3. Branden tar sig delvis i solcellspanelernas träkonstruktion och når därefter den underliggande vegetationen. När branden väl tar sig i terrängen sprider den sig via det tillgängliga torra bränslet.

Den händelse som inträffade i Gislaveds kommun bedöms ha orsakats av att ett träd föll över en markmonterad solcellsanläggning. Om motsvarande trädsäkring som för järnväg och ledningsgator hade genomförts kring solcellspanelerna hade händelsen sannolikt kunnat förebyggas. Genom att tillse att de träd som vid fall är så pass höga att de kan nå solcellspaneler avlägsnas anses risken för skada genom den typen av påverkan i det närmaste kunna elimineras eller åtminstone markant minskas.

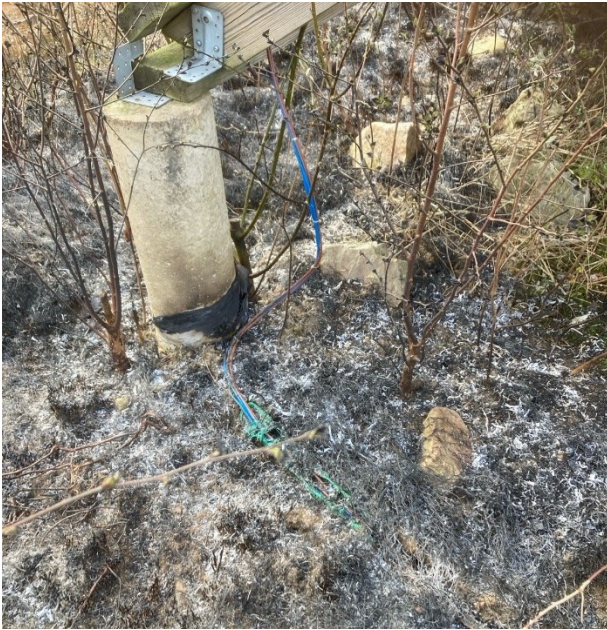
Figur 4. Kablage ner till marken från solcellsanläggningen. Källa: Räddningstjänsten Gislaved-Gnosjö.

Observationer från figur 4:

- Kabelslangen i grönt är smält ovanpå.

I området löper solcellsanläggningens kablage. Kablaget som ligger ytligt blir påverkat av värmen från branden. Kabelslangen smälter och kablarna exponeras för branden (se figur 4 och 5). Värmen smälter även kablarnas isolering varpå kortslutning bildas. Kortslutningen resulterar i att gnistbildning vilken är den som styrkeledaren sedan upptäcker.

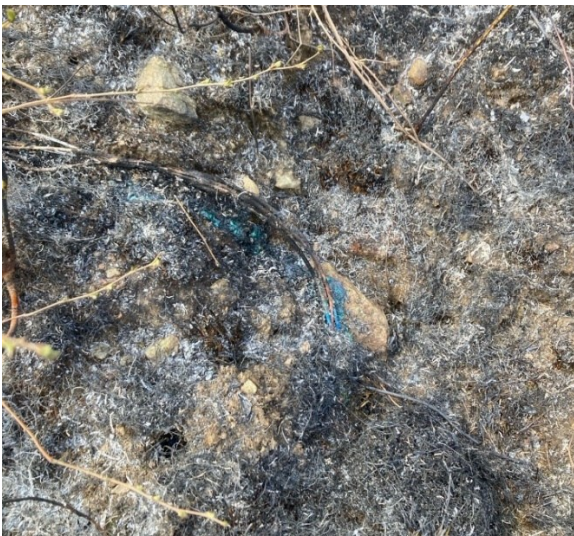
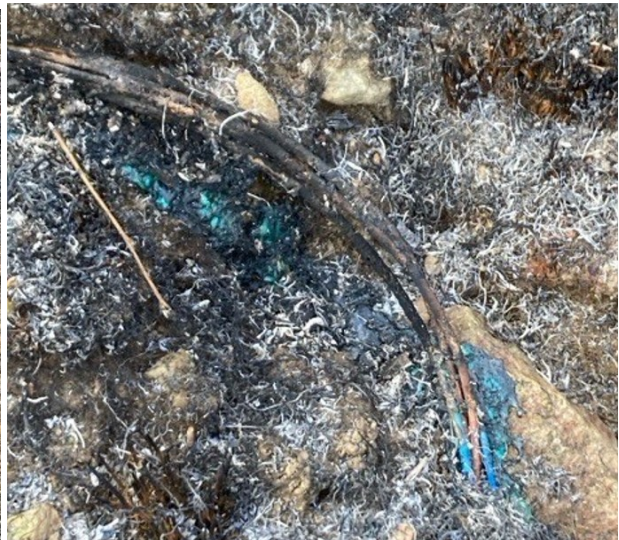
Figur 5. Kablage på marken från solcellsanläggningen (förstorat till vänster). Källa: Räddningstjänsten Gislaved-Gnosjö.

Observationer från figur 5:

- Kabelslang i grönt är bortsmält, resterna ses på bild.
- Isoleringen till kablarna har tappat färg (jämfört med där de kommer upp ur marken nedanför).
- Eventuellt är kablarnas isolering helt bortsmält på vissa delar. SL observerade gnistbildning från kablarna under insats. Något som skulle kunna vara från där flera kablar ligger oisolerade.

Kabelförläggning vid markmonterade solcellsanläggningar kan innebära särskilda risker vid brand i skog och mark som observerat vid denna olycka. Kablar som är placerade ytligt eller längs markytan riskerar att skadas vid markbrand. Vid räddningsinsats kan skadade kablar ligga öppet. Detta medför risk för att räddningspersonal oavsiktligt kommer i kontakt med strömförande delar.
