# Olycksutredning

Omfattande brand i torvtäkt och  
skogsområde, Hylte kommun

2025-05-16 – 2025-05-24

Diarienummer RSG 2025/602

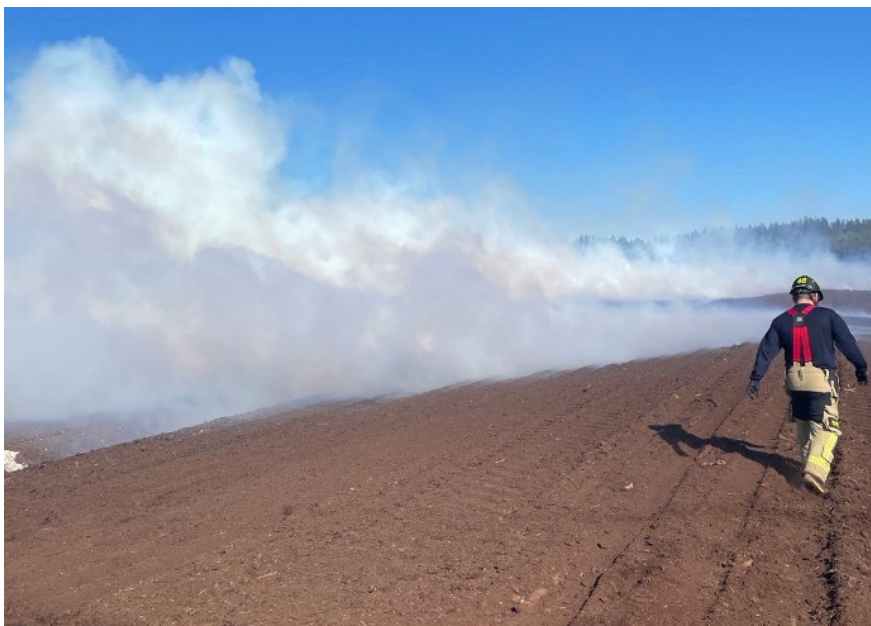
Figur 3 Bilden visar brandförloppet 08:55. Källa Räddningstjänsten Hylte

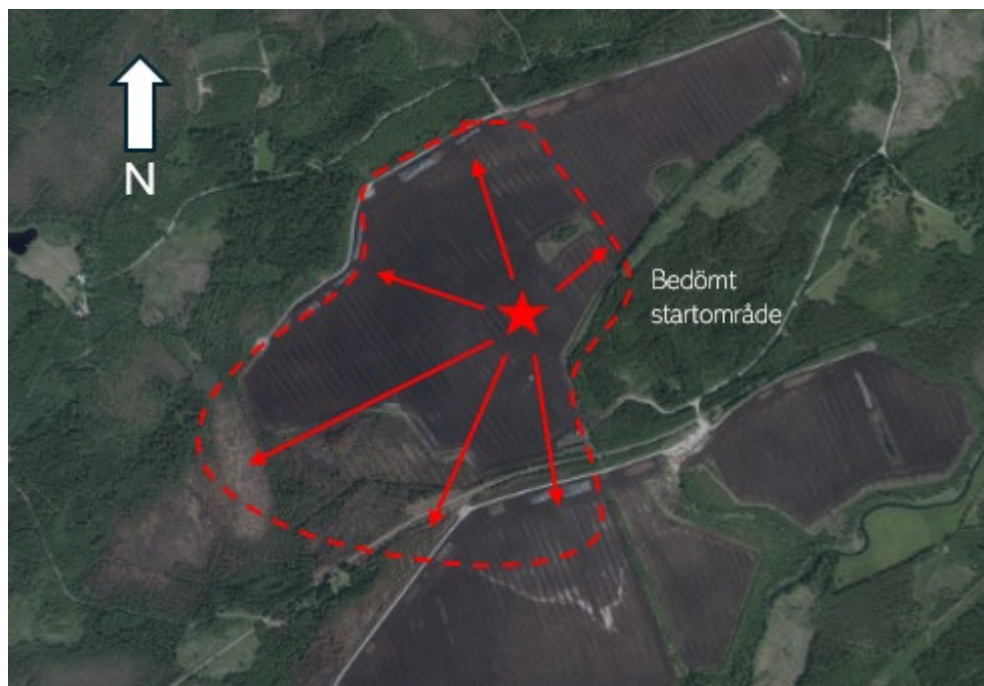
Brandspridningen gick nu mycket snabbt och nådde en känslig punkt för spridning till ett skogsområde som skiljde torvområdena åt. Det rädde ganska kraftiga vindar från nordost. Kombinationen av vindstyrkan och den lättantändliga torven bidrog till ett extremt snabbt brandförlopp.

Figur 6 Bilden visar var branden startade samt hur den spred sig inledningsvis. Källa Lantmäteriet.

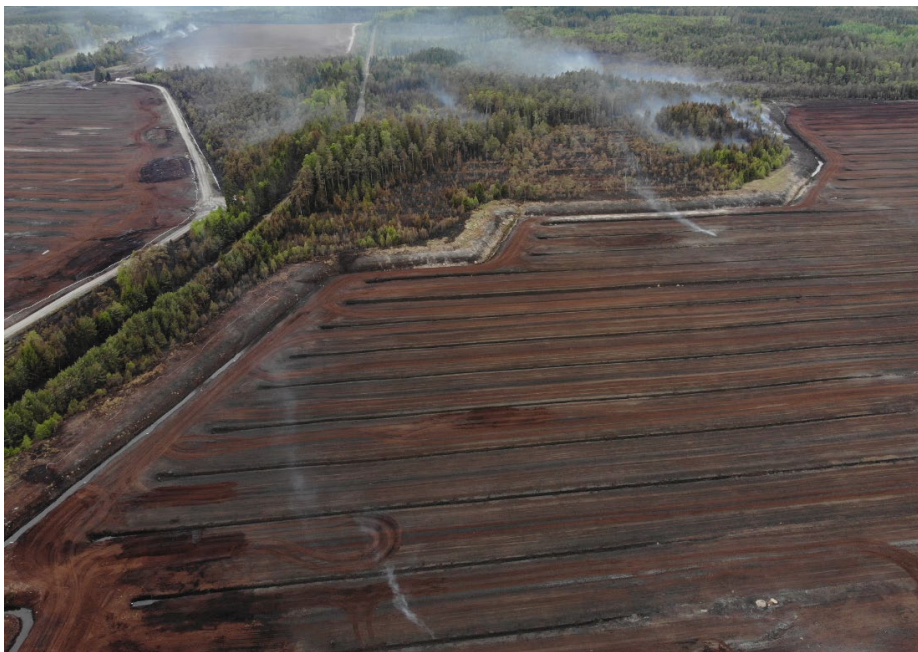
Inledningsvis var läget i sektorerna, liksom under natten, relativt lugnt. I takt med att luftfuktigheten sjönk, temperaturen steg och vinden tilltog, accelererade dock förloppet återigen. Det mest intensiva arbetet koncentrerades till ett större skogsområde beläget mellan två torvområden.

*Figur 10 Bilden beskriver brand- och rökutveckling 17 maj kl 12:15. Källa Räddningstjänsten Halmstad.*

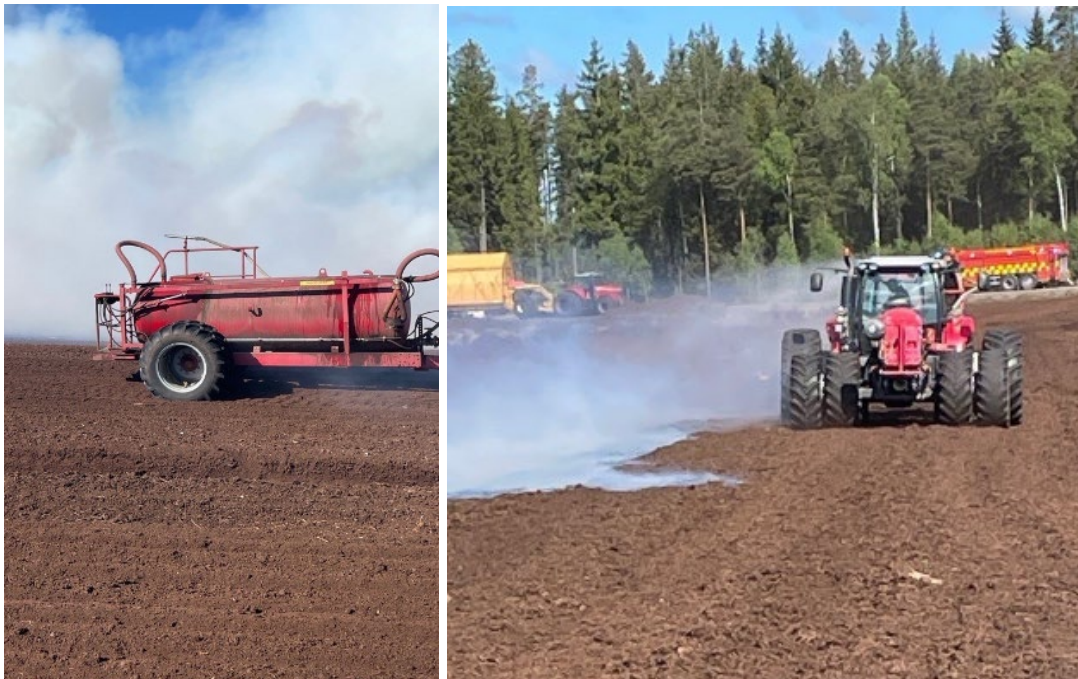
De hade förmåga på plats med något som kallades "tunnor". En vattentank med en liten brandvattenpump på vilket gjorde det möjligt att hantera mindre bränder.

*Figur 14 Bilden visar verksamhetsutövarens egen släckförmåga. Källa: Räddningstjänsten Hylte*

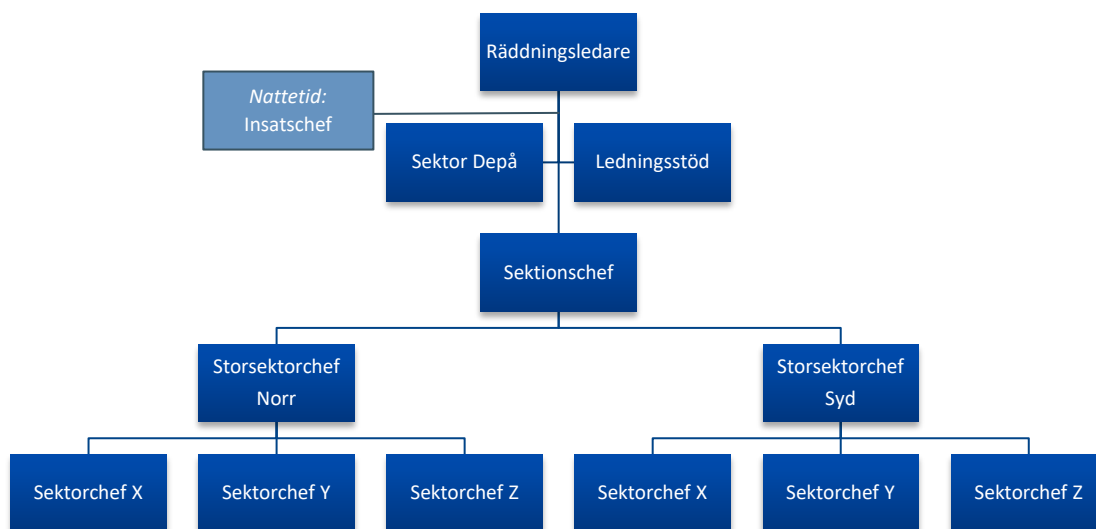
Under räddningsinsatsen skedde olika anpassningar av skadeplatsorganisationen. Storsektorerna förändrades under räddningsinsatsen till funktionella sektorer som *släckning*, *begränsning*, *vatten*, *stöd* och i slutskedet *avveckling*. Under en period var även *brytpunkt* en sektor mot räddningsledningen.

Figur 15 Schematisk figur för grundläggande principiell förståelse kring skadeplatsorganisation under fredag 16 maj. Figuren tar inte höjd för ytterligare detaljer eller nyansering och utveckling som har varit aktuell vid olika tidpunkter under räddningsinsatsen.

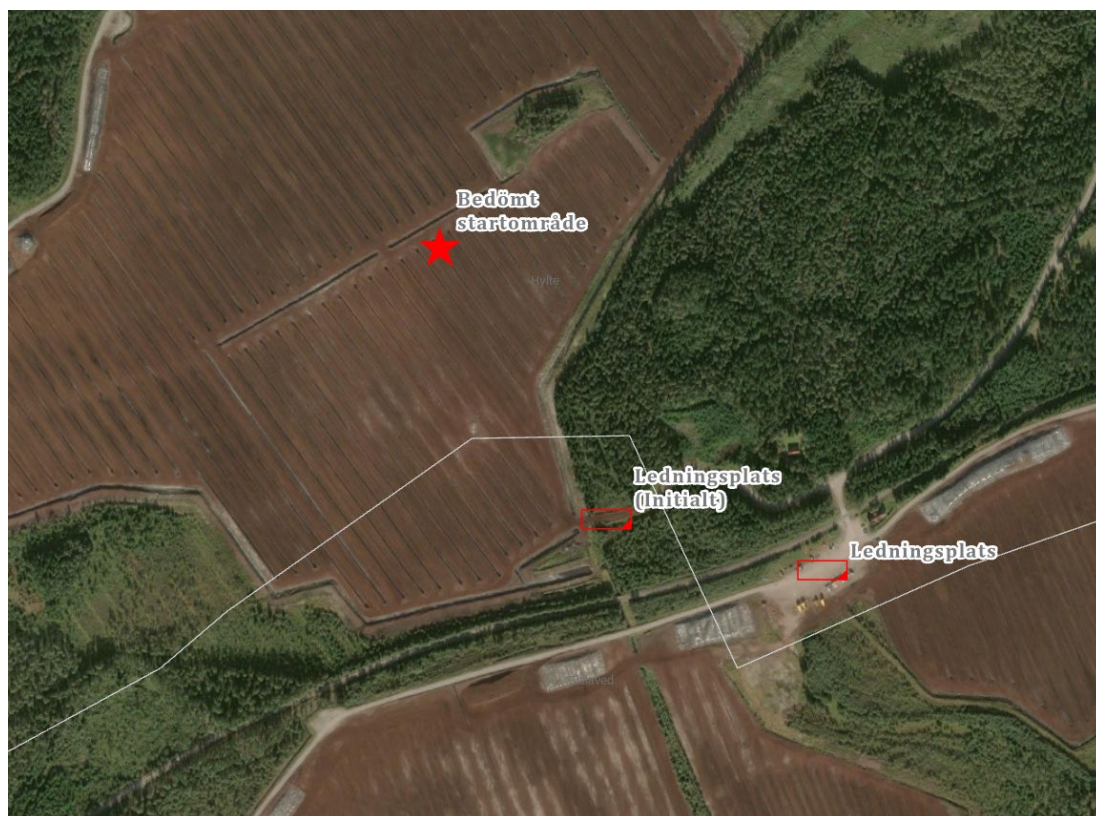
Figur 16 Bilden visar området där branden bedöms ha startat samt ledningsplatser under räddningsinsatsen

I inledningen av räddningsinsatsen användes avslutet av lokalvägen som ledningsplats, se figur ovan. Efter att ha konstaterat att insatsen skulle komma att expandera så flyttades ledningsplatsen till en ny plats under fredagsförmiddagen. Den nya ledningsplatsen var belägen mellan torvtäktens södra och norra delar och utgjordes en större yta som även gav utrymme för fordon mm, se figur nedan. Genom ytan gick även en väg som fungerade som tillfartsväg för delar av området.

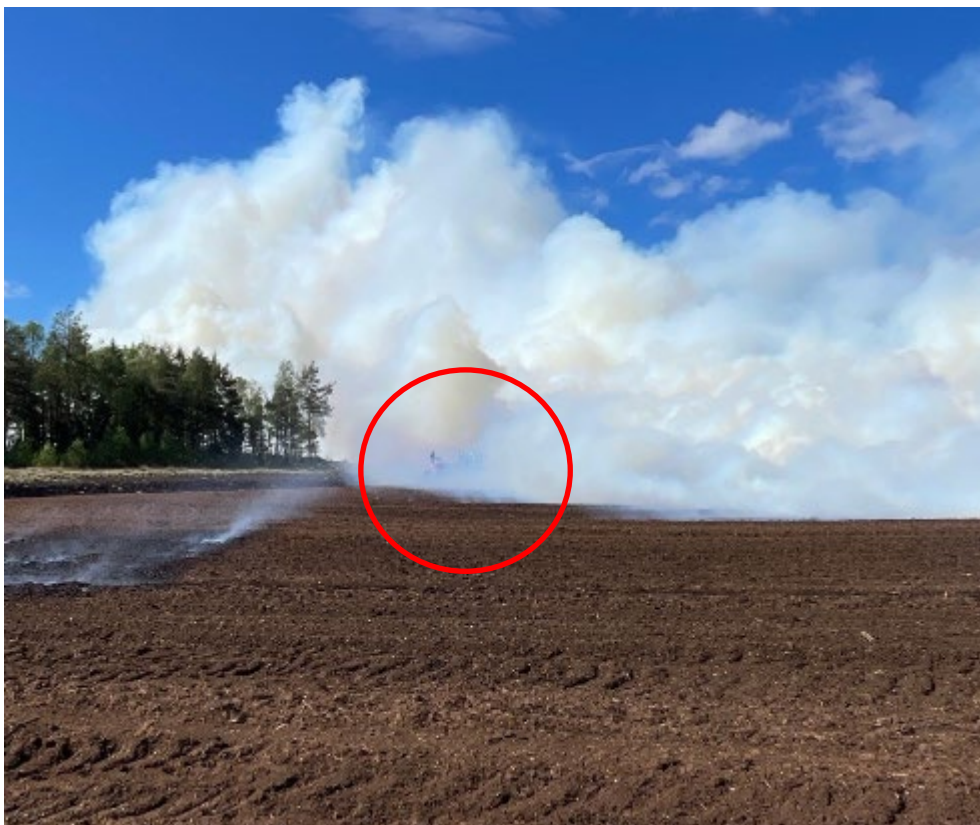
Torvtäkten hanterades till en början parallellt med verksamhetsutövare samt den kommunala räddningstjänsten, men med start på lördagen övertog dessa resurser uppgiften att utföra släckarbete i torvområdena. De bedömdes ha den bästa förmågan att lösa uppgiften. Det ingår inte i utredningens uppdrag att analysera deras arbetsmiljö, men det kan konstateras att förhållandena under den första dagen var mycket svåra. Den största arbetsmiljörisken utgjordes av den kraftiga rökutveckling som torvbranden medförde. Bilden nedan visar hur verksamhetens personal arbetar i kraftig rök under de inledande timmarna.

*Figur 19 Bilden visar när personal från verksamhetsutövaren arbetat med brandsläckning. Källa Räddningstjänsten Hylte.*
