# Utredningsrapport

## Brand i byggnad Eskilstuna 2025-07-30

Räddningstjänsten Eskilstuna

2026-07-22  
Vår beteckning  
2025-000528

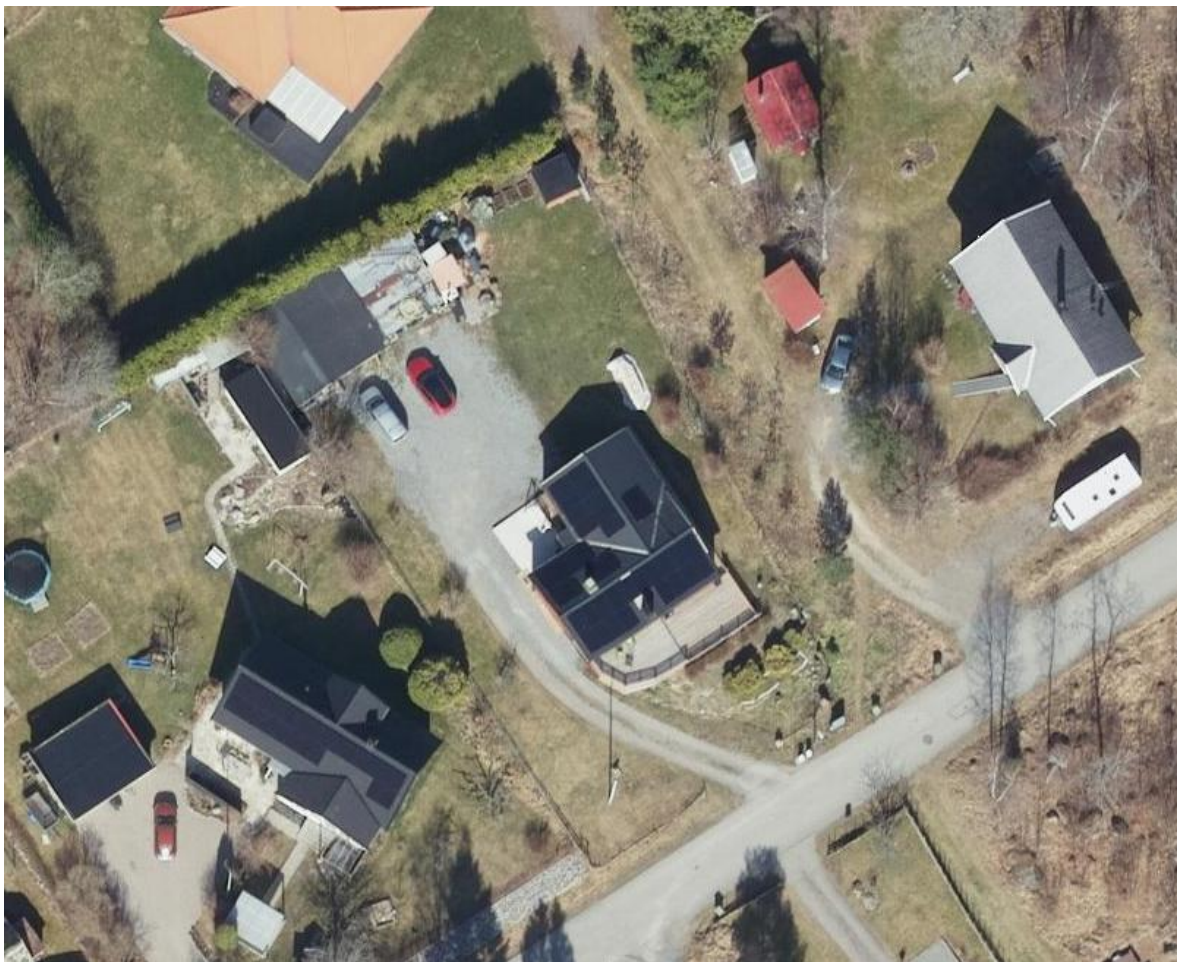
*Figur 1. Bostadshus utsatt för brand syns i mitten av bilden.*

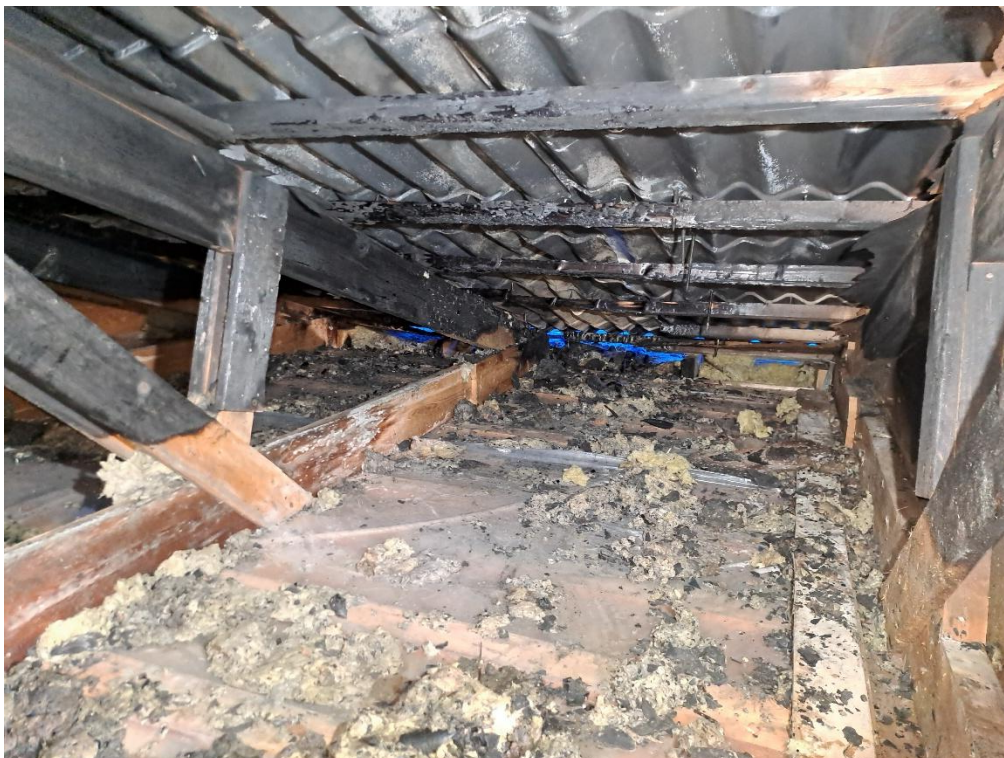
När man använder denna massa för tätning av skarvar behöver den värmas upp för att bättre flyta ut och fästa mot underlaget, i detta fall takpapp. Ägaren berättar att denne använt en mindre bärbar gasolbrännare för ändamålet, under uppvärmningen av massan har ägaren av misstag troligen varmt för länge på en specifik plats så att takläkten och masonit kunnat antändas.

Brandskador på taket, som syns i Figur 2, visar på att branden startat i nära takfoten för att sedan sprida sig upp mot taknock. Detta stämmer överens med uppgifterna om att brand ska ha startat i samband med gasolvärmning vid takfot.

*Figur 2. Bild tagen från öppning i vindsgavel mot plats där brand bedöms startat.*

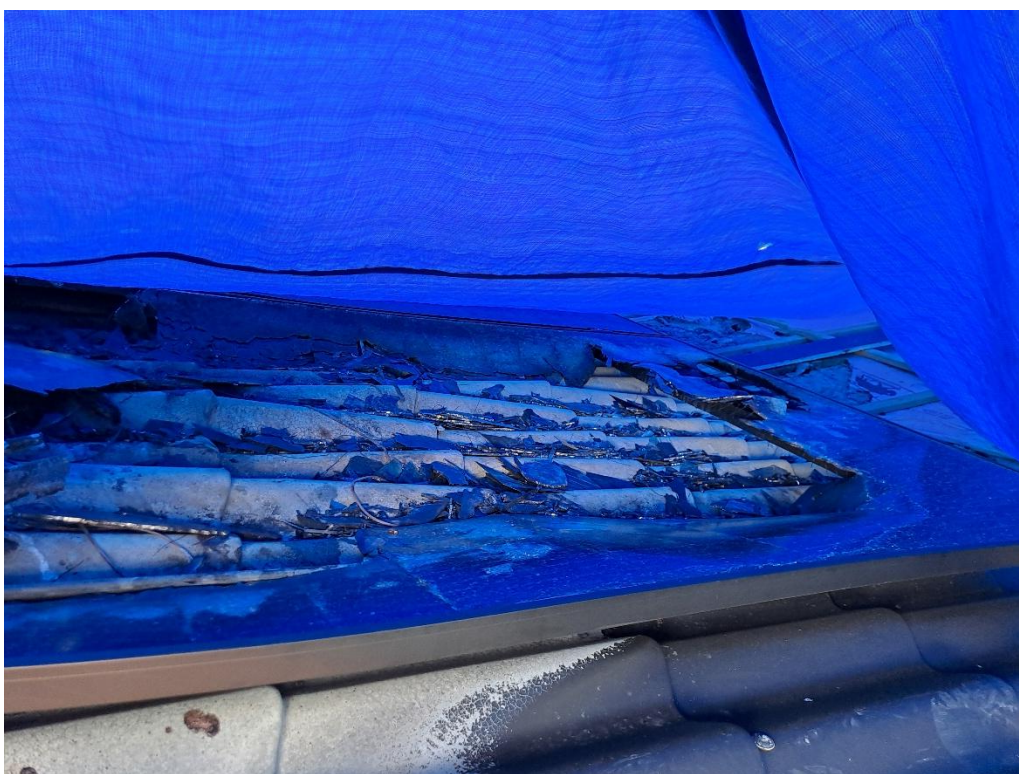
Figur 3 visar skador på den mest skadade solcellspanelen som var placerad ovanför området där värmning med gasol skedde. Skadorna på solcellspanelen tyder på att värmepåverkan kommit underifrån panelen och brand sedan spridit sig uppåt. Inga tecken har funnits på att solcellspanel har varit en värme- eller tändkälla.

*Figur 3. Skador på solcellspanel placerad precis ovanför takfot.*

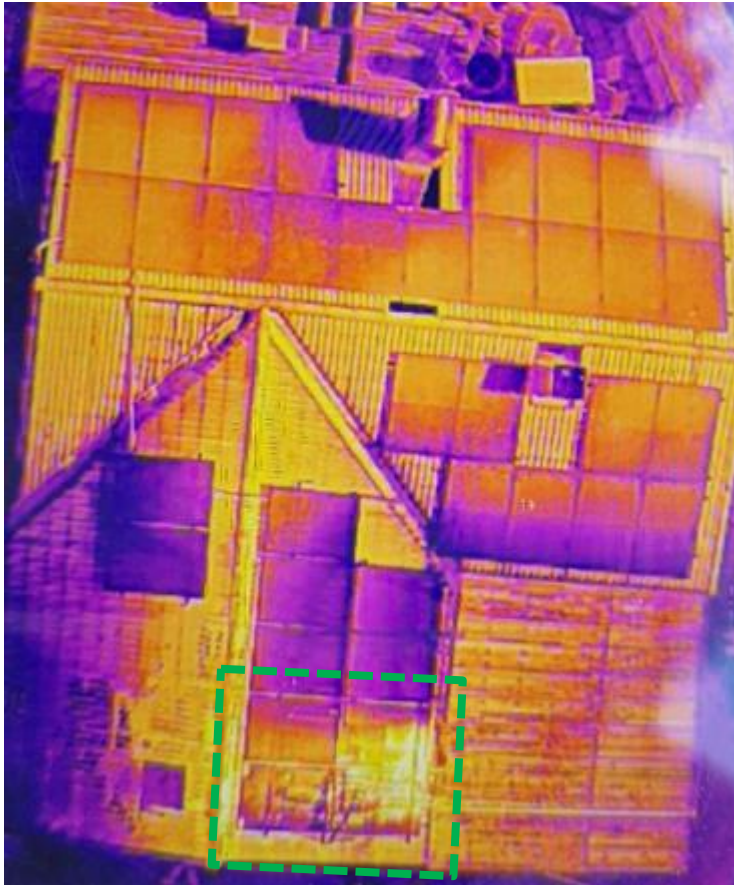
Figur 4. Bild tagen med IR-kamera från UAV. Inringat område visar var största värmeutveckling fanns vilket är intill primärbrandområde.
