# Insatsutvärdering

**Uppdrag:** Insatsutvärdering gällande tillbud med egen personal

**Adress:** Kråkeryd

**Olyckstyp:** Brand i skog eller mark

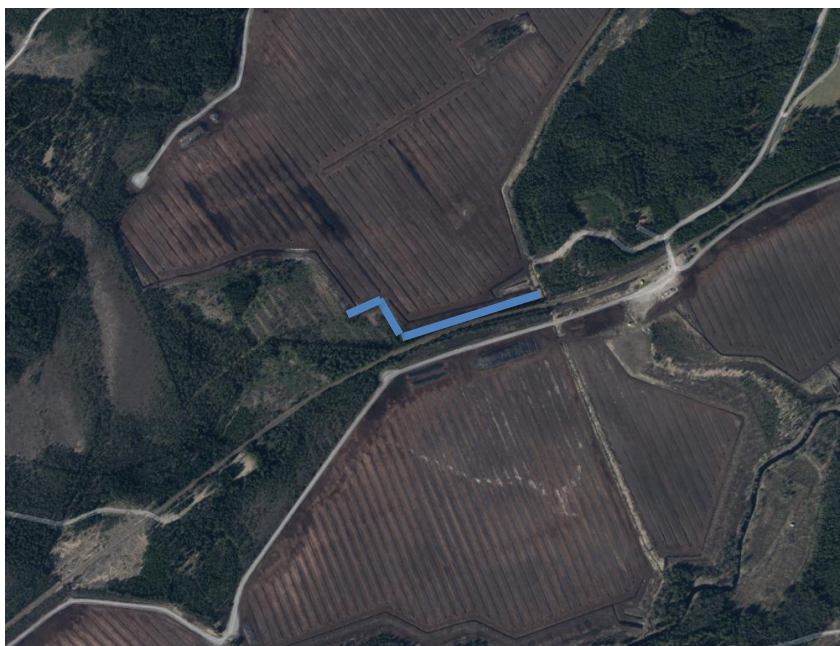
Aktuellt område är en torvtäkt som i sin tur gränsar till skog och sedan mer torvtäkt. Mellan torvtäkt och skog finns ett dike som vid tillfället var vattenfyllt. Detta dike kommer i insatsutvärderingen benämnas som vattendiket. Vattendiket man skulle följa är på bilden nedan markerad med blått streck. Torvtäkten är även uppdelad i mindre diken som syns som täta linjer i bilden nedan. Dessa benämns som dike i insatsutvärderingen.

**Figur 1:** Bild från Hitta på torvtäkt. Torvtäkt där branden startade är högst upp i bilden.

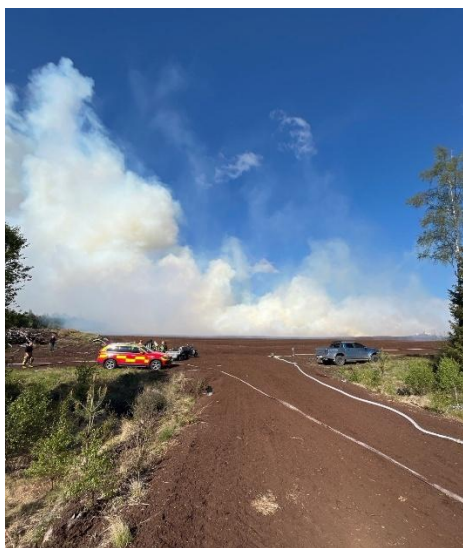
Nedan syns en bild på hur det såg ut när gruppen fick order om att sätta begränsningslinje. Ordern blev att starta med begränsningslinjen utmed vattendiket, i anslutning där röken började.

**Figur 2:** Gruppen i samband med att de får order om begränsningslinje.

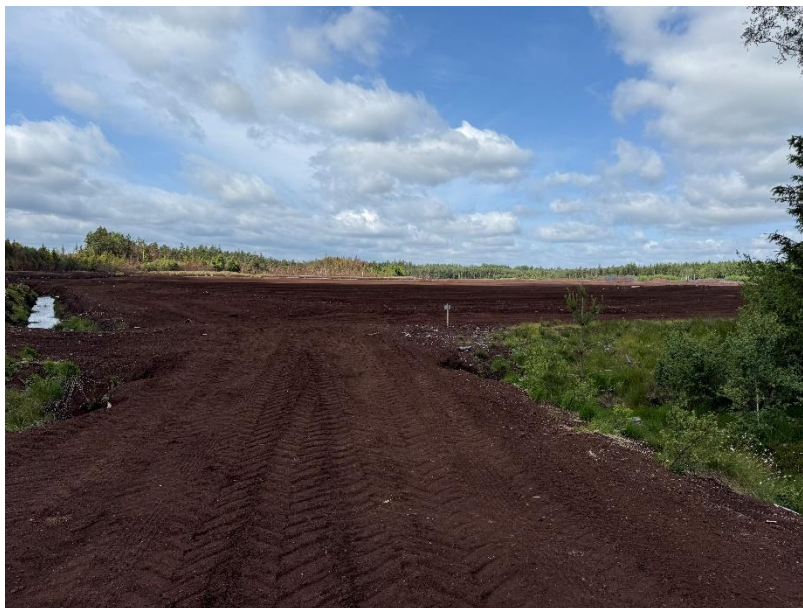
För att gruppen skulle komma till utsedd startpunkt (100 meter framför brandfront) följde de vattendiket (se bild nedan). Detta med hjälp av Hyltes sexhjuling med släp.

**Figur 3: Fotografi på torvtäkten med vattendiket tagen 2025-06-18.**

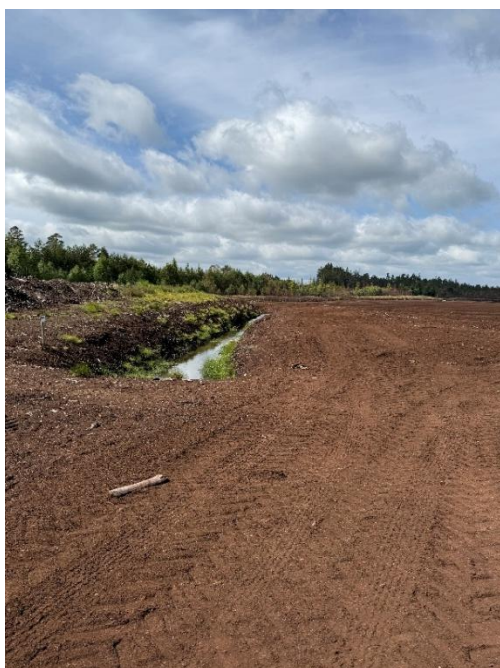
Tanken med placeringen av begränsningslinjen var att blöta ner marken framför vattendiket.

**Figur 4: Aktuellt vattendike som 3310 skulle följa på höger sida. Taget vid besök 2025-06-18.**

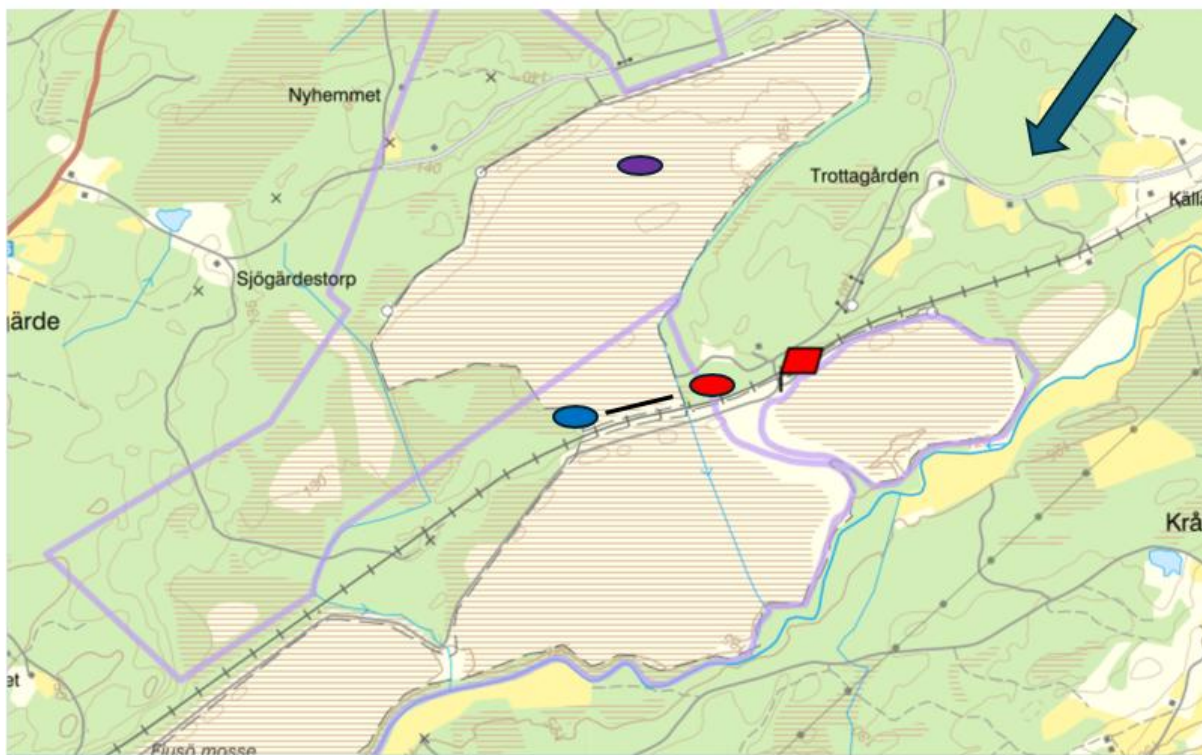
*Plats dit gruppen skulle gå för att påbörja begränsningslinje. Följde torvtäktens kant längst diket.*
-

*Första ledningsplats. Flaggan är den ledningsplats som man senare valde.*
-

*Arbetsfordon där brand startade.*

Både insatsledningen och gruppen har efter insatsen kommit fram till att begränsningslinjen placerats bättre på andra sidan vattendiket. Detta bedöms dock ej påverkat att det blev ett tillbud. Med annan placering hade de haft en bättre reträttmöjlighet och i detta fall känt sig tryggare att befinna sig i skogen. Det fanns ingen plan för nödsituation eller några reträttplatser.

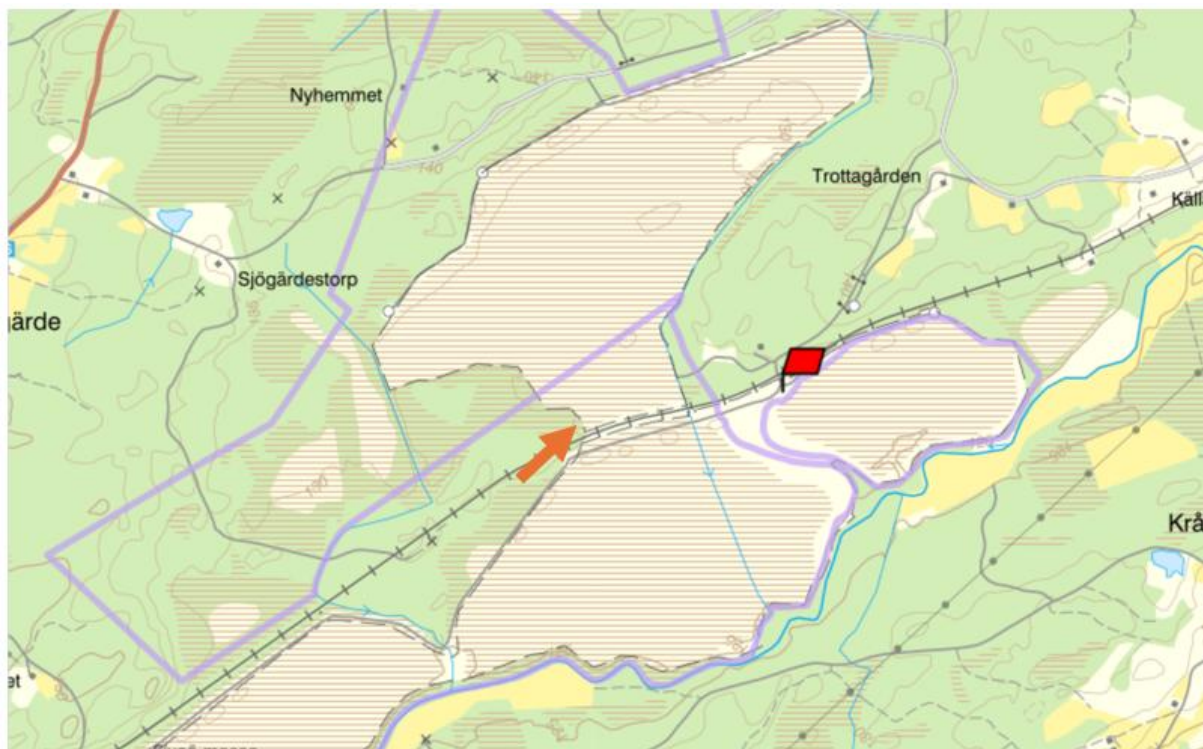
I efterhand har gruppen funderat på om inträngningsväg från de hållet varit bättre. Deras förslag visas med orange pil på kartan nedan.
