# Olycksutrednings- rapport – Drunkning Västerkvarns kraftstation

Diarienummer: KS-2026/85  
Datum: 2026-03-03  
Förvaltning: Kommunstyrelseförvaltningen  
Enhet: Enheten för strategisk utveckling och planering  
Ansvarig olycksutredare: Jonas Harkman,  
Västerås stad / Räddningstjänsten Mälardalen  
Granskande olycksutredare: Cecilia Fager, Räddningstjänsten Mälardalen

HALLSTAHAMMARS  
KOMMUN

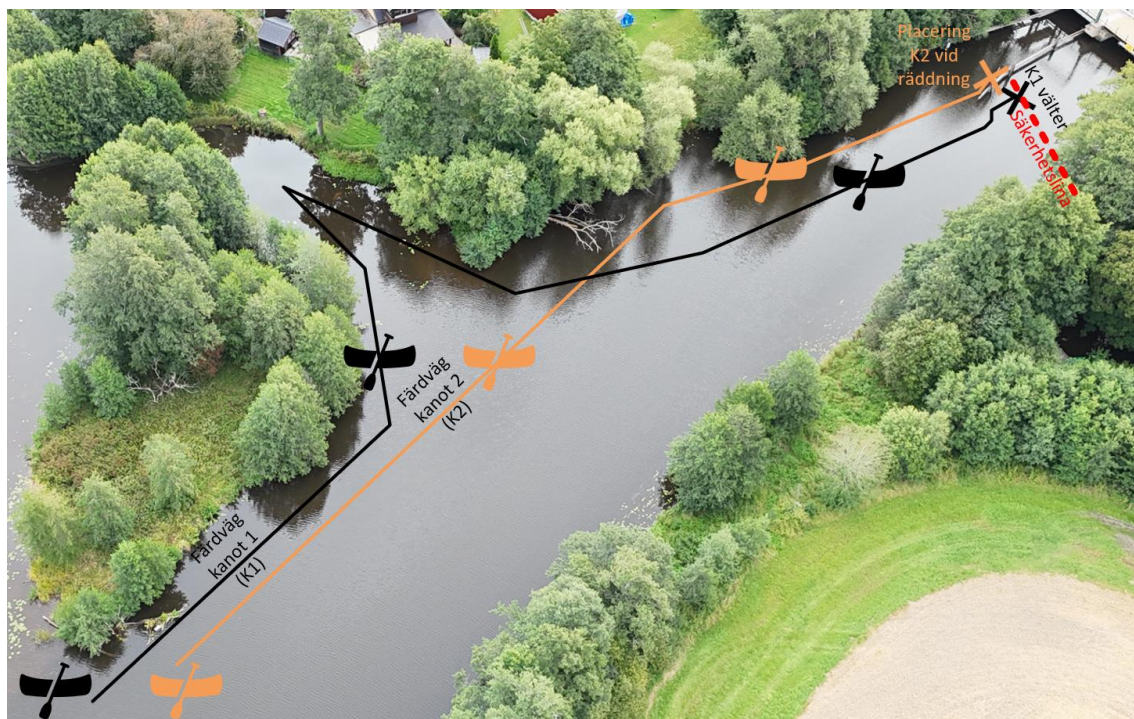
Bild 1. Drönbild och skiss över händelseförlopp fram till att K1 välter.

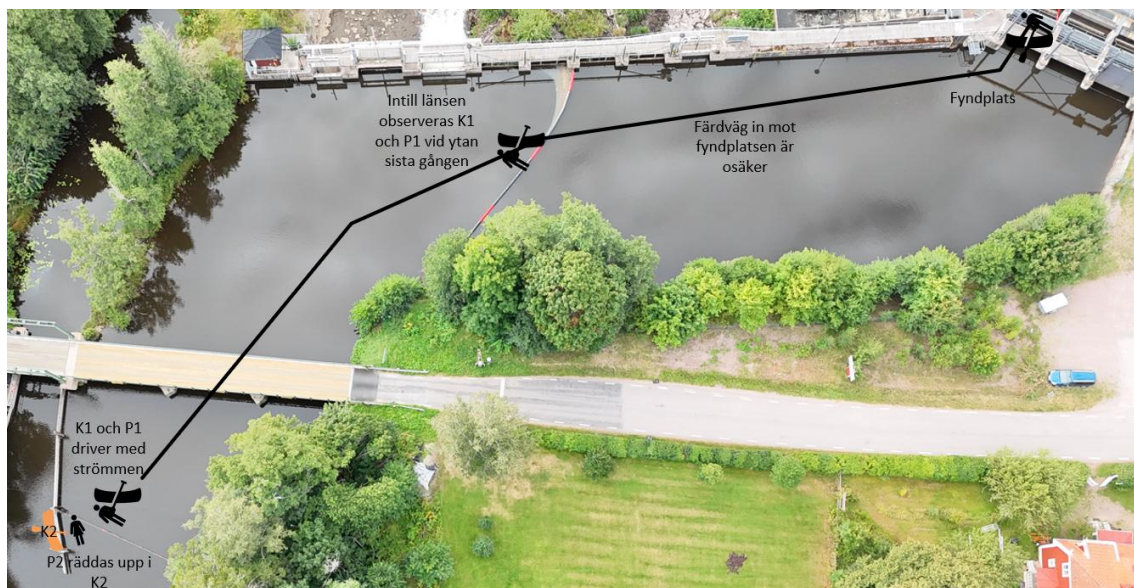
Bild 2. Drönbild och skiss över händelseförlopp från att K1 välter

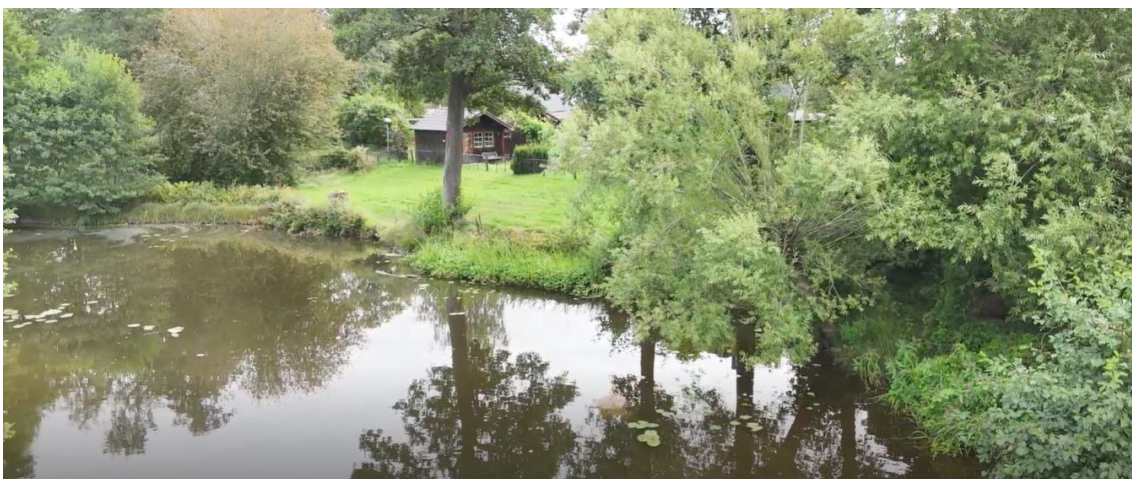
Bild 5: Drönbild. Platsen till vänster dit K1 paddlade i tron att detta var en upptagningsplats.

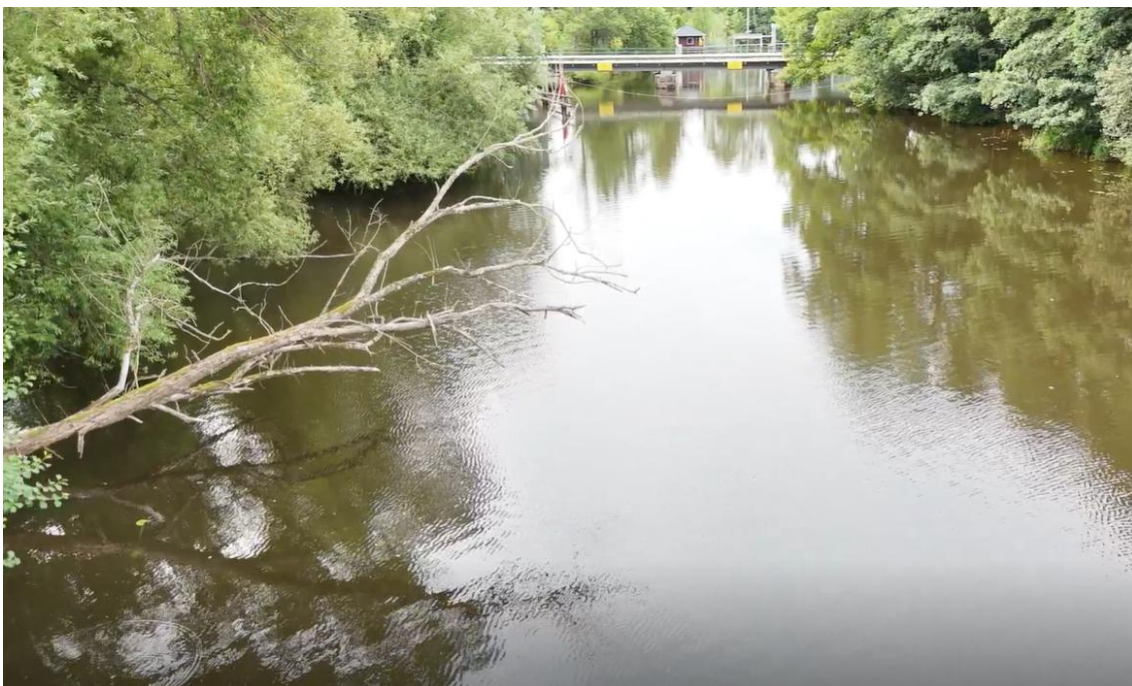
Bild 6: Drönbild. Om man varit in på avstickaren till vänster så är detta vyn man ser när man paddlar ut igen, mot bron. Svårt att hålla vänsterkanten utan att komma långt ut i ån. Cirka 75 m från bron.

man ut igen, men kunde inte hålla till vänster på grund av överhängande träd ut över ån vilket gjorde att man kom långt ut i ån där strömmarna är betydligt starkare.

- Röjning längs stranden. Kommunen är fastighetsägare av fastigheten Ribbholmen 4:19 vilket är den fastighet den vänstra stranden ner mot Västerkvarn tillhör. Denna yta behöver rensas från träd, sly och buskar som hänger ut flera meter över ån. Åtgärden

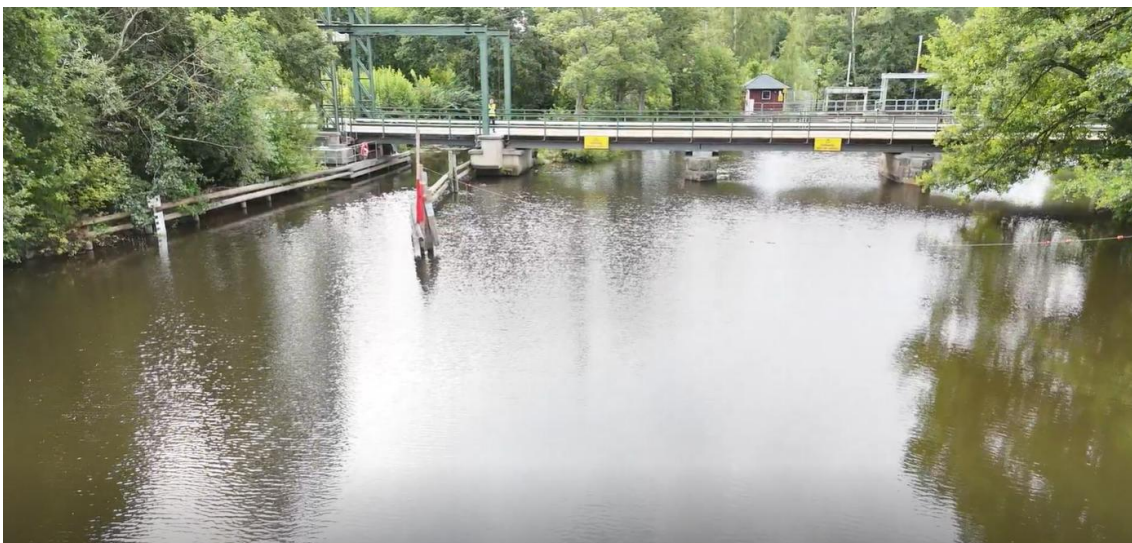
Bild 7: Drönbild. Vyn mot bron, cirka 30 m före bron. För att inte hamna vid kraftstationen ska man hålla till vänster om den rödmålade dykdalben. Till höger syns säkerhetslinan och de gula varningsskyltarna på bron som varnar för starka strömmar.

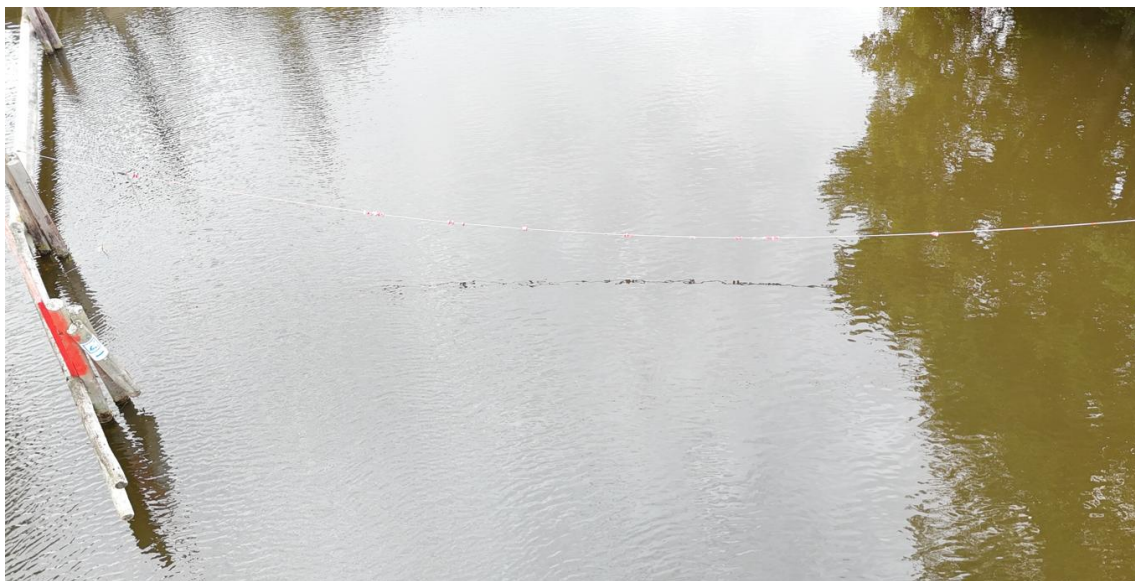
Bild 8: Drönbild. På bilden syns den rödmålade dykdalben, en hänvisningsskylt för paddlare samt säkerhetslinan.

- Säkerhetslina. Den befintliga säkerhetslinan behöver bytas mot en ny. Förslagsvis en vågrät lina som idag, men med lodräta linor inflettade som är lätta att få tag i oavsett vattenstånd. Dock viktigt att tänka till på hur man tar sig in till land på egen hand när man väl fått tag på en säkerhetslina. För att underlätta det är det en fördel om linan är snedställd mot vattenvägen och inte vinkelrät.
- Säkerhetslina 2. Komplettera med en likadan säkerhetslina i höjd med bron då får man en andra chans om man missar den första. Försök även här få linan snedställd mot vattenvägen och inte vinkelrät.

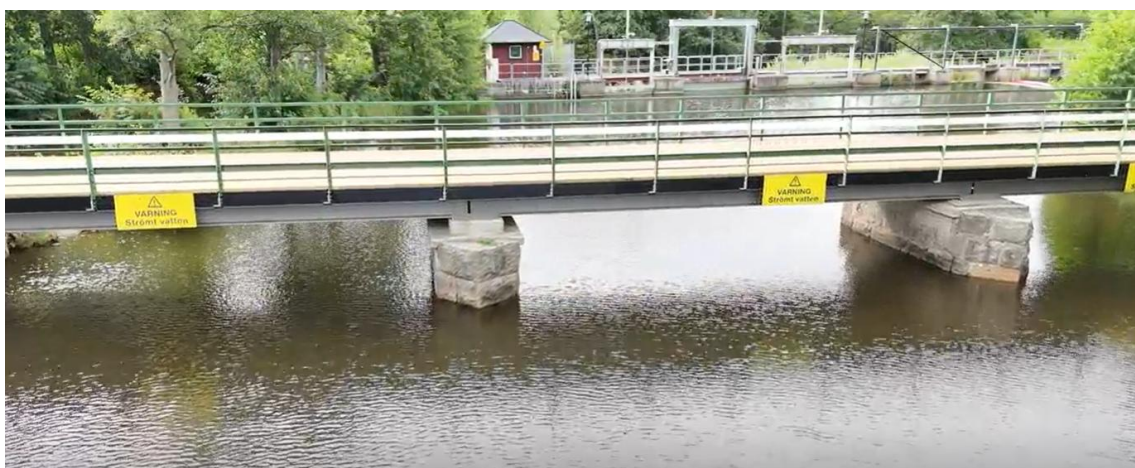
Bild 9: Drönbild. Varningsskyltar på bron för strömt vatten.

- Skyltning avseende starka strömmar kan tydliggöras.

- Tydligare skyltning. Skyltarna på bron föreslås bytas ut eller kompletteras med skylt för farliga strömmar enligt Energiföretagens anvisning ”Allmänhetens säkerhet vid dammanläggningar och anslutande vattenvägar” samt sjövägsmarkeringen S209 som innebär förbud mot sjötrafik. Överväg svensk och engelsk text. Skyltarna behöver vara läsbara på ett avstånd som säkerställer att man uppfattar dem innan man hamnar i de farliga strömmarna.

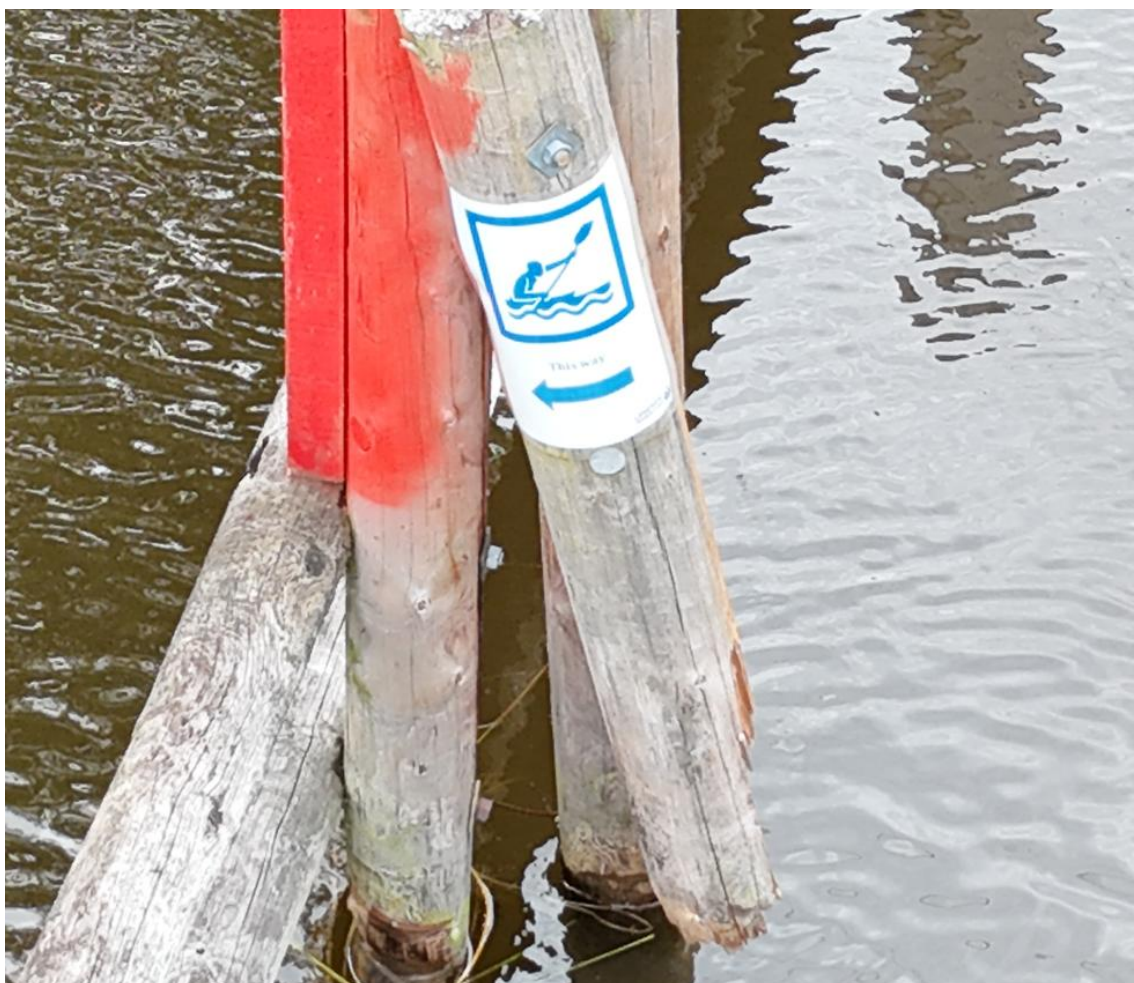
Bild 10: Drönbild. Hänvisningsskylt på dykdalben.

- Hänvisningsskylten för paddlare som sitter på dykdalben är liten. Den är egentillverkad av [REDACTED] i ett försök att hänvisa sina paddlare rätt. Det saknas dock "riktiga" kanotledsutmärkningar i ån, det vill säga större robustare skyltar som en del av friluftsinfrastrukturen. Jämför till exempel med skyltning i motionsspår på land.

- Hänvisningsskylten för paddlare som sitter på dykdalben är liten. Den finns för att hänvisa sina paddlare rätt och är uppsatta av [REDACTED]. Ett helhetsgrepp kring kanotleden bör tas så att enhetlig och tydlig information och skyltning tas fram och monteras på platser där behov finns. Det skulle bidra till en tydlighet längs hela kanotleden samt bidra till ökad säkerhet. Respektive kommun är ansvarig för friluftsinfrastruktur på land som till exempel motionsspår och friluftspaneringen och det ansvaret bör även innefatta exempelvis en kanotled inklusive skyltning och upptagningsplatser.

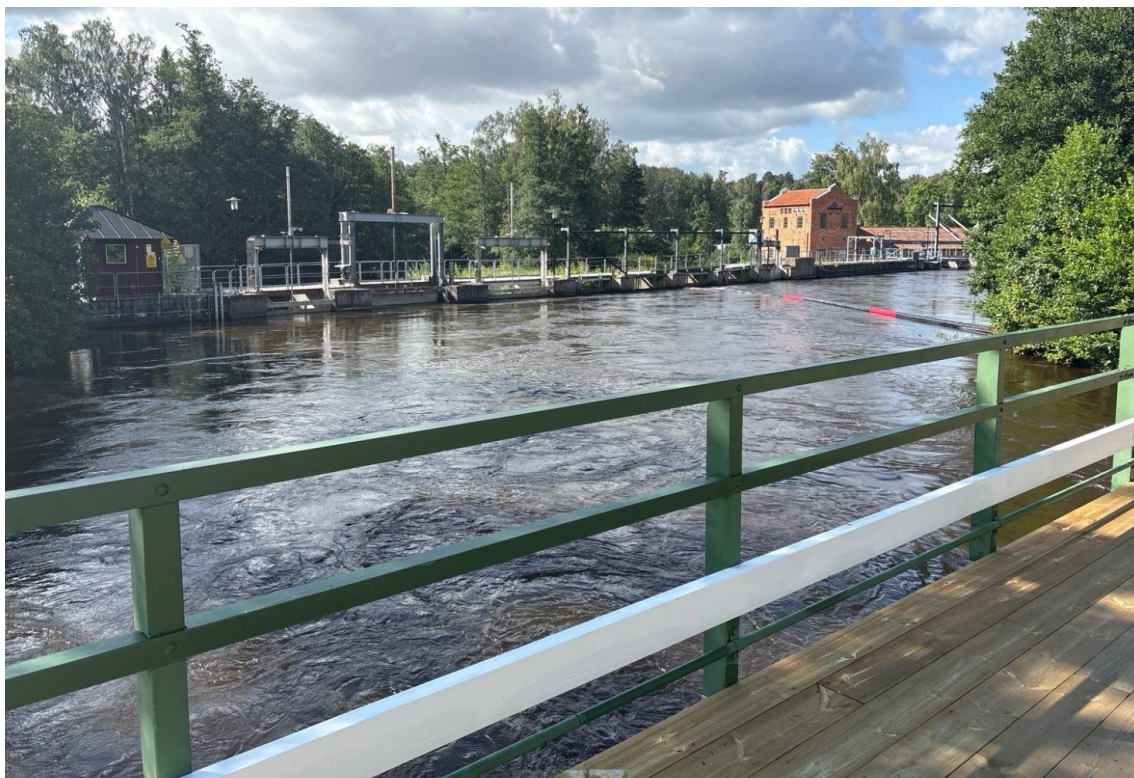
Bild 11: Foto taget av räddningstjänsten. Visar de starka strömmarna vid kraftstationen.

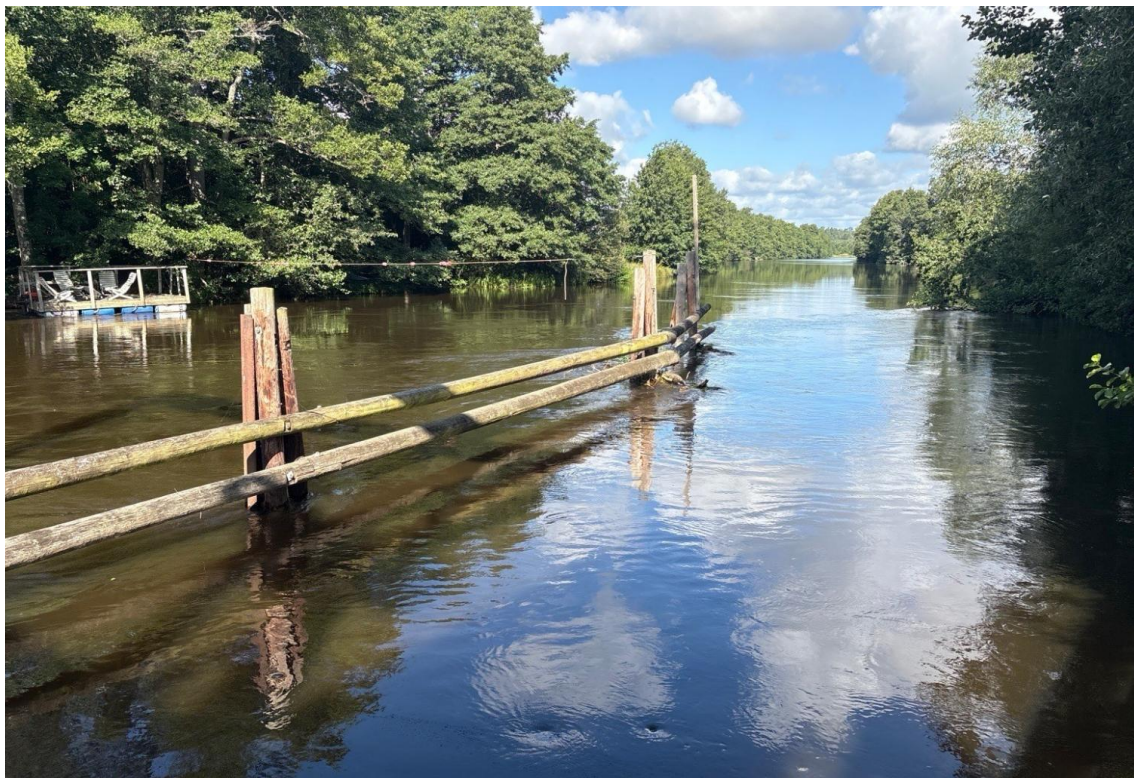
Bild 12: Foto taget av räddningstjänsten. Visar att även vattnet uppströms bron är rejält strömt. Visar även den flotte som fått problem tidigare men räddat sig med säkerhetslinan.

En annan kollega vid räddningstjänsten berättar om en annan incident som inträffat samma vecka vid liknande vattenflöde. Då gällde det en flotte som hamnade på fel sida dykdalben. De fick tag i säkerhetslinan och kunde dra sig in till land på höger sida om ån. Om det vittnar även en bild från räddningsinsatsen där en flotte syns ligga mot den aktuella stranden.

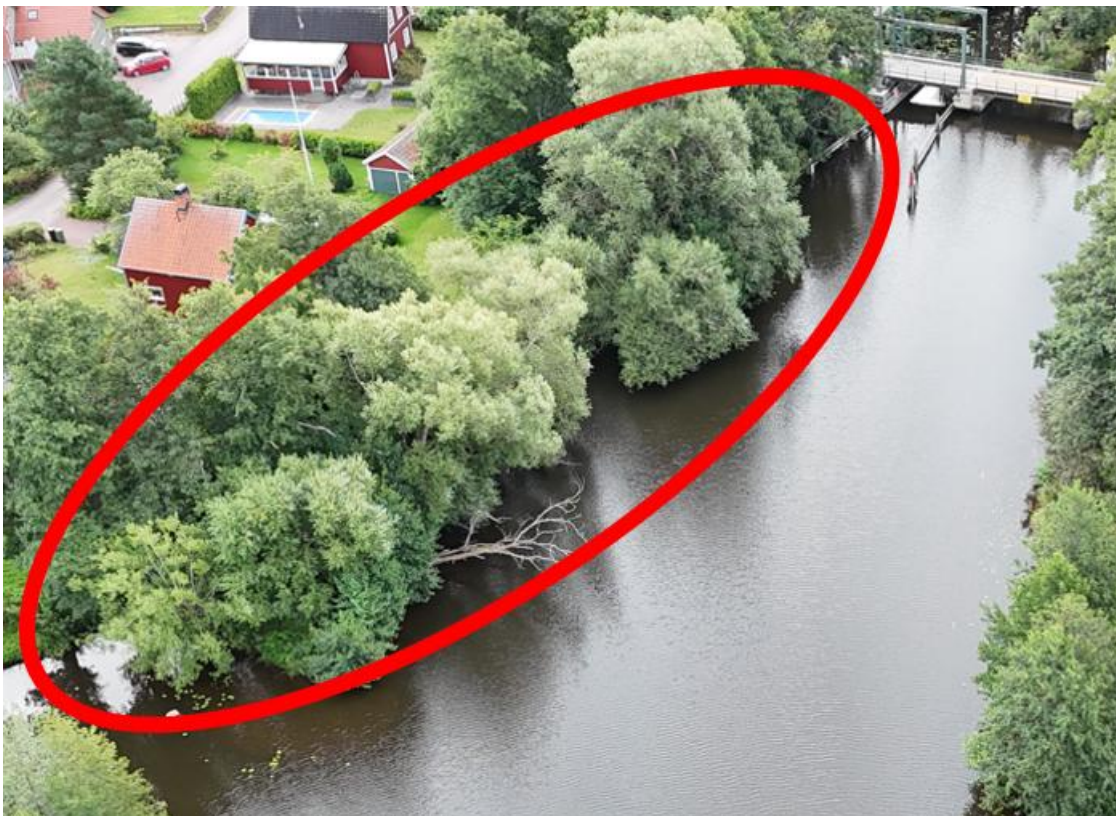
Bild 13. Drönbild. Föreslagen yta som behöver röjas.

skulle innebära att det faktiskt går att följa instruktionen om att hålla sig längs den vänstra sidan av ån när man närmar sig Västerkvarn.

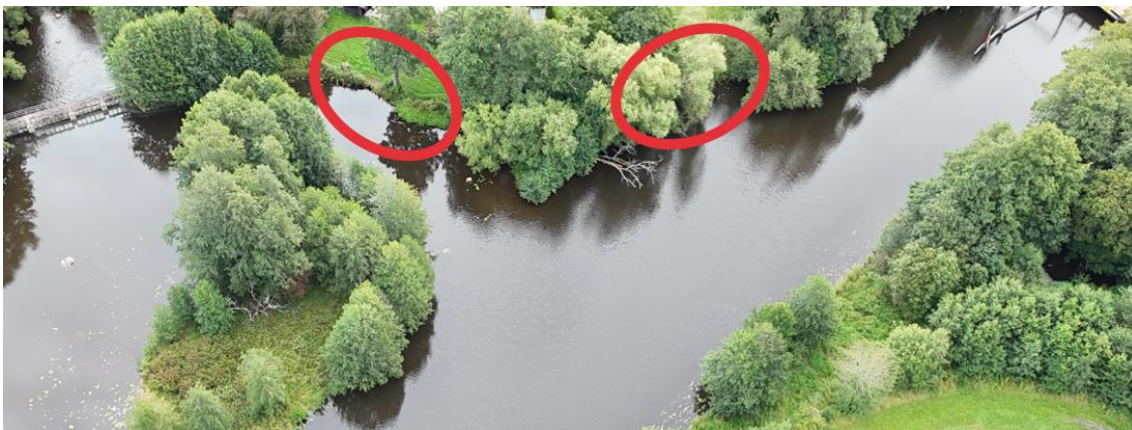
Bild 14. Drönbild. Förslag på alternativ kanotupptagningsplats.

- Alternativ kanotupptagningsplats. På kommunens mark Ribbholmen 4:19 skulle det vara utmärkt att anlägga en alternativ kanotupptagningsplats. En enkel flytbrygga som läggs ut under säsong och skyltning som leder landvägen ner till ordinarie kanotupptagningsplats.
