# Olycksutredning

Trafikolycka med gastransport

Nynäshamns kommun, 2025-12-01

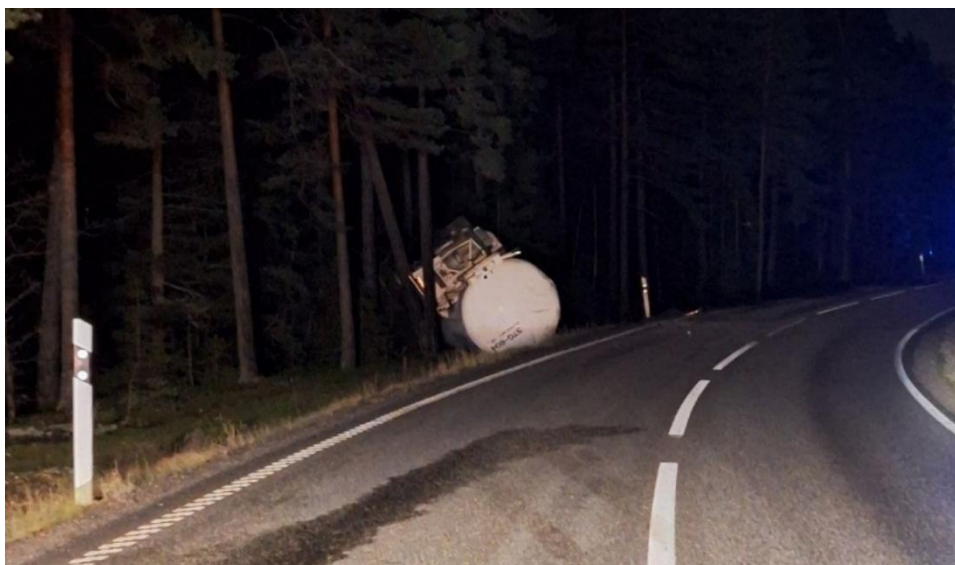
Efter att avspärrningen genomförts så rör sig Sorundas personal närmare trailern till fots. De konstaterar snabbt att det läcker från trailern då det hörs ett högt pysande ljud. Därefter backar personalen och avspärrningarna utökas till 300 m i båda riktningar.

*Figur 6: Bild tagen i ett tidigt skede från där dragbilen står. (Foto: Händelserapport)*

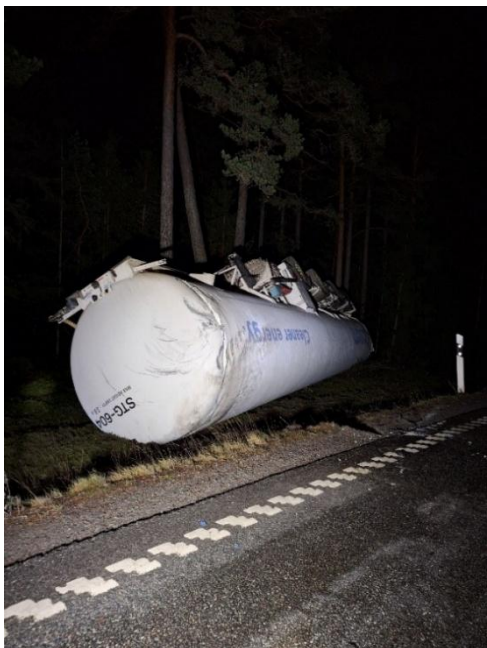
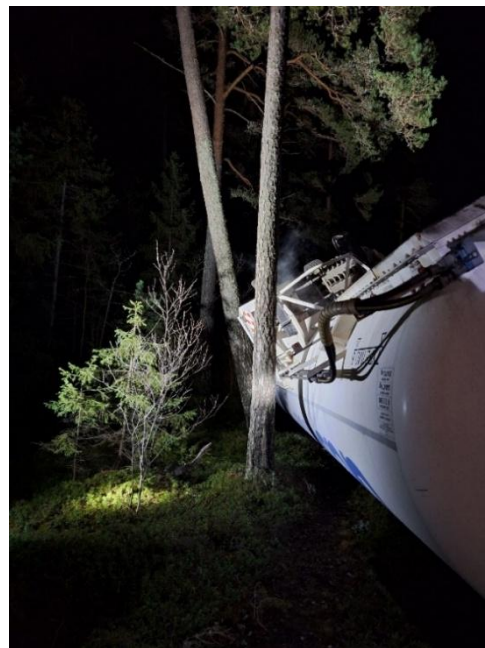
*Figur 8: Vänster: Trailern liggandes i diket. Höger: Trailerns baksida och synligt läckage av gas. (Foto: Händelserapport)*

Läckaget åtgärdas av representant från transportbolaget genom att stänga ventilen till förångaren, vilket får läckaget att upphöra och läget blir tillfälligt stabilt. Under denna fas befinner sig ett begränsat antal personer nära tanken, vilket bidrar till en lugnare arbetsmiljö och tydligare kommunikation.

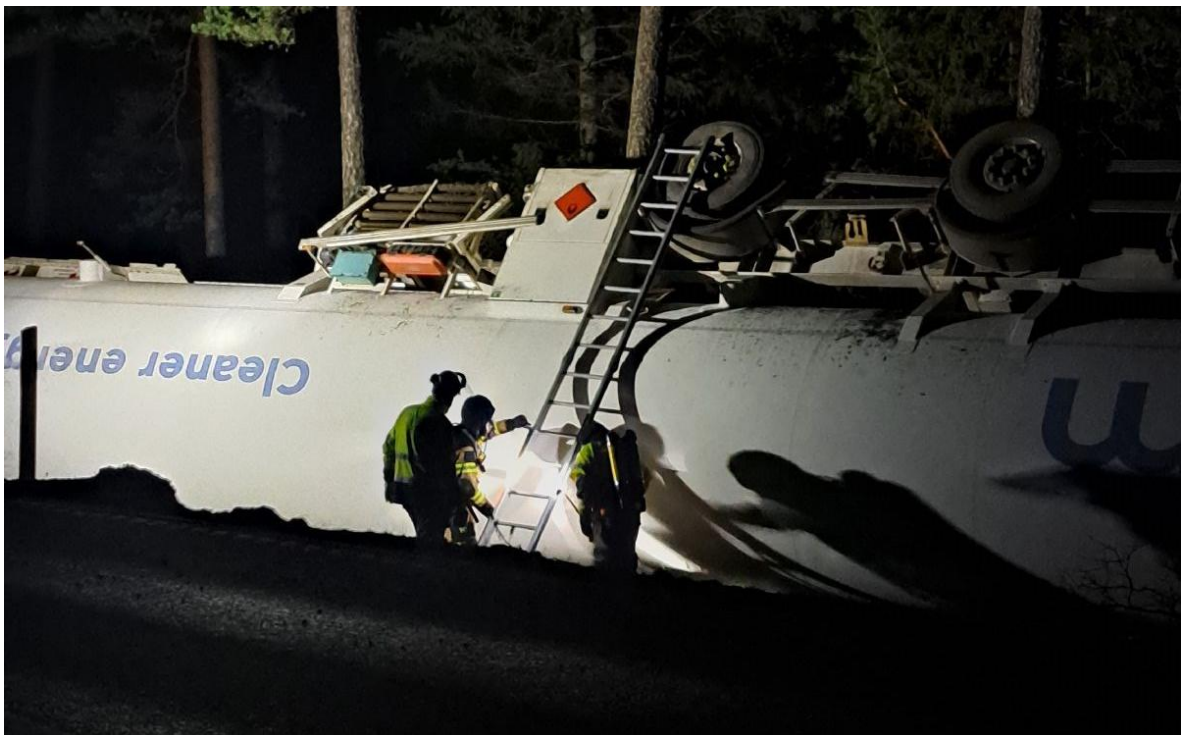
*Figur 9: Bild tagen i samband med att trailern undersöks och läckaget tätas. (Foto: Händelserapporten)*

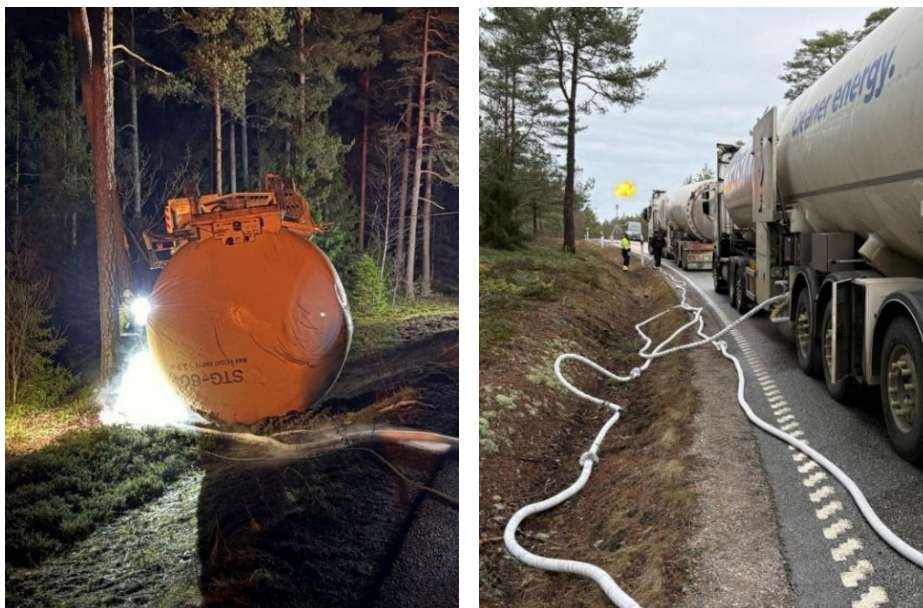
*Figur 10: Vänster: Läktring och fackling pågår medan trailern ligger i diket. Höger: Fackling innan transporten till Nynäshamn. (Foto: Gasum)*

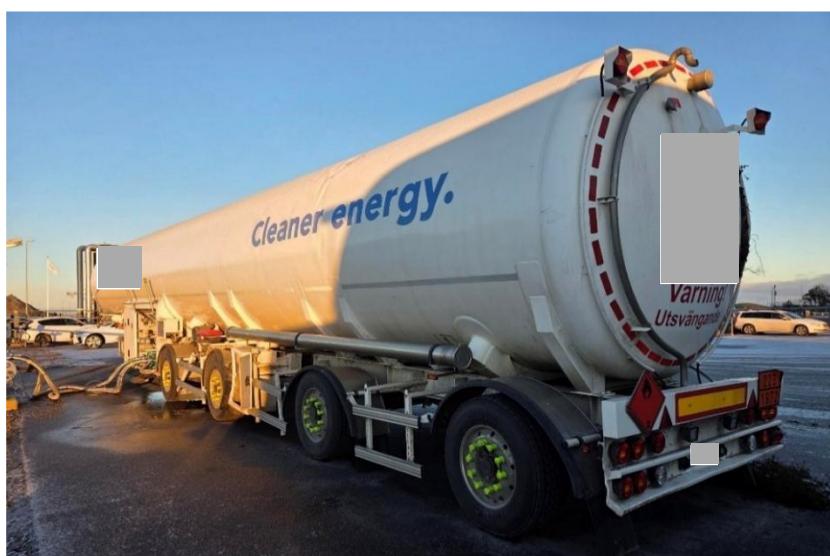
*Figur 11: Trailern tillbaka i Nynäshamn och den slutliga facklingen genomförs. (Foto: Gasum)*

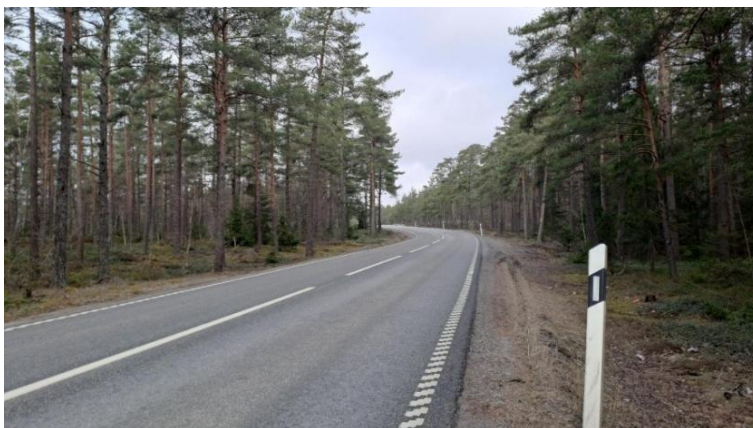
*Figur 12: Bild på vägen tagen från den riktning som transporten kom körande ifrån. Till höger syns spår efter däckan i slänten.*

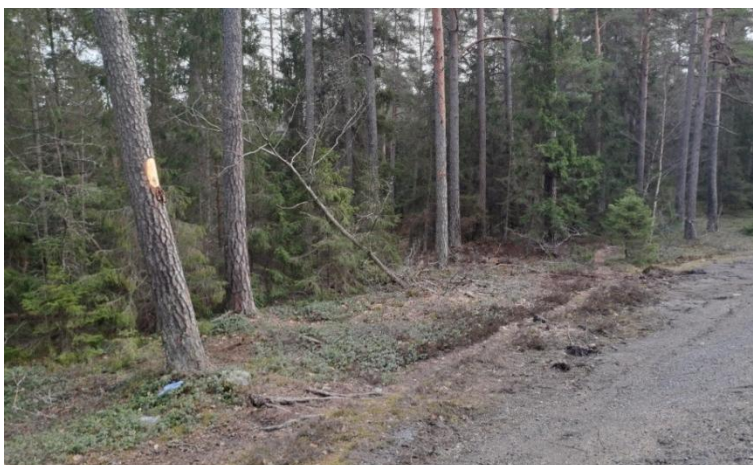
Bilden nedan är tagen från det motsatta hållet på platsen där trailern låg. På trädet syns skador från trailern som låg lutad mot detta och ett par träd till.

*Figur 13: Platsen där gastrailern låg.*

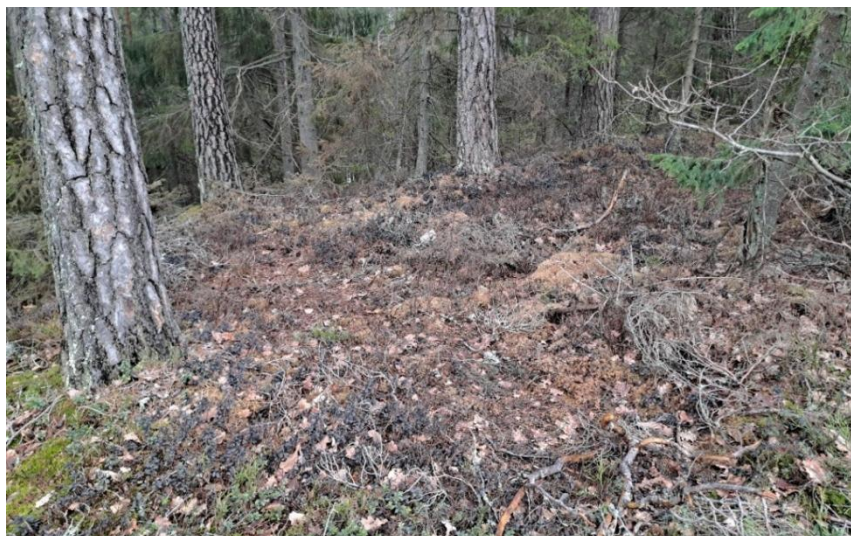
I skogen bakom där trailern låg har växtligheten på marken dött. Detta tros ha skett till följd av gasutsläppet som var riktat åt det hållet.

*Figur 14: Bild tagen in mot skogen, bakom där trailern låg.*

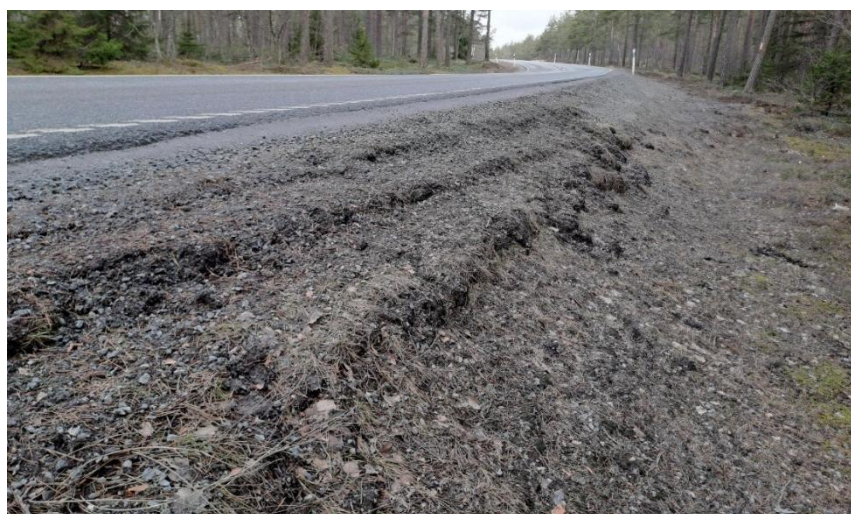
Slänten längs med vägen utgörs av packat material bestående av jord, ler och grus. Andelen av de olika fraktionerna är inte fastställt. Vid nybyggnation av vägar ska släntlutningen på denna typ av väg vara som mest 1:3. I samband med platsbesöket genomfördes ingen mätning av släntlutningen, men uppskattas till mellan 1 på 1 och 1 på 2 längs med den drabbade delen av vägen.

*Figur 15: Slänten intill vägen där gastrailern gled ner. Bilden är tagen i riktning från där transporten kom körande.*
