Datum: 2026-02-27

## Villabrand i [REDACTED] 2026-01-21

John Östlund, Räddningstjänsten Skellefteå

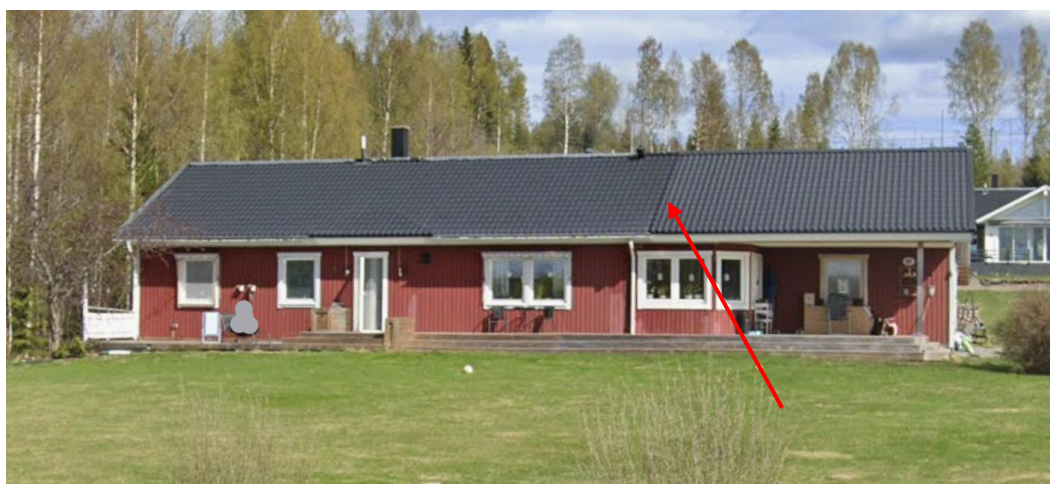
Den tillbyggda garagedelen innefattade också en förrådsdel på ett loft som var dikt an den ursprungliga yttergaveln. På bilden nedan syns tydligt var gränsen mellan den ursprungliga villan och tillbyggnaden går.

Figur 2. Den västra sidan på villan. På taket syns det tydligt var avskiljningen på vinden går (se röd pil) (bild: [www.google.se/maps](http://www.google.se/maps)).

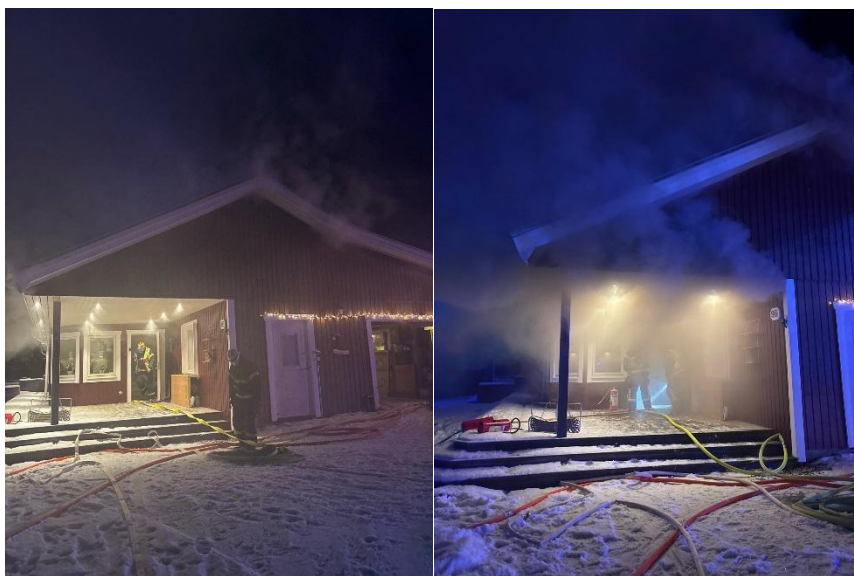
Situationen beskrivs som utom kontroll och stämningen på skadeplats beskrivs i intervjuer som hätsk.

Figur 3. Bilden till vänster är tagen klockan 21:01, och bilden till höger är tagen 21:12 (Bilder: Daedalos Respons).

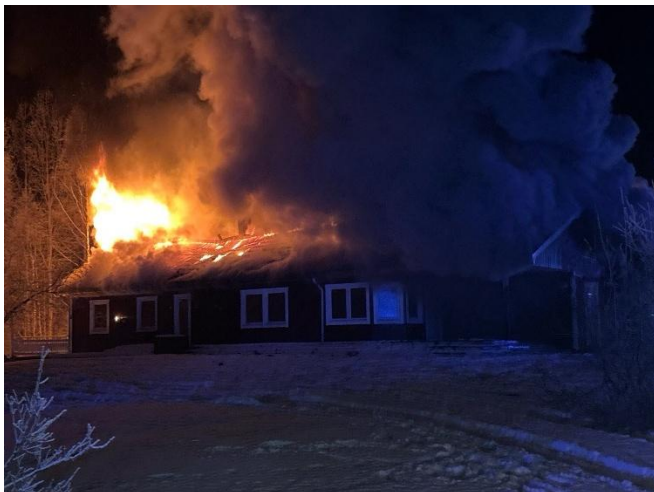
*Figur 4. Bilden är tagen 21:46 och visar en genombränning av yttertaket vid norra gaveln (Bild: Daedalos Respons).*
