# RASFÖRLOPPSSTUDIE VÄRTAN SPRÄNGNINGSRIVNING

FOU RAPPORT P 21-011/90

**RASFÖRLOPPSSTUDIE  
VÄRTAN  
SPRÄNGNINGSRIVNING**

| Författare<br>Uno Dellgar och Inger Westling | | |

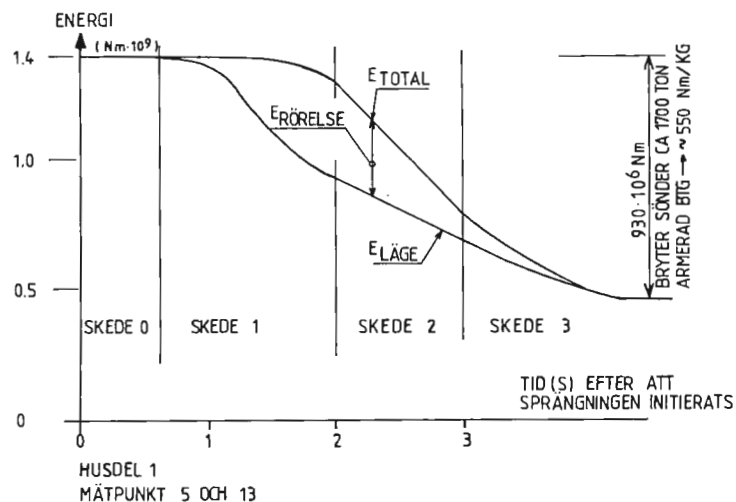
FIGUR 1

Läges- och rörelseenergin för hela huset över källaren varierande under rasförloppet enligt FIGUR 1. Slutfasen av förloppet kunde ej observeras eftersom dammoln bildades.

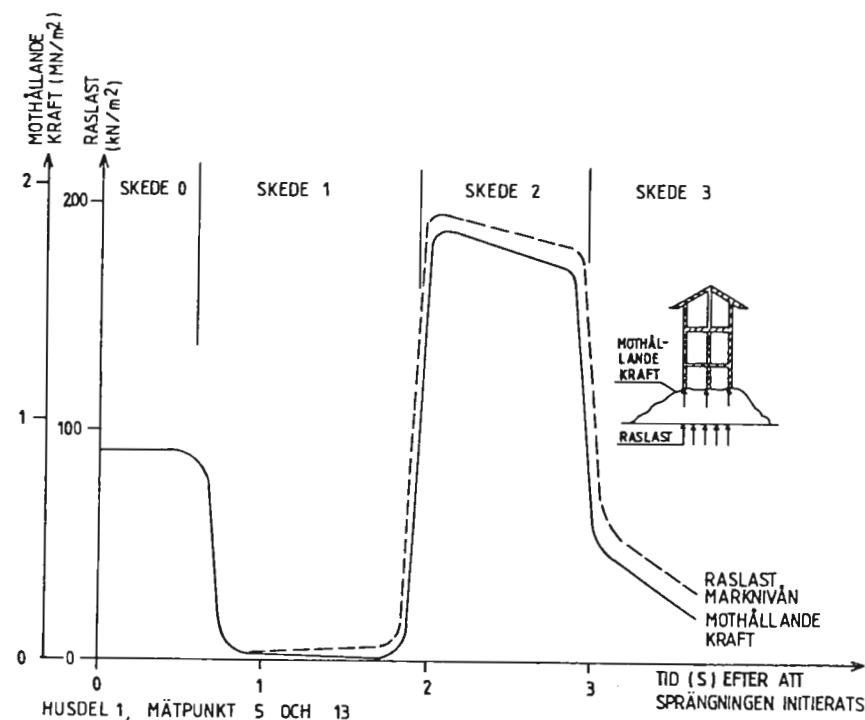
FIGUR 2

Den mothållande kraften på väggytan samt raslasten på den ursprungliga husytan varierade under rasförloppet enligt FIGUR 2.

Raslasten var som mest drygt dubbelt så stor som den ursprungliga statiska lasten. Betydande variationer förekom över ytan beroende på var väggarna hos det fallande huset träffade underlaget.

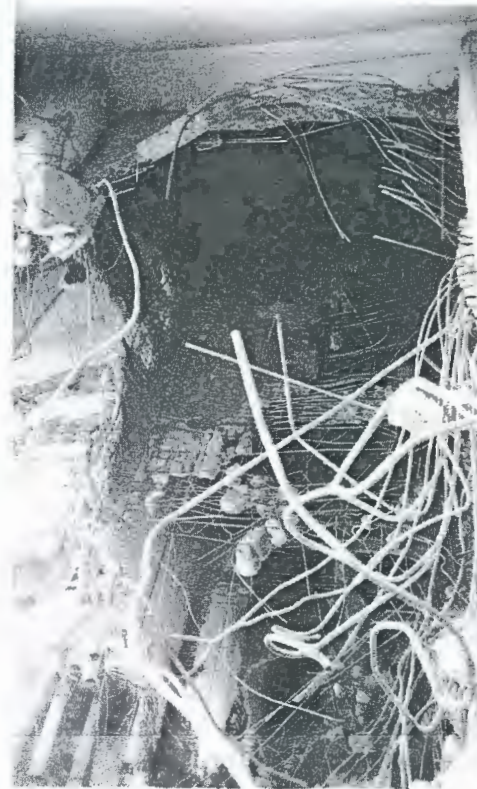
FIGUR 5

Vattensprängd silobotten.

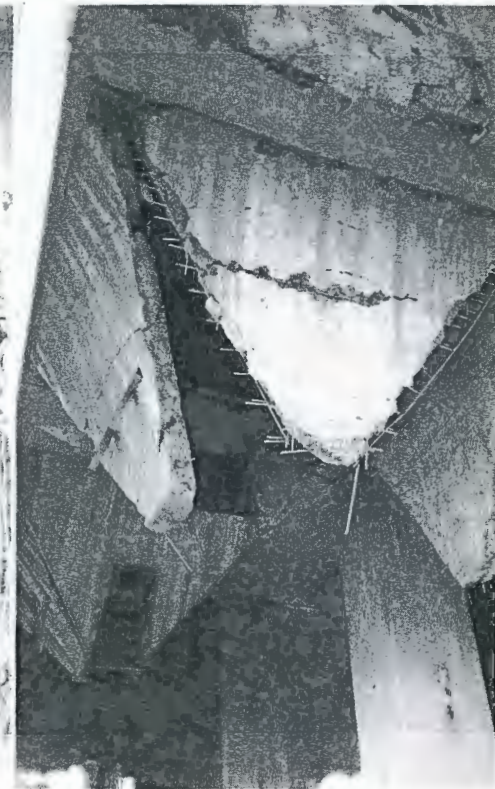
FIGUR 6

Silobotten efter vattenfyllning.

I bakgrunden syns en hel silobotten

Till höger syns en pelare med laddningshål.

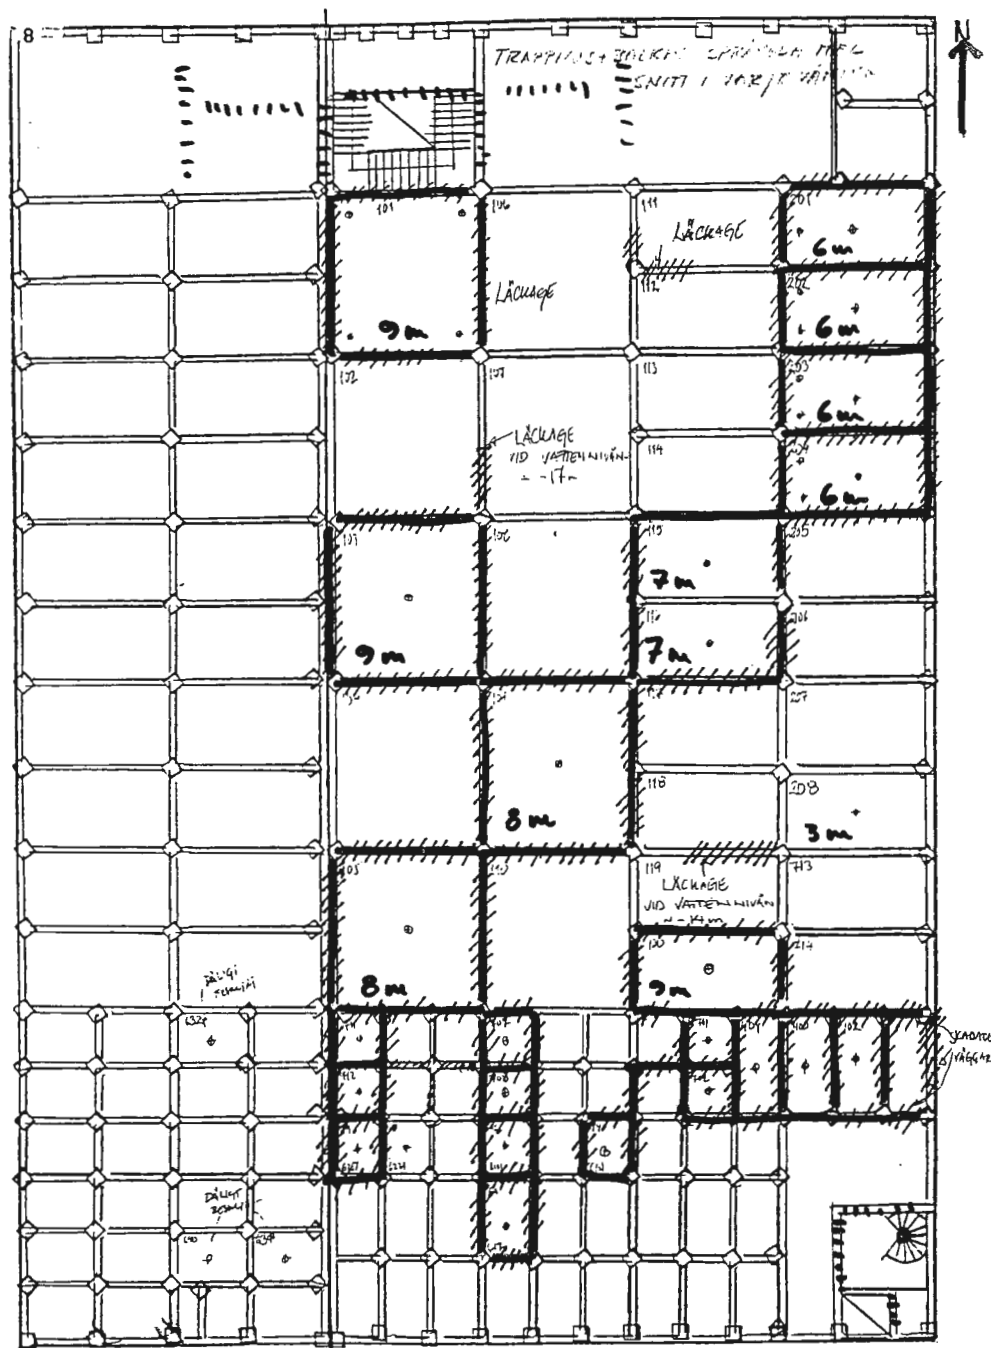
Plan av silobyggnad, utan lågdelar (Nitro Consult)  
FIGUR 7

Tanken var att varannan silo likt ett schackbräde skulle vattenfyllas och sprängas, men endast några små siloer gick att vattenfylla som tänkt var.

För flera av de stora siloerna var det problem, i några fall brast silobottnar eller luckor av vattentrycket, i andra siloer var det sprickor i väggarna där vatten rann ut.

#### Väg som blev mer eller mindre skadad av vattensprängningen

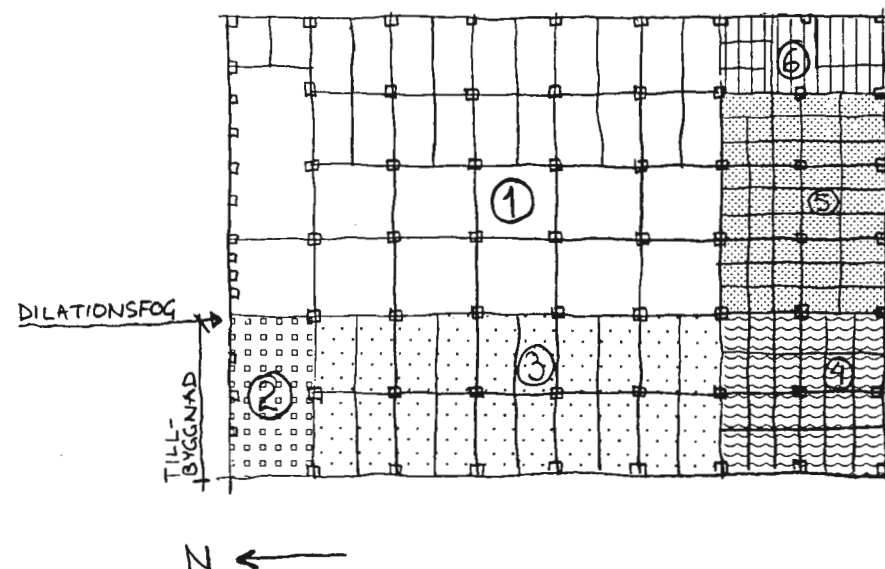
FIGUR 9 Plan av byggnaden som visar hur huskroppen delade sig efter sprängningen

Före sprängningen bestod byggnaden av två huskroppar, en östlig och en västlig, åtskilda av en dilatationsfog i nord-sydlig riktning. Den västra huskroppen var en tillbyggnad, del 2-4 i FIGUR 9.

Under och efter sprängningen delade sig de två huskropparna i totalt sex delar, se FIGUR 9 samt foton i bilaga 1.

Dilatationsfogen vidgade sig så att det gick att se rakt genom byggnaden.

Del två bestod ej av siloer utan hade endast bjälklag upplagd på balkar vilka sprängdes sönder.

Delarna ett och tre fungerade som två monoliter vilka endast bröts sönder i botten till följd av de väl samverkande silo-väggarna.

Delarna fyra, fem och sex lade sig över del ett respektive del tre, detta med varierande lutning.

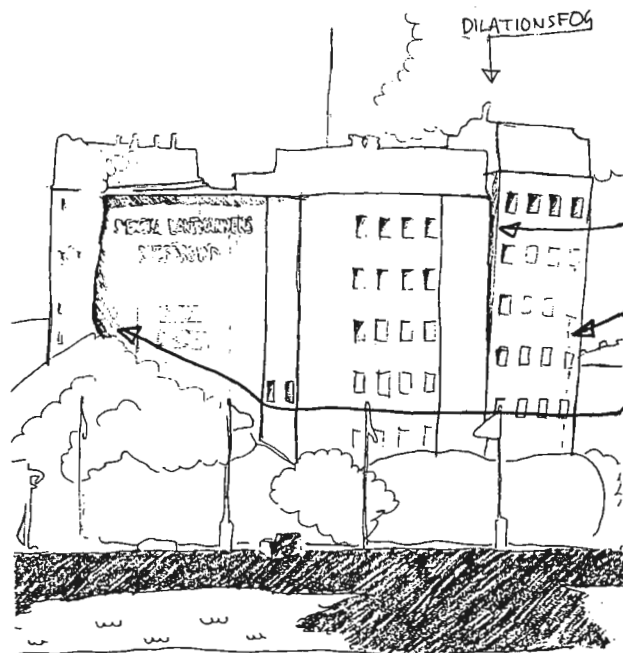
FIGUR 16 Sedd från  
kameraläget

Tiden  $t = t_1$   
Accelerationen över-  
går i retardation

Huskropparna rör  
sig relativt  
dilatationsfogen

Skjuvspricka ver-  
tikalt i högra  
fönsterraden

Sprickan till  
vänster om texten,  
på grund av vat-  
tensprängd silo,  
vidgar sig

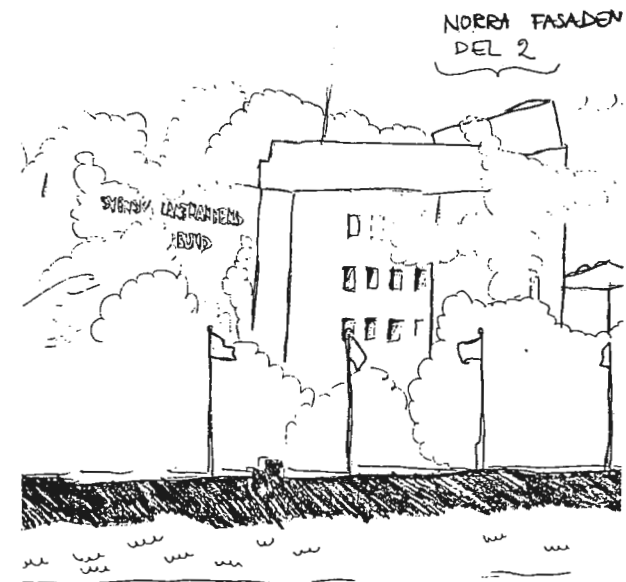
FIGUR 17

Dock fortsatte fasaden mot del 2 att röra sig, den rasade och blev bara hög av betongsjok vid tiden  $t \sim 10$  s.

Fasad mot norr sedd  
från kameraläget

Byggnaden i vila,  
utom norra fasaden  
på del 2

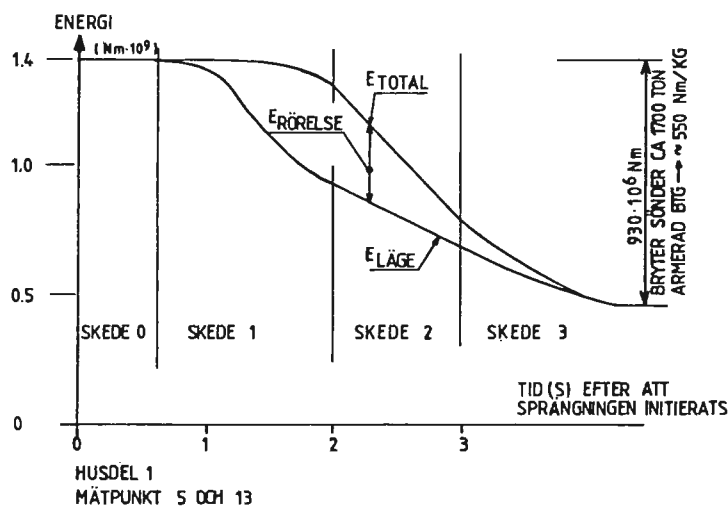
FIGUR 22

Totalenergin för det aktuella huset redovisas i FIGUR 22.

Läges- respektive rörelseenergi hos husets delar har medräknats oavsett om rasmassorna hamnat inom eller utanför den ursprungliga husytan.

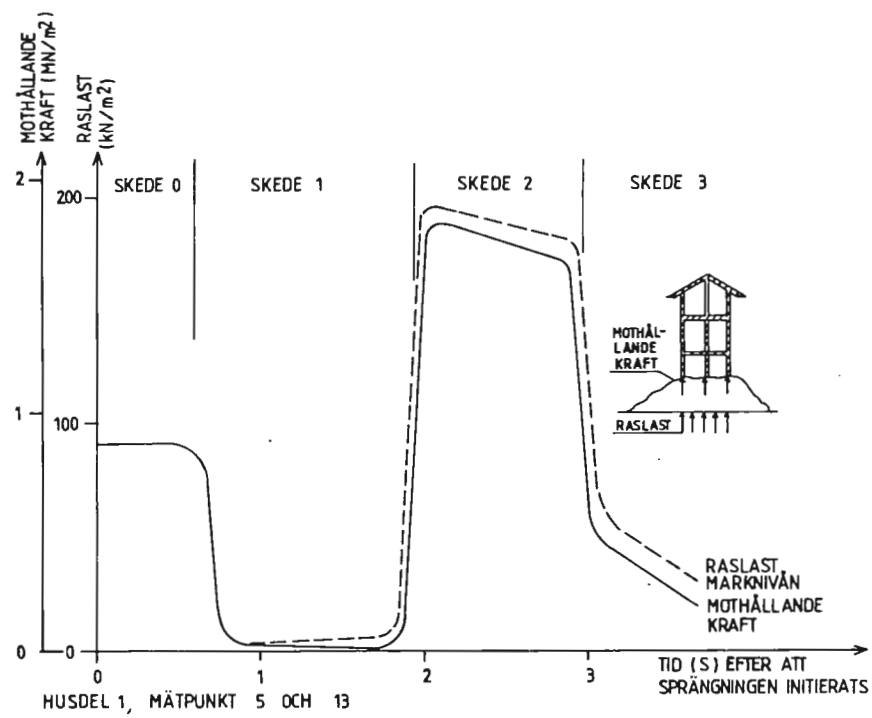
FIGUR 24

Total mothållande kraft per ytenhet väggtvårsnitt redovisas i FIGUR 24. Under den kraftiga uppbromsningen i skede 2 blir den största mothållande kraften drygt dubbelt så stor som den ursprungliga statiska lasten var längst ner i huset. Stora variationer förekommer beroende på var det fallande husets väggar etc träffar underlaget.

Raslasten har beräknats i nivå med källarbjälklagets överkant och redovisas i FIGUR 24. Rasmassorna antas i beräkningar av raslasten ha hamnat inom den ursprungliga husytan vilket i detta fall ger ett försumbart fel.

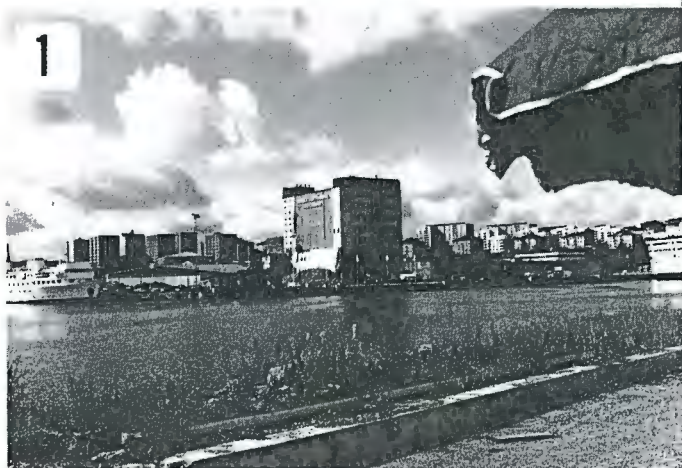
BILD 1

Byggnaden sedd från höghastighetskamerans placering.

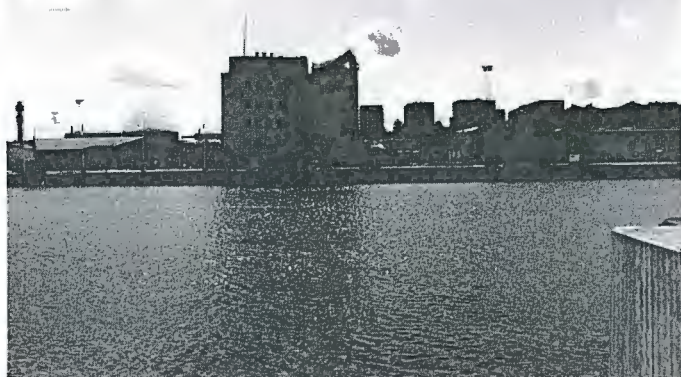
BILD 6

Norra fasaden efter sprängningen.
