# RASFÖRLOPPSSTUDIE MALMBERGET FALLFÖRSÖK

FOU RAPPORT P 21-012/90

| <b>Titel</b><br><br>Rasförloppsstudie i Malmberget, fallförsök | | | |
| <b>Sammanfattning</b><br><br><p>Rasförloppsstudier har utförts på två bostadshus i Malmberget.</p> <p>Husen var byggda i två våningar samt källare och stommarna bestod av platsgjutna betongplattor på bärande ytter- och innerväggar. De bärande väggarna i våningarna bestod av murad lättbetong och i källarna av platsgjuten betong.</p> <p>Betongelement släpptes på bjälklagen för att simulera att bjälklagsdelar från ett byggnadsras föll på underliggande bjälklag.</p> <p>Alla försöken filmades med höghastighetskameror.</p> <p>Studierna genomfördes för att öka kunskaperna kring byggnaders beteende vid överpåverkan, främst till följd av vapenverkan och för att ge underlag till bestämmelser för skyddsrum vad avser raslast.</p> | | | |

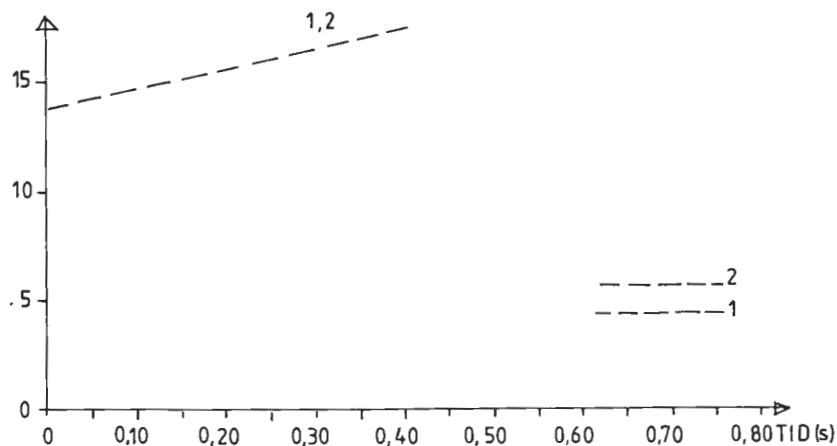
Fallkroppen släpptes med flatsidan nedåt, se FIGUR 12, från 17 m:s höjd över takbjälklaget. Direkt efter anslag bildades ett dammoln som skymde förloppet under 0,22 sekunder, därefter kunde förloppet studeras under 0,16 sekunder innan dammoln ånyo dölde huset, se FIGUR 18.

FIGUR 18 Kurvorna 1 och 2 är mätpunkter på fallkroppen, se Bilaga 2, sid 1-2.

Fallkroppen slog i plattan så att den senare slogs i bitar vilka hölls ihop av armeringen. Den övre delen av gavelväggen som plattan vilade på rasade. Fönsterbalken, på husets långsida, på vilken plattan också vilade lossnade och föll ner samtidigt som den roterade kring sin längdaxel, se FIGUR 19.

Med känt värde på fallkroppens massa och antagna värden på massan hos den medverkande takplattan och fönsterbalken fås hastighet omedelbart efter anslag till 8 m/s. Fallkropp och takplatta antas då följas åt efter anslag. Hastigheten direkt före anslag var 18 m/s.

Filmanalysen ger att hastigheten i fallkroppens tyngdpunkt, när huset är synligt igen, är konstant 6 m/s. Skillnaden mellan teoretiskt beräknad hastighet efter anslag, 8 m/s, och filmanalysens resultat, 6 m/s, dvs 2 m/s anses bero på uppbromsning till följd av sönderbrytning hos plattan.

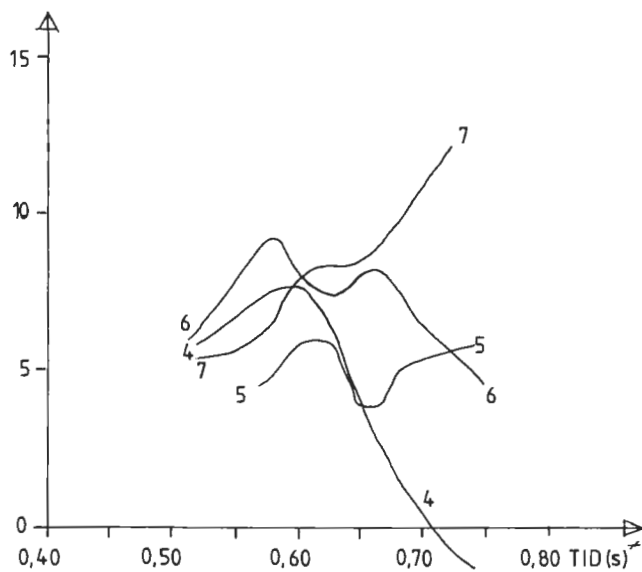
Hastighet hos fönsterbalken visas i FIGUR 19.

FIGUR 19 Kurvorna 4-7 är mätpunkter på fönsterbalken,  
se Bilaga 2, sid 3-4.

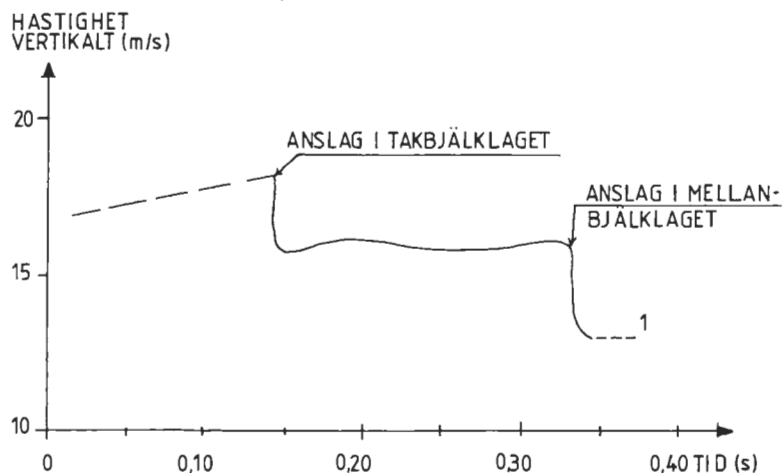
När sedan fallkroppen passerade genom hålet i takbjälklaget på väg mot mellanbjälklaget skedde det med konstant hastighet. Något bromsade upp fallkroppen så att den hindrades från att falla fritt. Om den fallit fritt mellan de två bjälklagen skulle hastigheten ha ökat med drygt 7 m/s.

Med känt värde på fallhöjd och fallkroppens massa samt med antaget värde på skjuvkonens massa fås hastighet omedelbart efter anslag i takbjälklaget till 17 m/s. Filmanalysen, se FIGUR 25 ger ett värde på 16 m/s, skillnaden beror på sönderbrytning i takplattan. Hastigheten direkt före anslag var 18 m/s.

FIGUR 25 Kurvan visar rörelsen hos en mätpunkt på fallkroppen

Hastigheten före anslag i mellanbjälklag fås från filmanalysen till 16 m/s och samma värde på massorna antas som vid beräkningen av genomgången av takbjälklaget. Hastigheten omedelbart efter anslag blir då 15 m/s medan filmanalysen ger 13 m/s.

Vid båda anslagen blir således skillnaden mellan teoretisk hastighet efter enbart stötförluster och hastighet från filmanalysen 1-2 m/s.

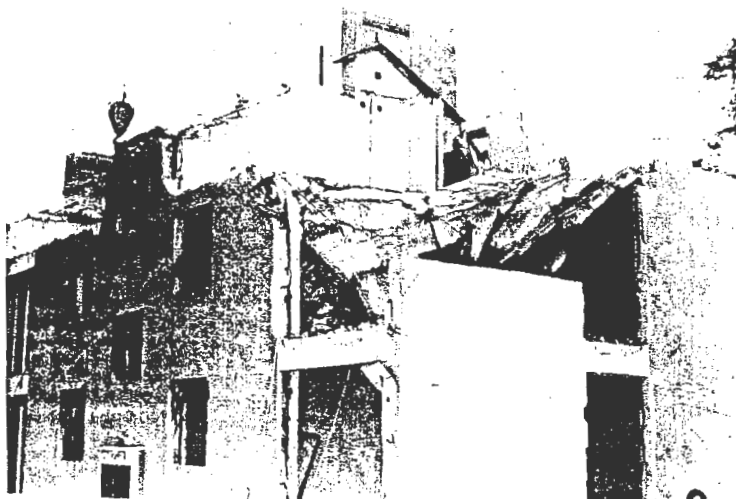
FIGUR 2 Försök 1, platta 3. Halva ytterväggen av lättbetong rasade ner på marken

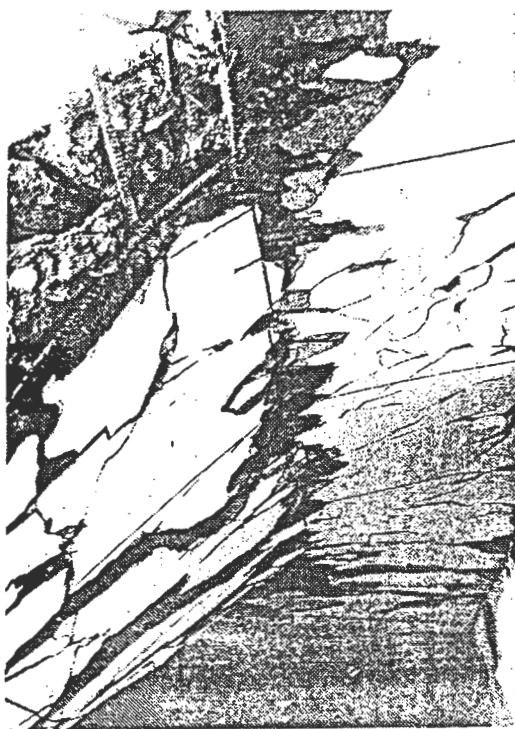
FIGUR 5 Försök 2, platta 6 sedd underifrån. En stor del av underkantsarmeringen har gått av.

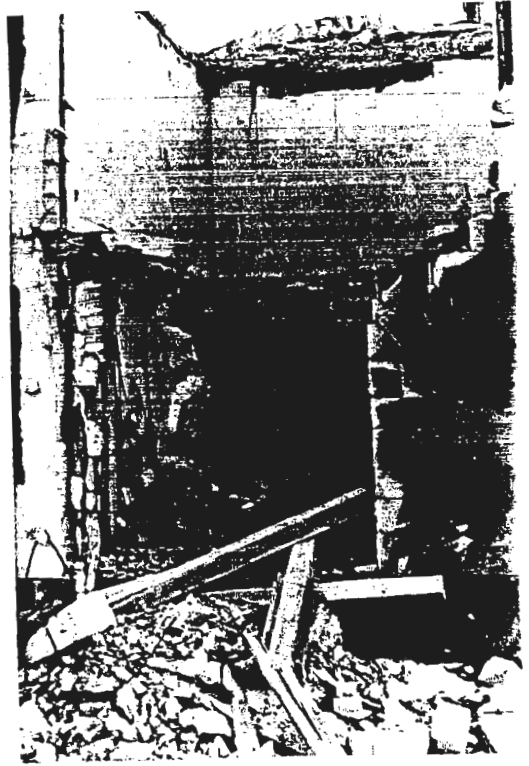
FIGUR 7 Försök 3, efter försöket.

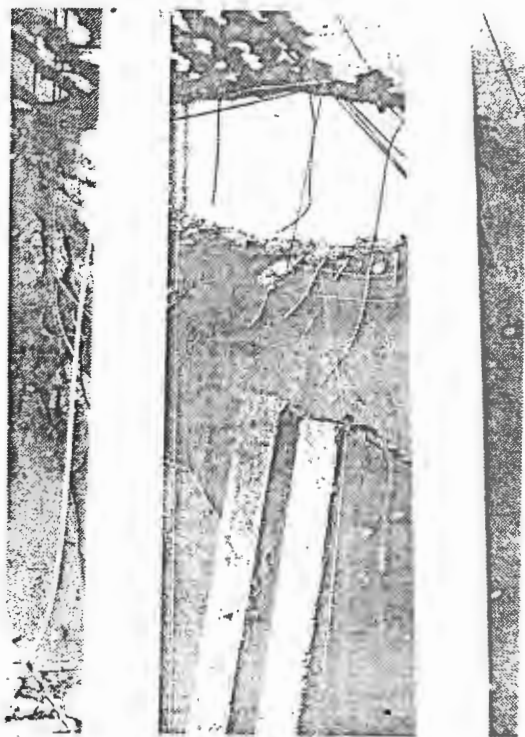
FIGUR 9 Försök 4. Fallkroppen gick igenom de tre bjälklagen och ställde sig på skyddsrumsgolvet.

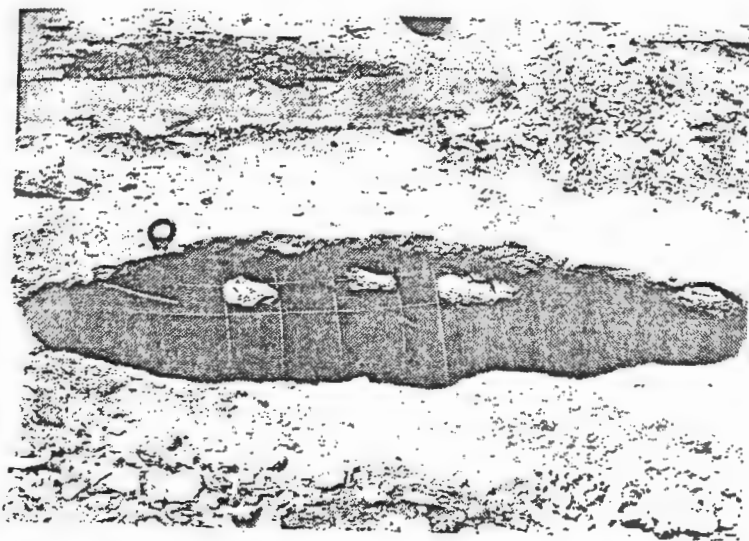
FIGUR 10 Försök 4, platta 9. Det översta hålet blev det minsta.

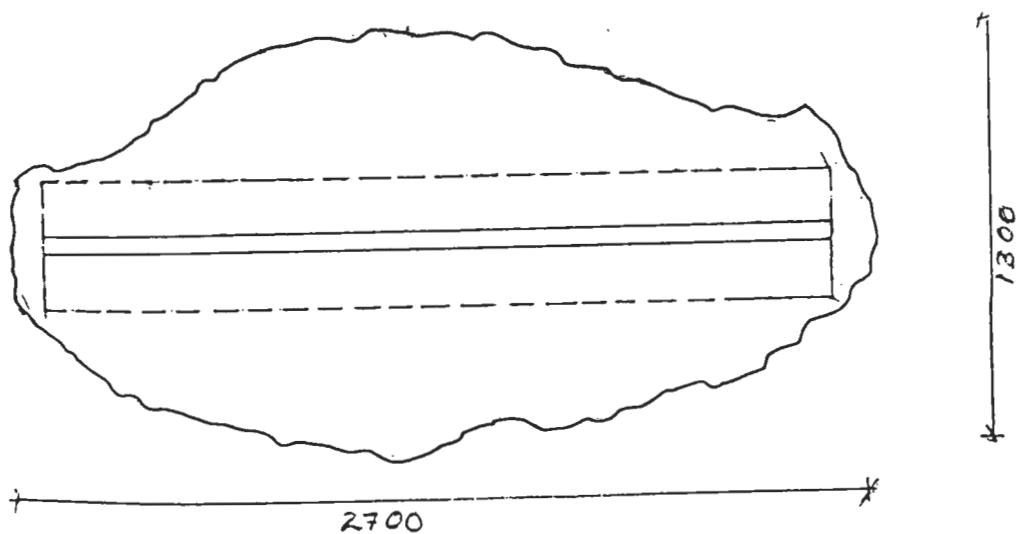
Fallkroppen släpptes på högkant, se FIGUR 15, från 18 m höjd över takbjälklaget. De två hopkopplade betongelementen skar igenom takbjälklaget. Foton tagna efteråt visar tydligt att det varit fråga om ren stansning. Övriga delar av takplattan utsattes troligen inte nämnvärt för böjning i samband med brottet.

FIGUR 11 Försök 4, platta 9, storleken på hålet i bjälklaget. I längsled hade 3 armeringsjärn gått av och i tvärlä 11 stycken. Dessutom fanns ett antal järn i längsled som var skadade.

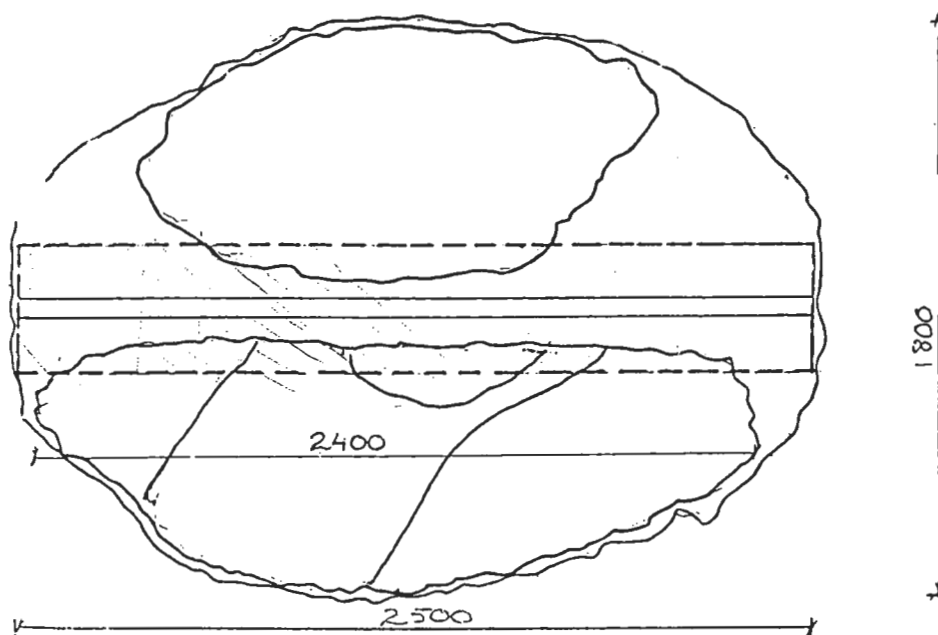
FIGUR 12 Försök 4, platta 8, hålets storlek i bjälklaget. De flesta armeringsjärnen gick av, 10 stycken i längsled. Stora sammanhängande betongklumpar hängde kvar i armeringen.

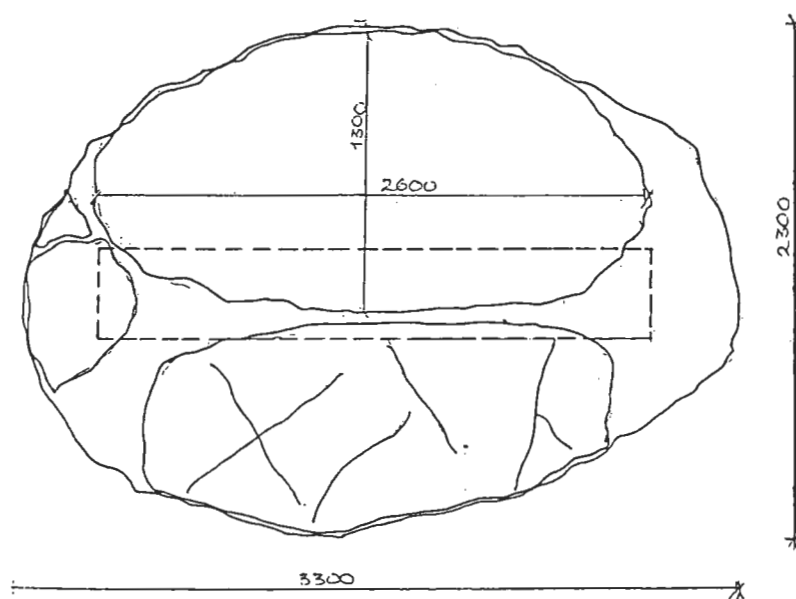
FIGUR 13 Försök 4, platta 7, skyddsrumstaket, fick vid genomslaget det största hålet. Det mesta av armeringen kom att hänga kvar i armeringen i två sjok, varav det ena mycket sprucket.
