Undersökningsprotokoll

Brand i apparatskåp/dimmer

Gisleparken, Gröna vägen 37 Gislaved

Insatsnummer 2012/00017 Gislaveds kommun

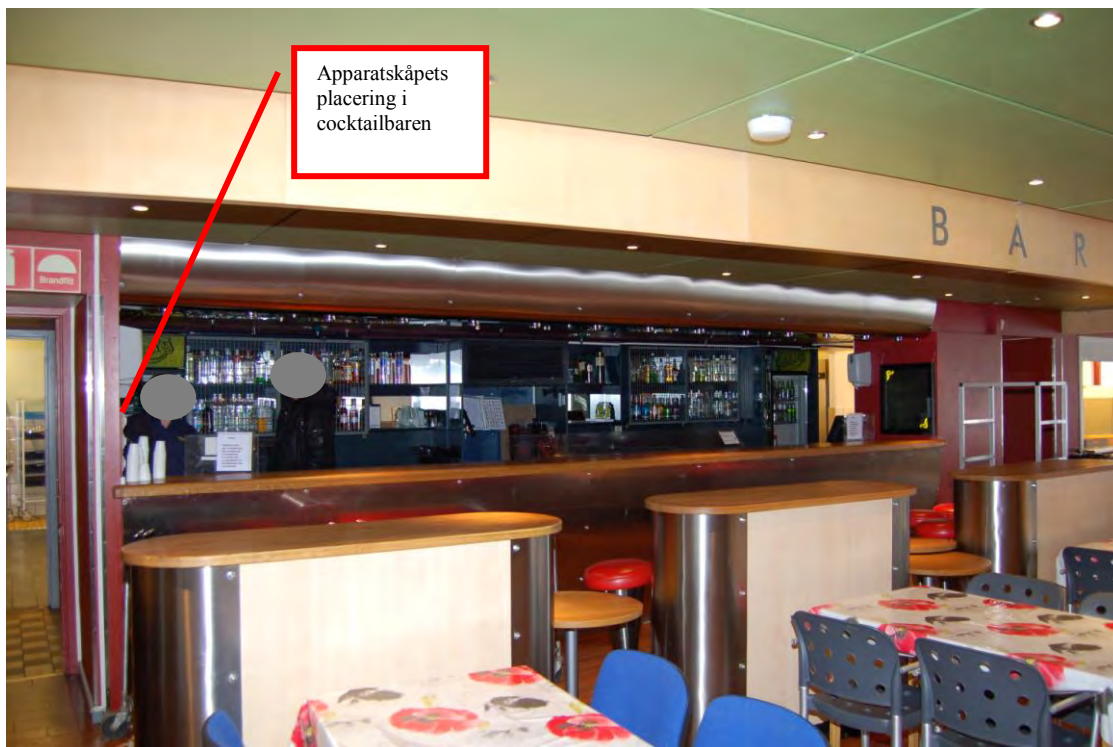
Undersökningen inleds den 10 januari kl 10.00. Elingenjör Curt Ekvall, Fastighetskontoret Gislaveds Kommun redogör för sina iakttagelser i samband med branden. Primärbrandplatsen kan fastställas till ett apparatskåp av trä vilket är placerat i Cocktailbaren som finns i anslutning till dansrestaurangen. Apparatskåpet är monterat på en vägg av skiktlimmat trä. Över skåpet finns en torkpapper-automat av plast och en elektrisk armatur mod. ”saftblandare”.

Apparatskåpets
placering i
cocktailbaren

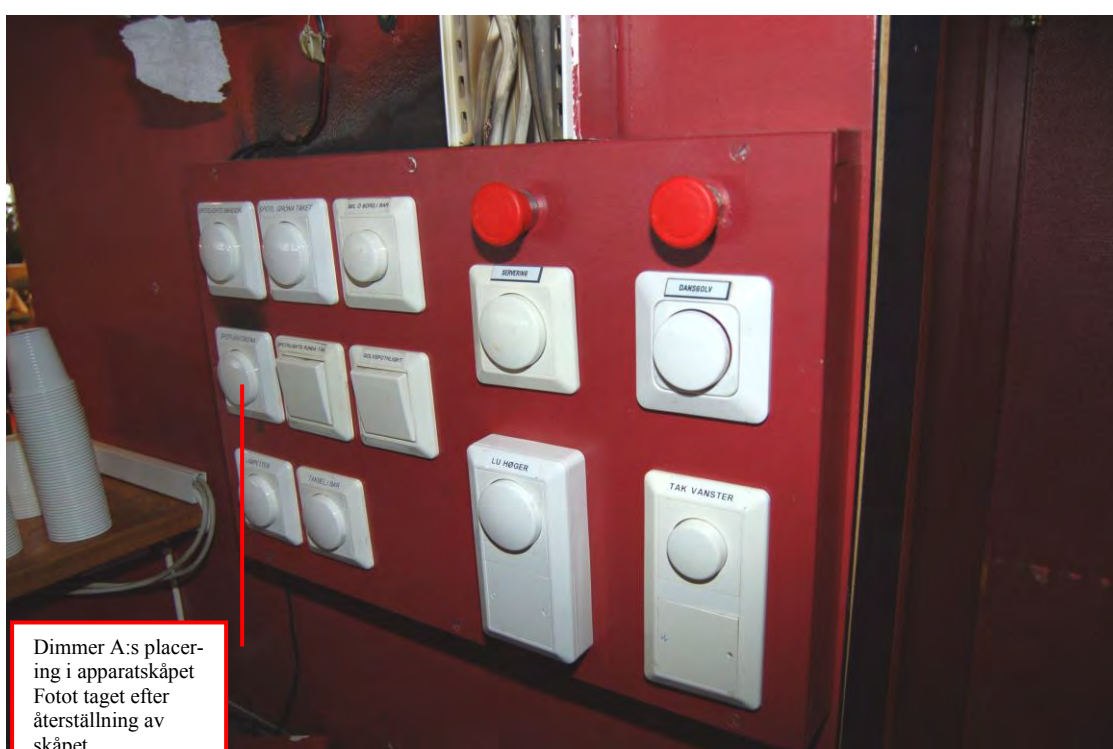
Startföremålet kan fastställas till en dimmer (A) som suttit monterad i apparatskåpet. Dimmern betjänar en takmonterad ljusramp i restaurangen. Ljusrampen är utrustad med 3 st armaturer vilka var och en försörjer 2 st halogenlampor. Detta betyder att 6 st halogenlampor á 50 W (tot 300 W) regleras av samma dimmer.

Dimmer A:s placering i apparatskåpet
Fotot taget efter återställning av skåpet

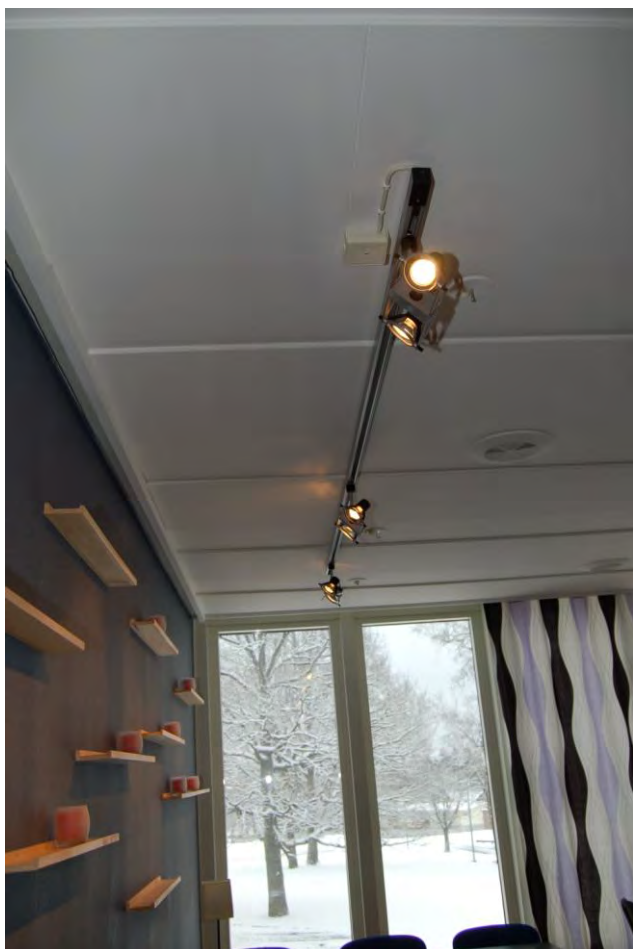
Dimmern betjänade denna belysningskena vilken omfattar 6 st spotlight á 50 W (halogenlampa)

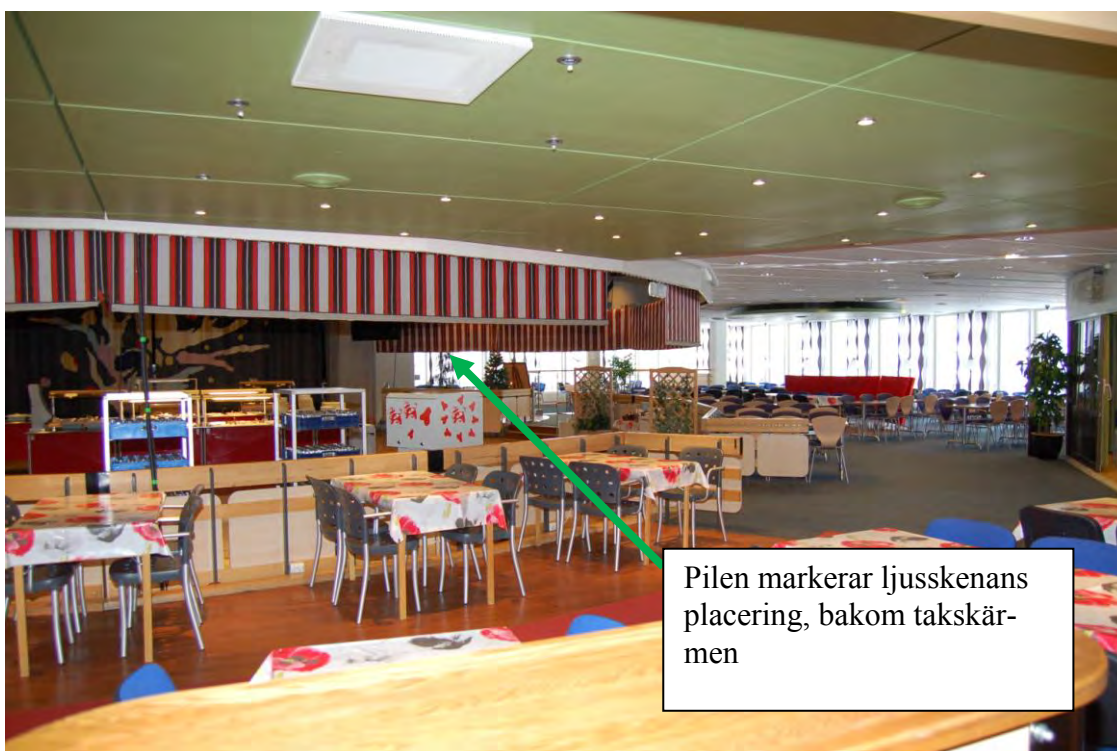
Pilen markerar ljusskenans placering, bakom takskrämen

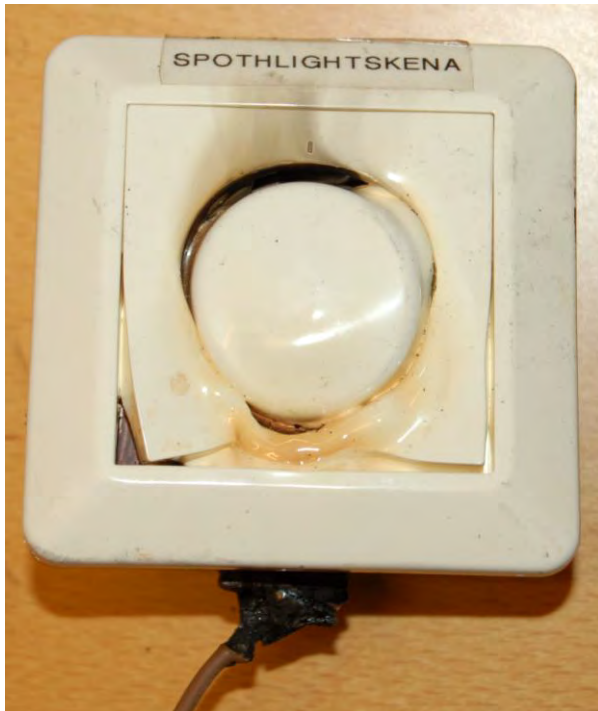
Brandskadorna är koncentrerade till kopplingsplinten för kardelernas anslutning i dimmern. En av ledarna saknas och kretskortet är delvis bortbränd. Branden har spridits till skyddskåpan av plast som smält och brunnit. Sekundärt har brand spridits till apparatlådans front av trä innan brandförloppet avbrutits.

Dimmer A. Dimmerns front av plast, efter branden

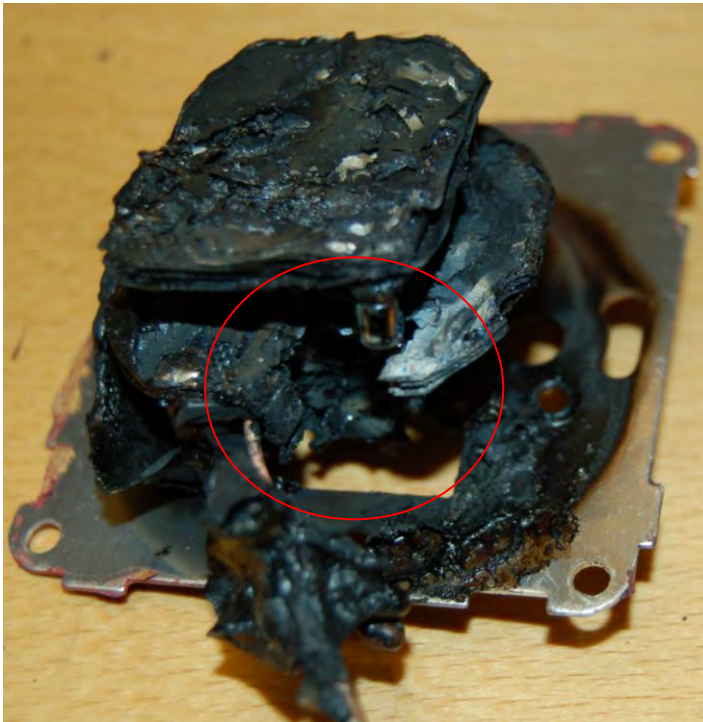
Med ledning av brandskadorna kan man med fastställa att branden orsakats av värmeutveckling vid fasledarens anslutning i dimmer A. Värmen har utvecklat brand i komponenterna och sekundärt spridits till skyddshölje av plast och apparatskåp av trä (spånplatta). Apparatskåpet är monterat på en vägg med ytskikt av trä.

Branden har med stor sannolikhet uppstått på grund av att dimmern överbelastats. Slutsatsen grundas på följande iakttagelser;

- 14 dimmers och strömbrytare är monterade i samma apparatskåp vilket torde innebära förhöjd temperatur i skåpet
- Apparatskåpet saknar ventilation
- Apparatskåpet är av trä
- Ljusrampens armaturer förbrukar 300W
- Dimmern får belastas med max 250W

Dimmer A. Dimmern efter branden. Brandskadorna är koncentrerade till kopplingsplinten för kardelernas anslutning i dimmern. En av ledarna saknas och kretskortet är delvis bortbränd.

Utför elsanering i anläggningen. Apparatskåpet bör bytas till ett dito av godkänd typ. Strömställare /dimmers får ej belastas med högre effekt än vad tillverkaren anger i sina anvisningar.

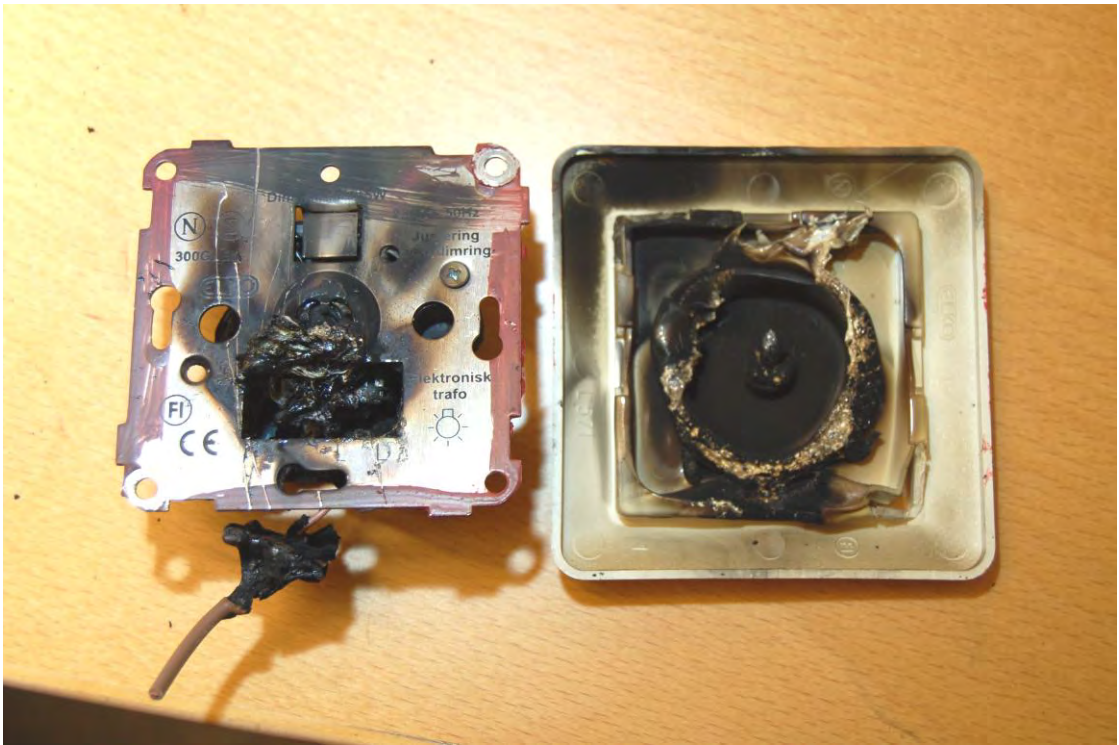
Dimmers frontside efter branden.
