Domusbranden i Karlstad den 27 oktober 1999

Uppföljning av brandskydd
och genomförd räddningsinsats

2000 Räddningsverket, Karlstad
Räddningstjänstavdelningen
ISBN 91-7253-064-2

Claes Malmqvist
Karlstadsregionens Räddningstjänstförbund

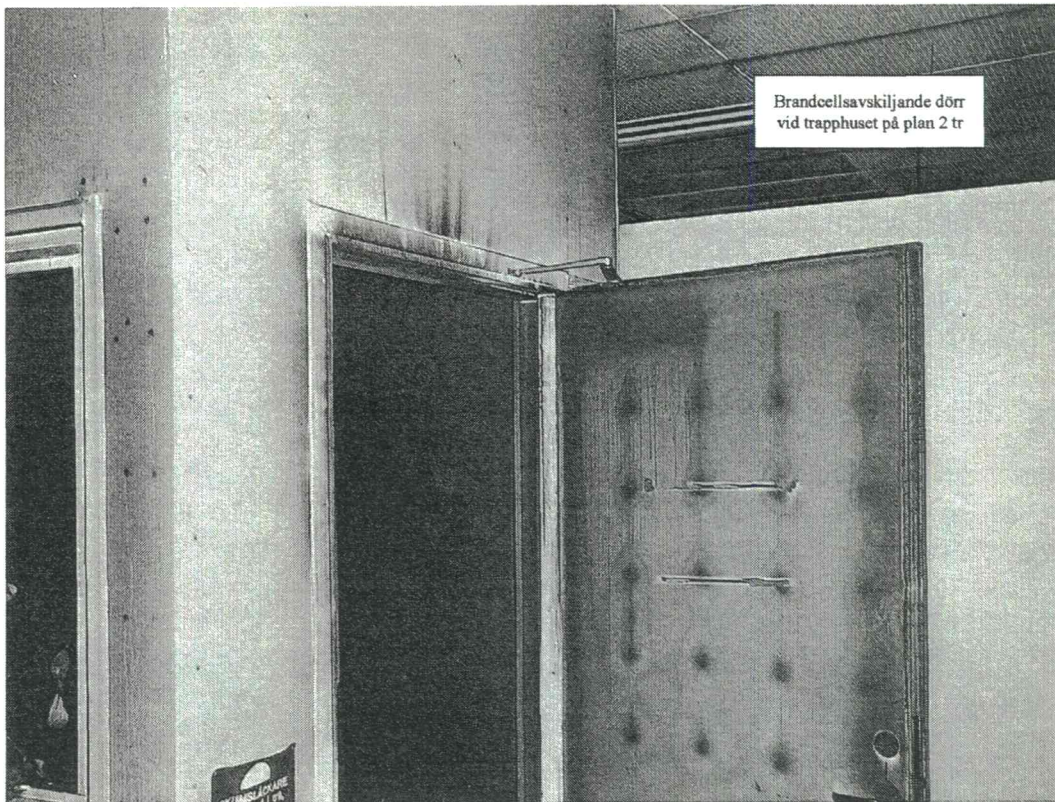
Vid branden var källarplanet och markplanet i allt väsentligt en brandcell. Avskiljningen mot plan 1tr bestod av två självstängande branddörrar mot trapphus och inbyggd rulltrappa. Dessa dörrar var uppställda på elektromagneter som styrdes av rökdetektorer. I anslutning till trapphuset fanns också ett brandklassat fönsterparti. Fönsterpartiet och dörrarna fungerade som de var ämnade och innebar att branden inte spreds till våning 1 tr.

Bild 6 Brandcellsavskiljande dörrparti mot rulltrappa till markplan.

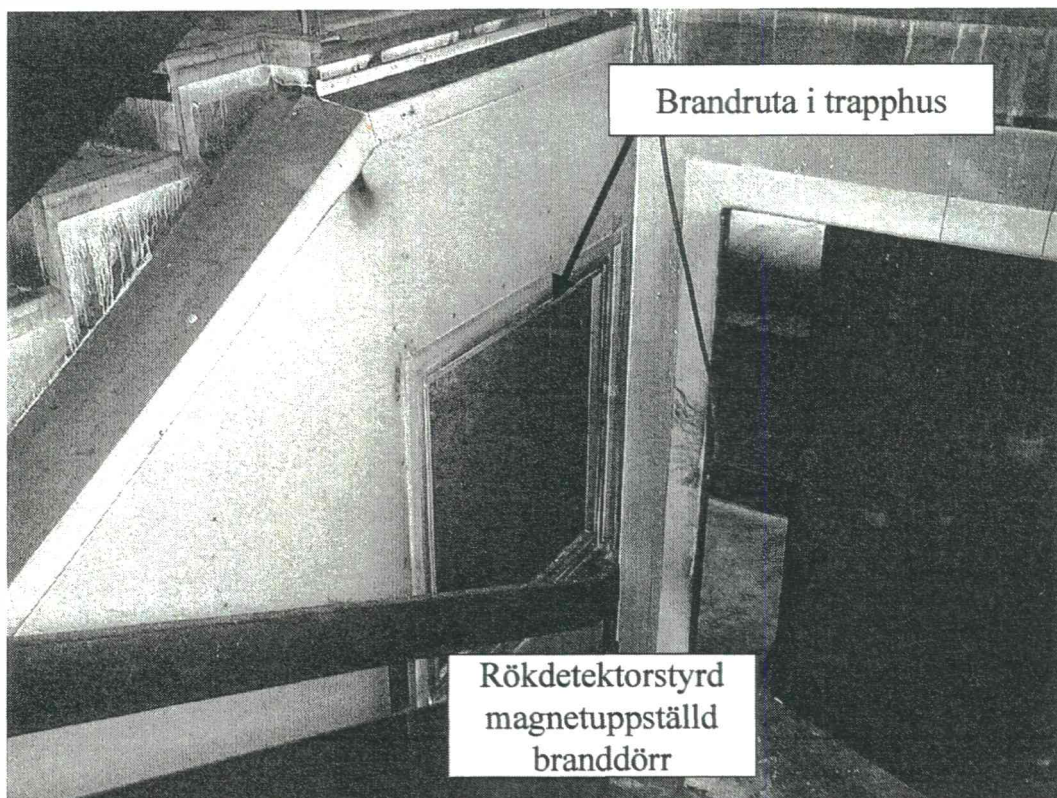
Bild 7 Brandcellsavskiljande fönsterparti (A 60) och branddörr (A 60) i trapphuset i mellan markplan och plan 1.

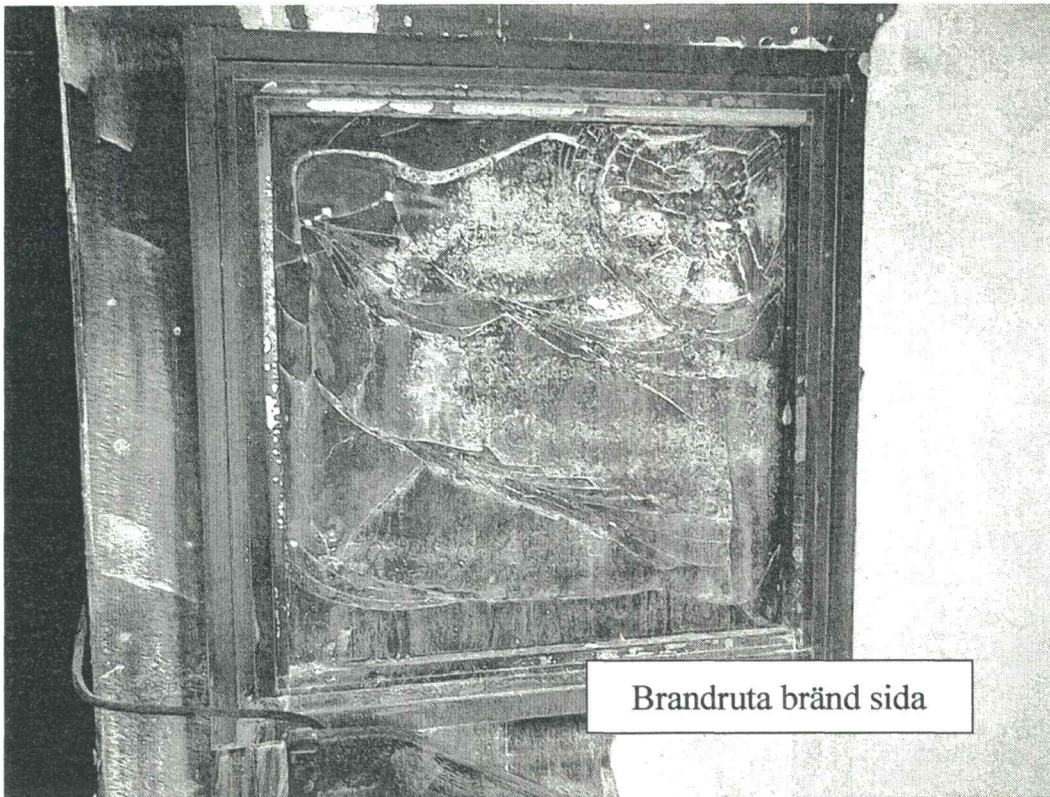
Bild 8 Fönsterpartiet från den brända sidan.

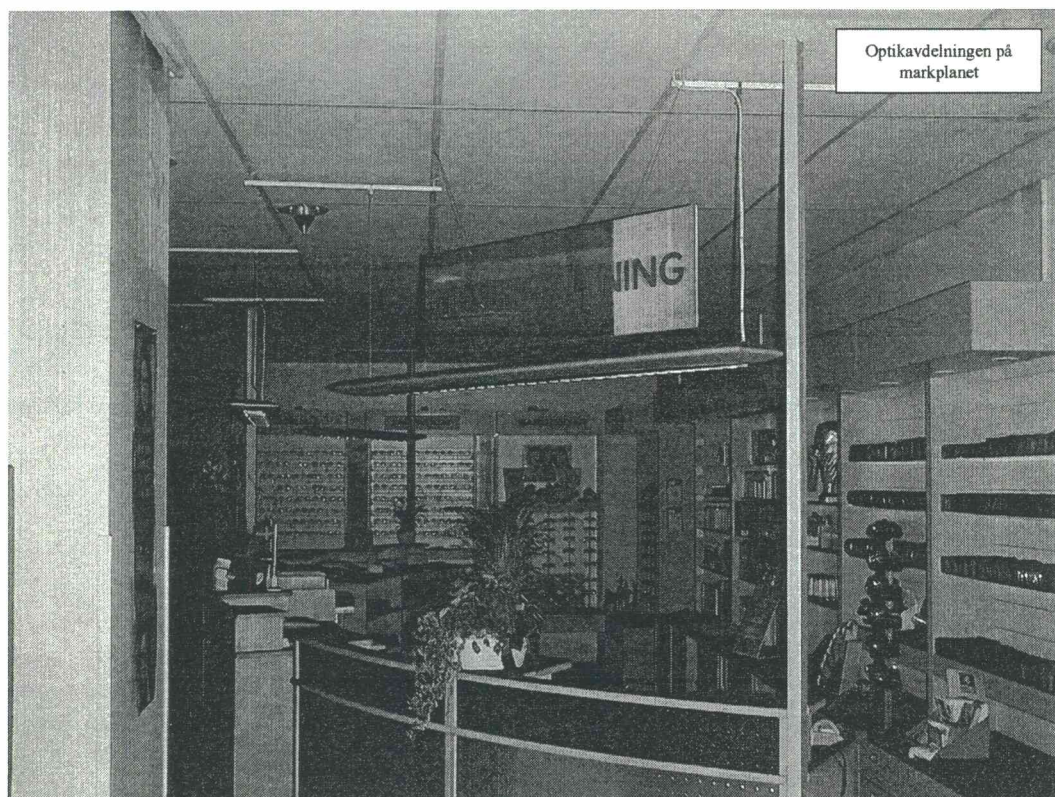
Branden totalförstörde i stort sett hela markplanet, med undantag för optikavdelningen. I klädavdelningen och dess lagerutrymmen är i stort sett allt förbränt. Livsmedelsavdelningens lager är utbränt. Livsmedelsavdelningen och dess personalutrymmen är så allvarligt brand och rökskadade att mycket lite, om något alls, kunnat räddas.

Bild 9 Optikavdelningen på markplanet.

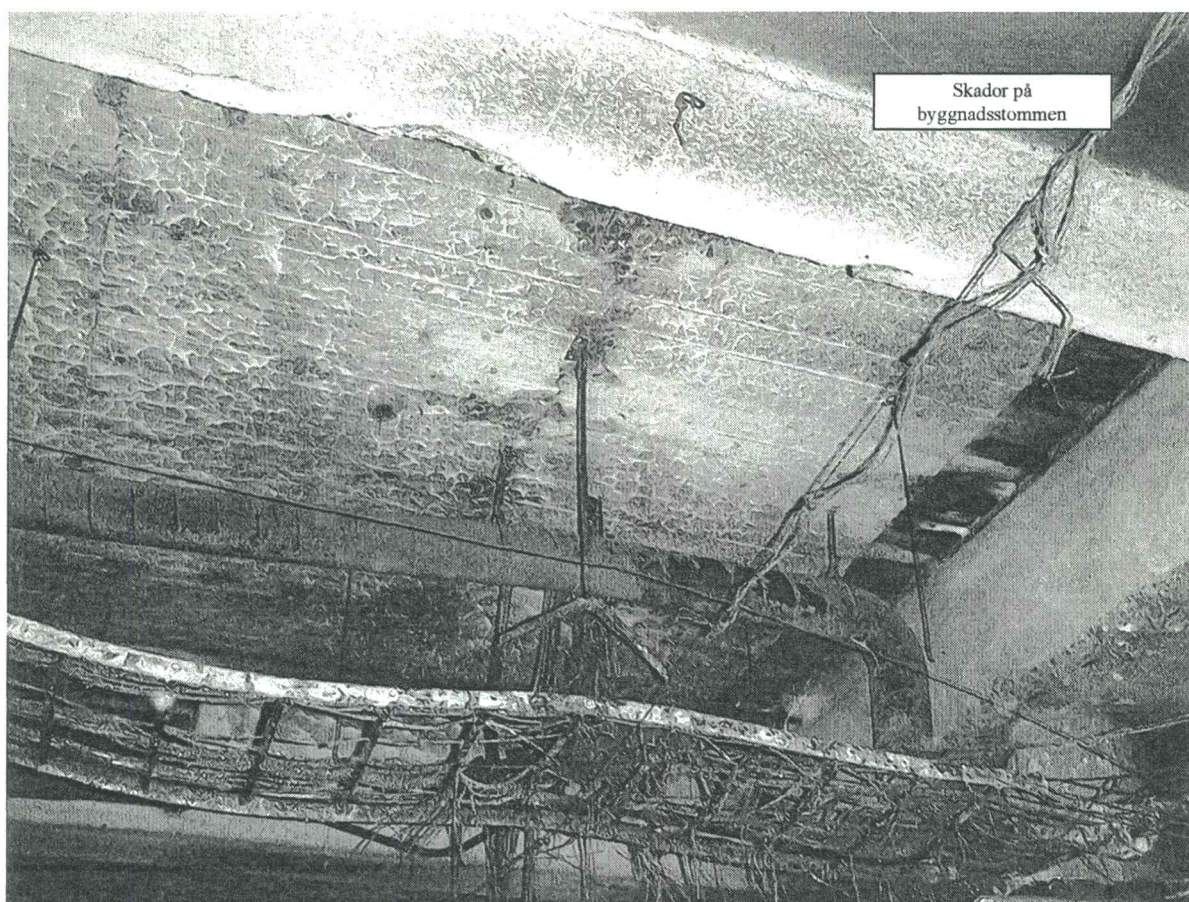
Betongstommens pelare och balkar är platsgjutna. Skador finns på bjälklag, balkar och pelare och syns i form av avspjälkad betong och blottlagd armering. Det finns också på ett fåtal ställen sprickor i bjälklagens betongplattor. Om dessa tillkommit på grund av branden går inte att avgöra, men man kunde inte observera några tecken på försvagning eller kollaps i bärande element under insatsen.

Bild 10 Skador på balkar och tak inne i kläddavdelningen.

Sammanfattningsvis kan man konstatera att det är till viss del anmärkningsvärt att stommen inte åsamkats större skador än vad som kunnat konstateras. Inga delar av huset har stängts av på grund av bjälklagsskador under saneringsarbetet efter branden, vilket får ses som ett resultat av bedömningar om stommens hållfasthet efter branden. Detta kan betyda flera saker.

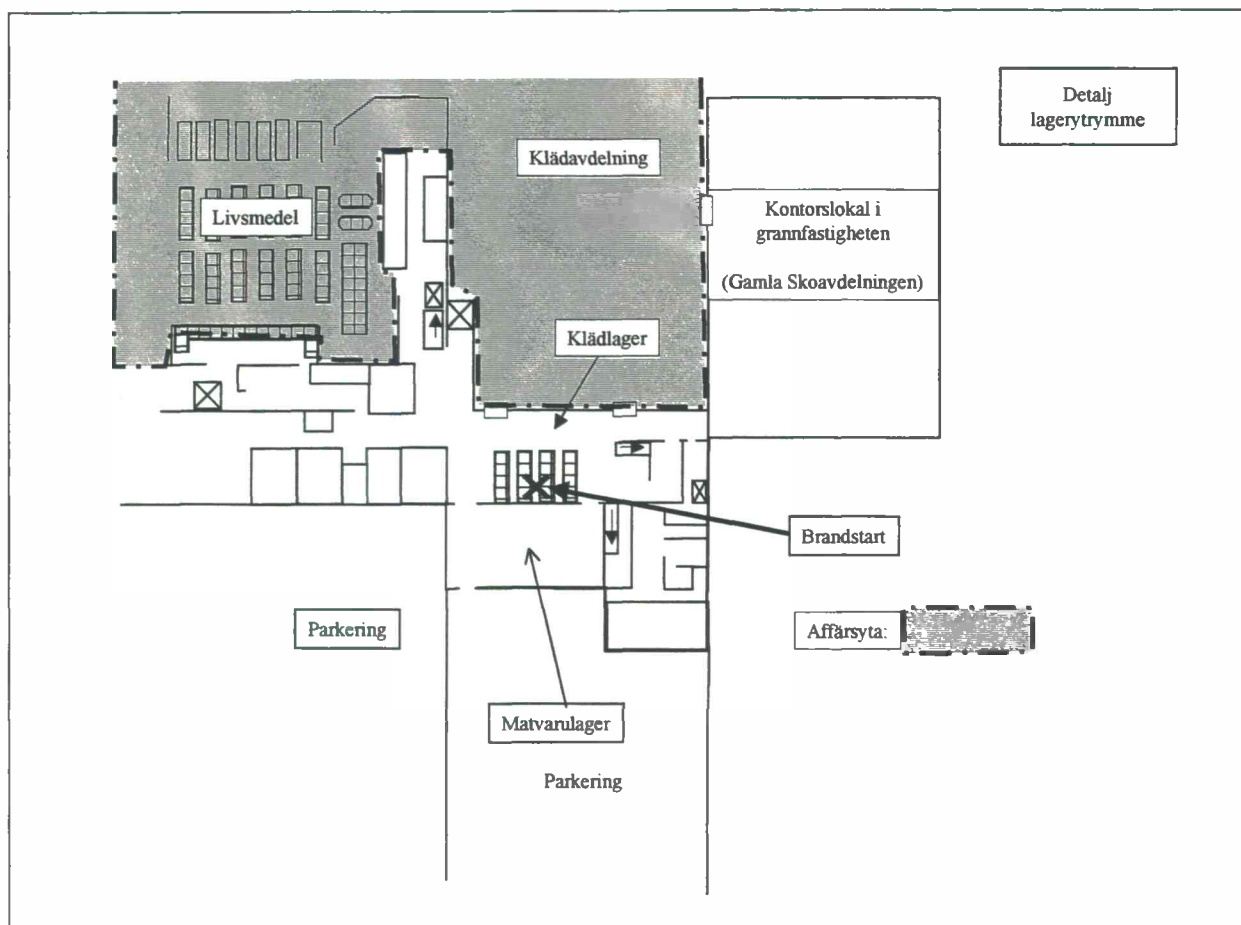
Bild 12 Detaljskiss över området där branden startade.

Enligt vittnesuppgifter stod ångkokaren uppställd på eller intill några pappkartonger längst in mellan två lagerhyllor. På och i lagerhyllorna, vilka stod ganska tätt, förvarades kläder både liggande och hängande, och även delvis inslagna i plastförpackningar.

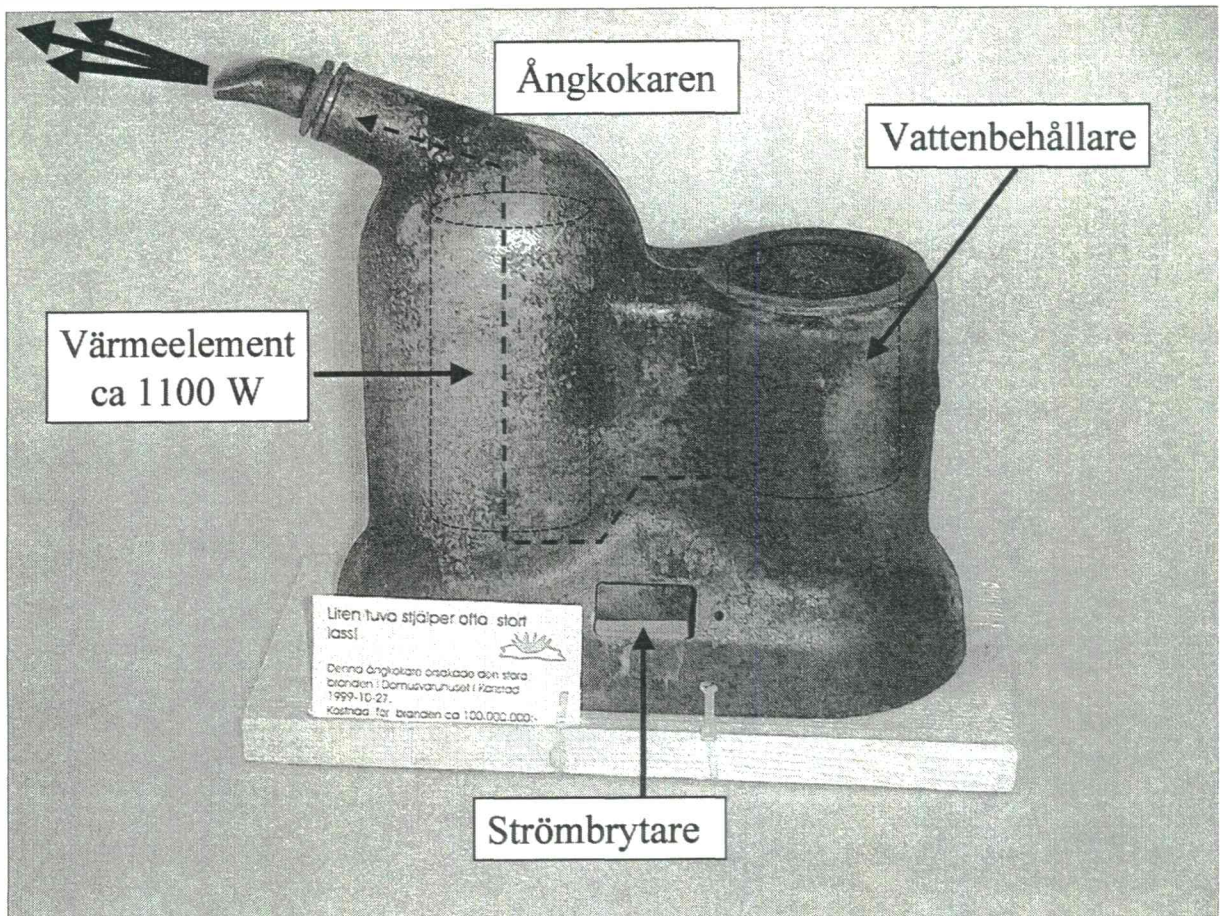
Ångkokaren var av en äldre modell, och består i all väsentligt av en vattenbehållare, en vattenkanal och ett värmeelement på ca 1100 W vid 230 V.

Vid SKL:s undersökning konstaterades att ångkokaren varit spänningssatt före och under branden och att branden börjat i anslutning till ångkokaren. Ångkokarens strömbrytare synes ha varit i tillslaget läge vid brandtillfället.

Ångkokaren saknade termostat och övertemperaturskydd, vilket enligt SKL tyder på att den är av ansevärd ålder. Varken fabrikat eller ålder har dock kunnat fastslås. Avsaknaden av överhettningsskydd och termostat innebär att ångkokaren under vissa förhållanden kunde uppnå antändningstemperatur för tyg, papper och liknande material.

Vid ett prov utfört av SKL testades ångkokaren från branden. Skadorna på ångkokaren var av sådan art att man efter att ha kopplat till ny sladd och strömbrytare kunde prova dess funktion. Den ställdes i en wellpappkartong utan vatten i behållaren. Efter ca 30 min hade högsta temperaturen, ca 300 C uppnåtts på höljet. Efter ca fem timmar hade wellpappen under kokaren förkolnat och ångkokaren ramlade igenom.

Bild 13 Ångkokaren som orsakade branden.

I de flesta fall är en brand en följd av ett flertal faktorer, vilket även gäller för detta fall. Ångkokarens ålder och konstruktion i sig utgjorde en potentiell brandrisk, men bara under förutsättning att den lämnades påslagen under längre tid utan vatten, samtidigt som bränsle fanns i tillräcklig mängd. Alla dessa kriterier uppfylldes av olika skäl, och branden kunde utvecklas.

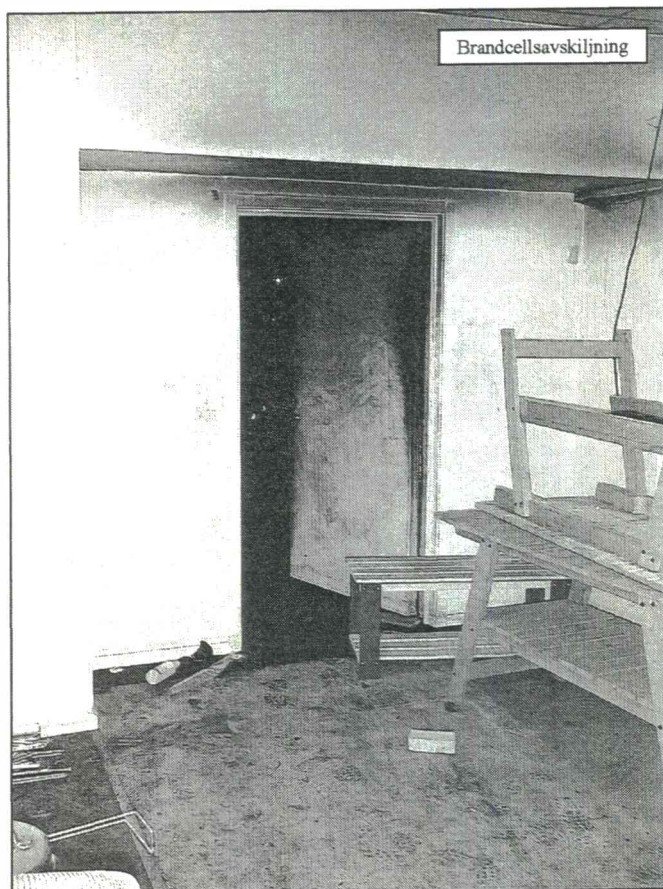
I markplanet fanns som tidigare nämnts en förbindelse mellan klädavdelningen och grannfastigheten (E). För att förhindra brandspridning via denna svagare avskiljning gjordes också en inträngning via grannfastigheten fram till denna branddörr.

Bild 17 Den nyligen installerade brandcellsavskiljningen mellan klädavdelningen och grannfastigheten.
