Observatörsrapport

Explosion i fyrverkerilager Enschede, Holland

Maj 2000

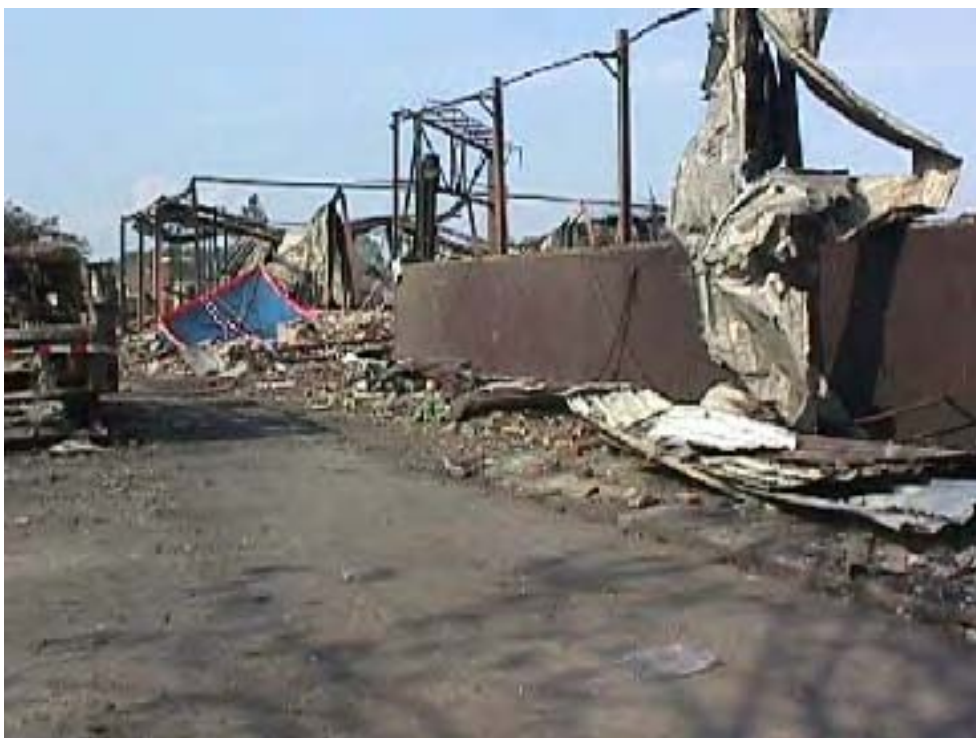
Bilden visar vad som varit porten in till företaget van Fireworks. Till vänster syns en av de två brandfordonen som blev förstörd i samband med explosionen. FOTO: HENK DERKSEN

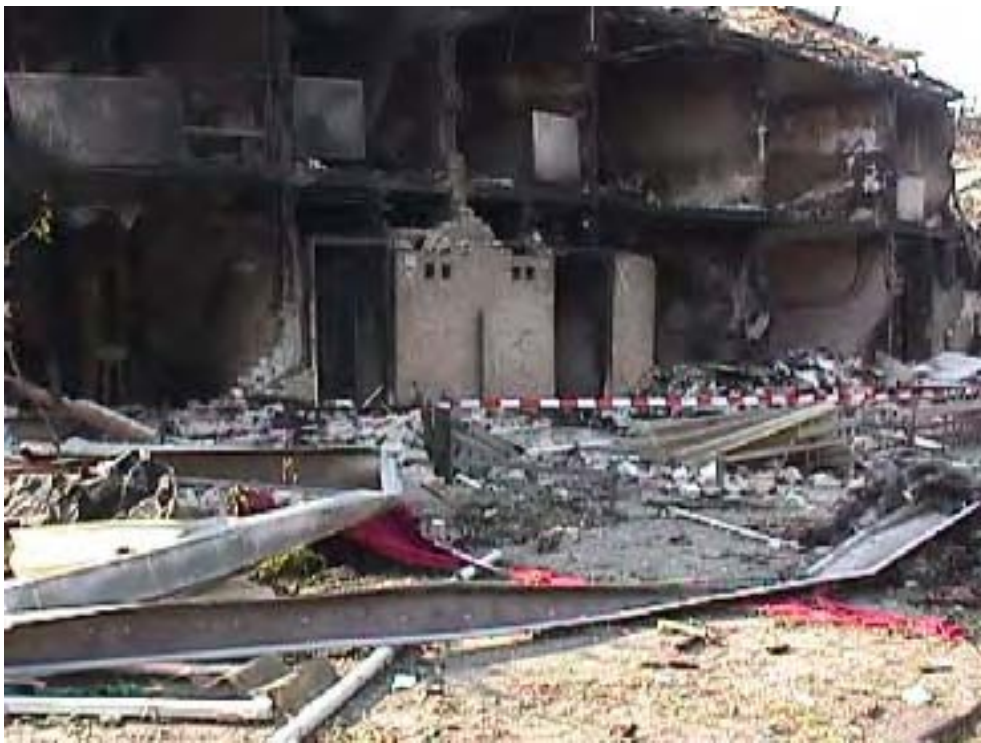
Bostadshus mitt emot explosionsplatsen. FOTO: HENK DERKSEN

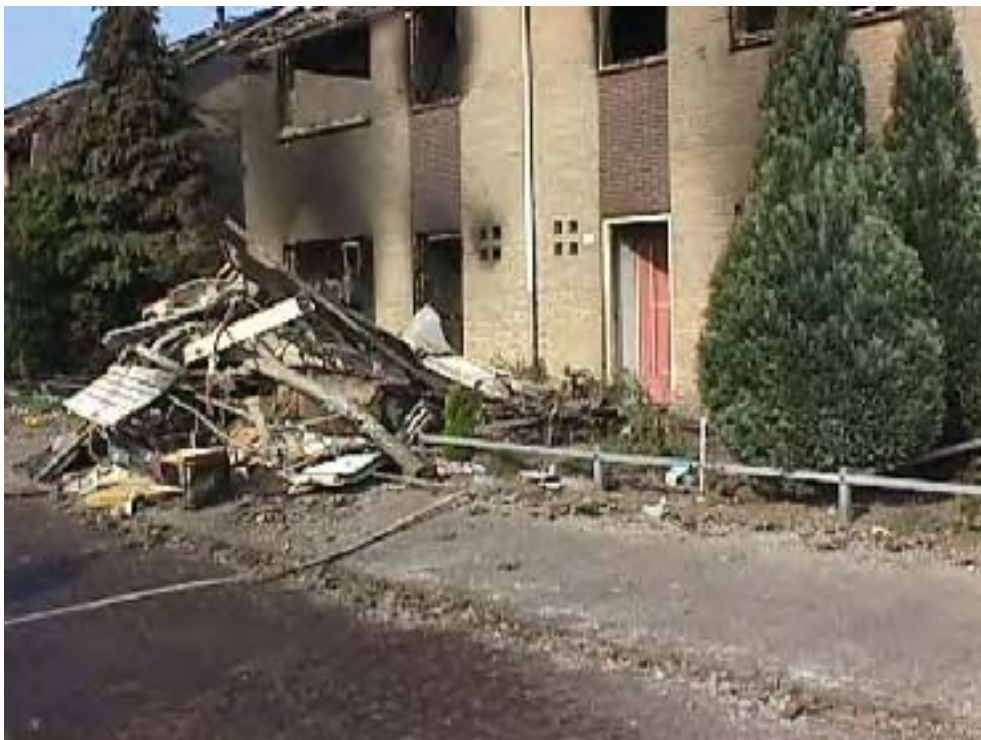
Bostadshus. FOTO: HENK DERKSEN

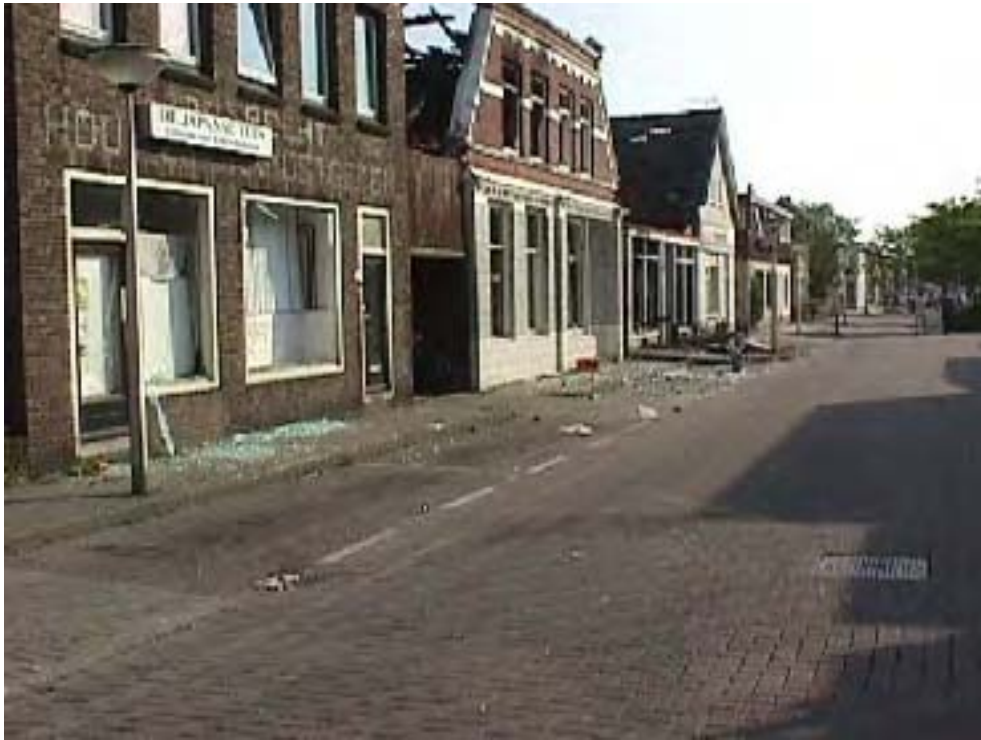
Byggnader som blåsts ur av tryckvågen från explosionen. FOTO: HENK DERKSEN

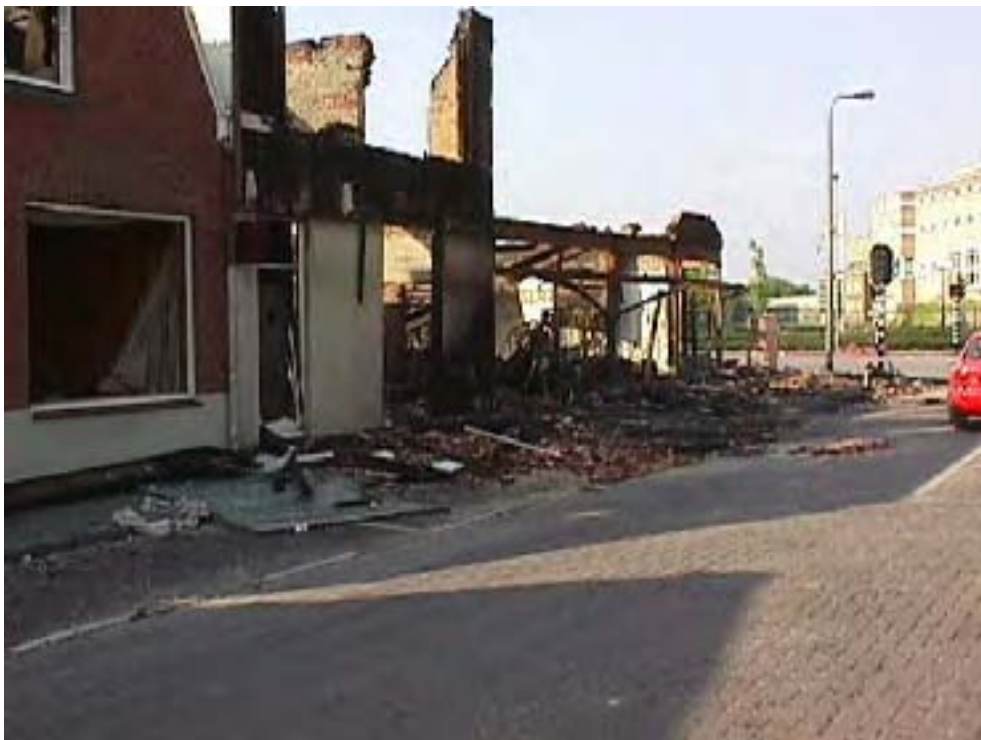
Byggnader ca 300 meter från explosionsplatsen. FOTO: HENK DERKSEN
