PROPANEXPLOSIONEN

I ARENDAL (GÖTEBORG)

DEN 8 MAJ 1981

RAPPORT AV DEN SÄRSKILDA ARBETSGRUPPEN
FÖR UTREDNING AV PROPANEXPLOSIONEN

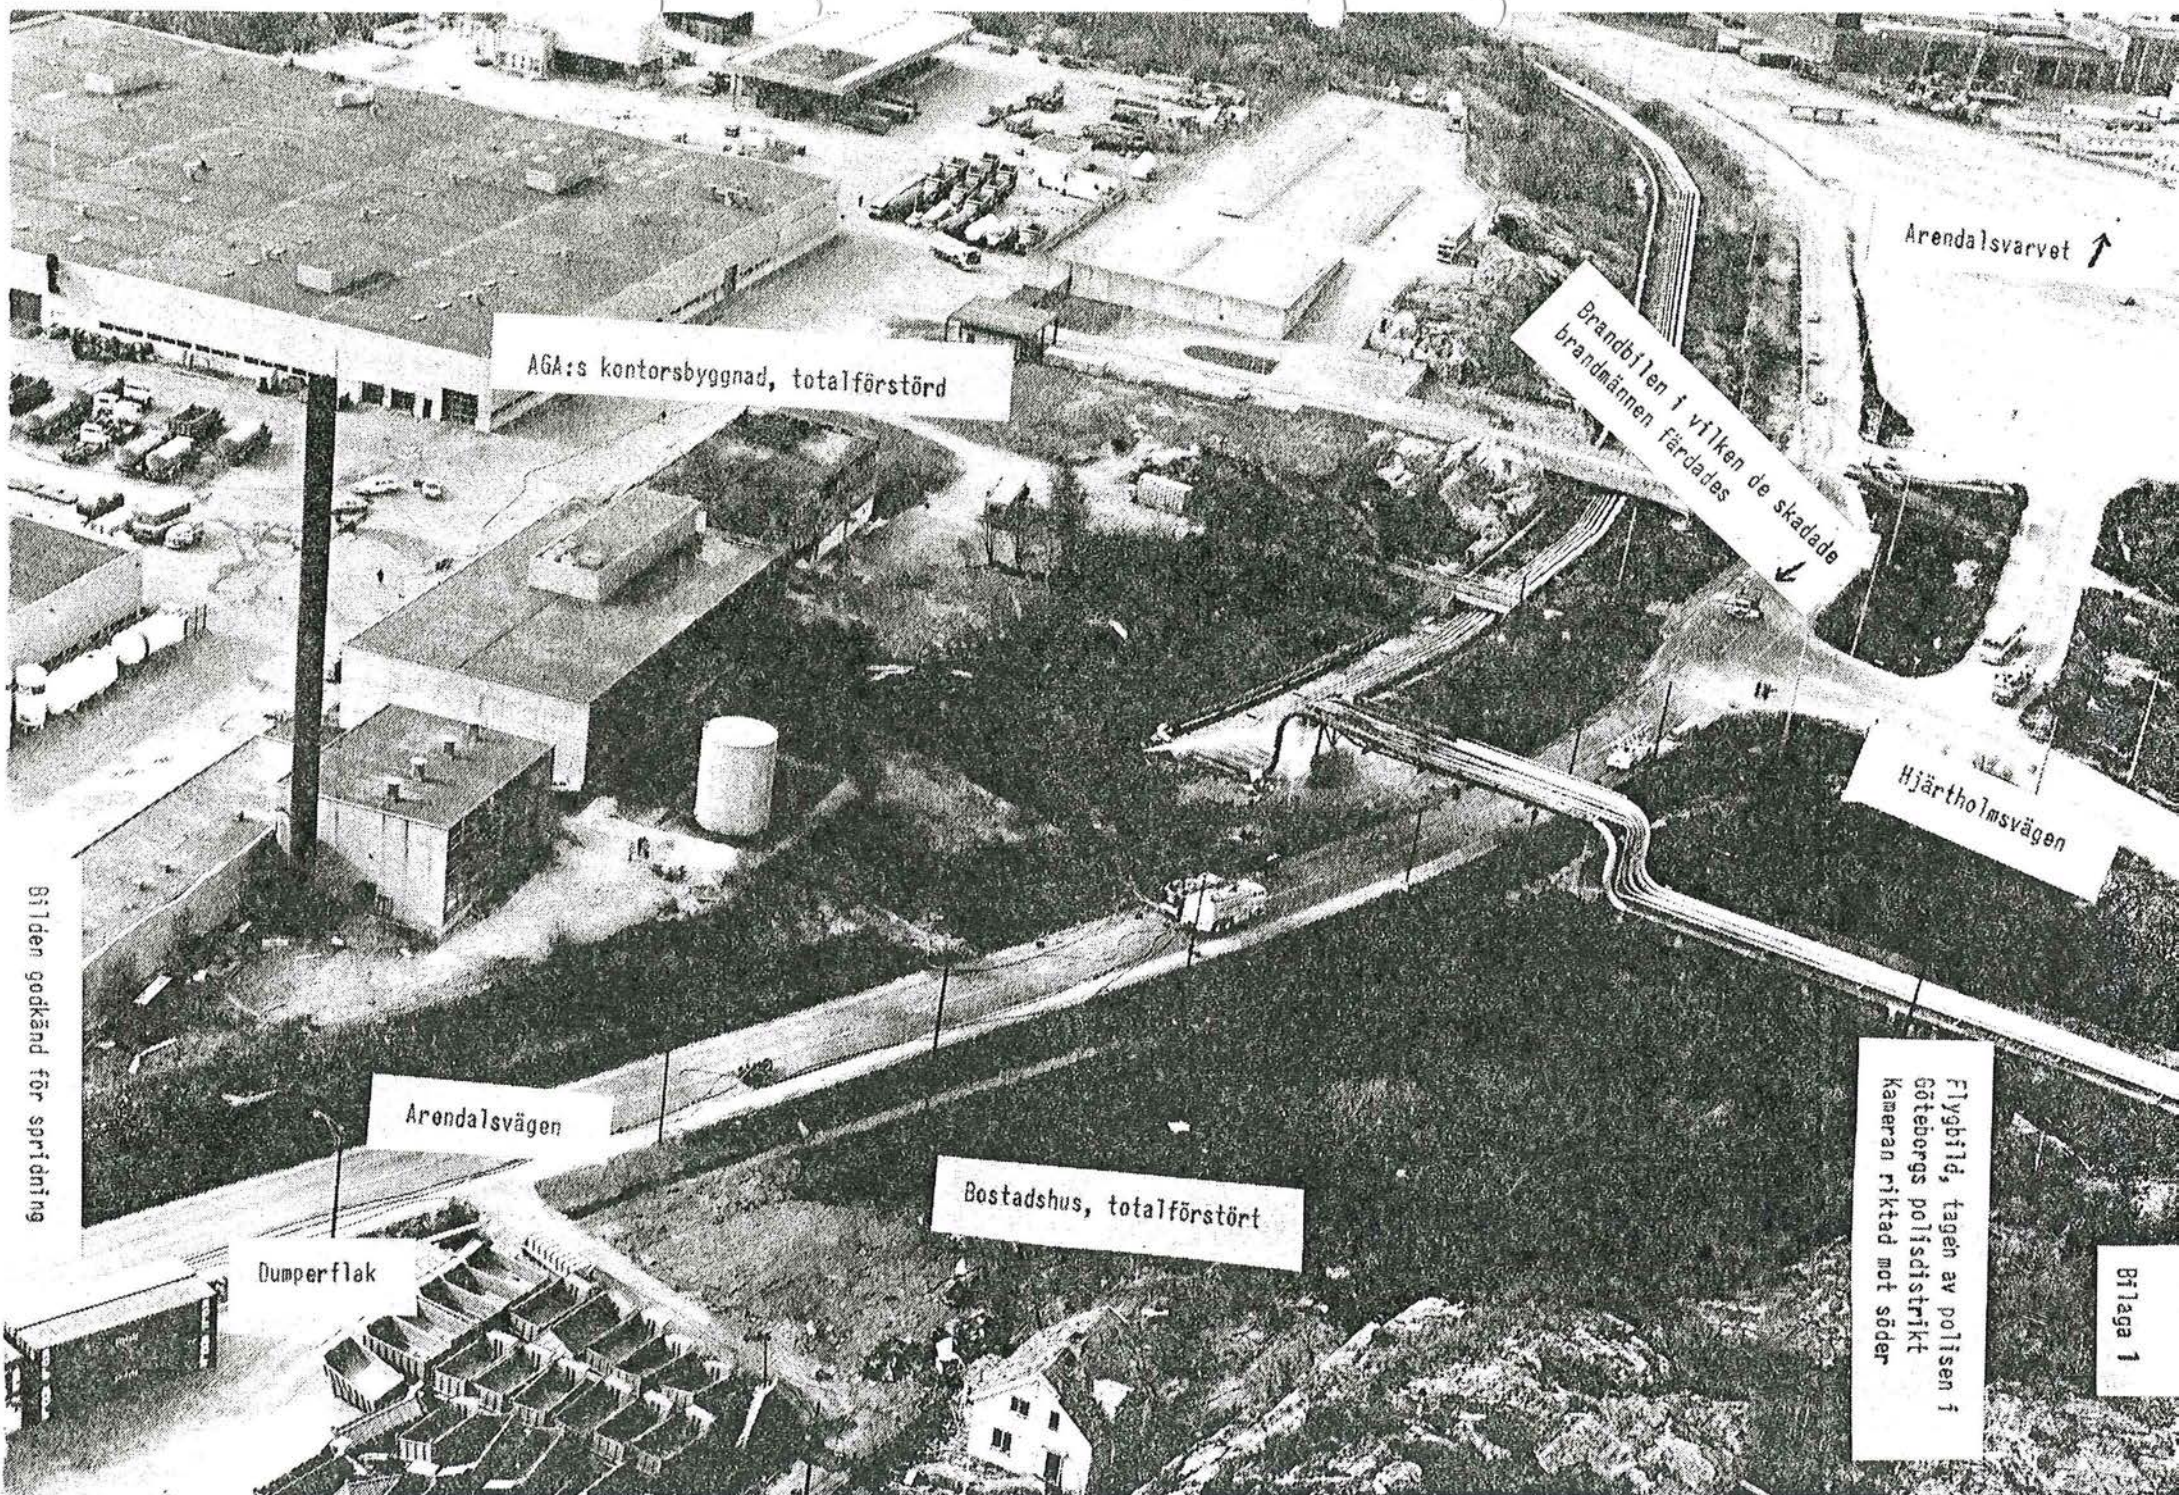
AGA:s kontorsbyggnad, totalförstörd

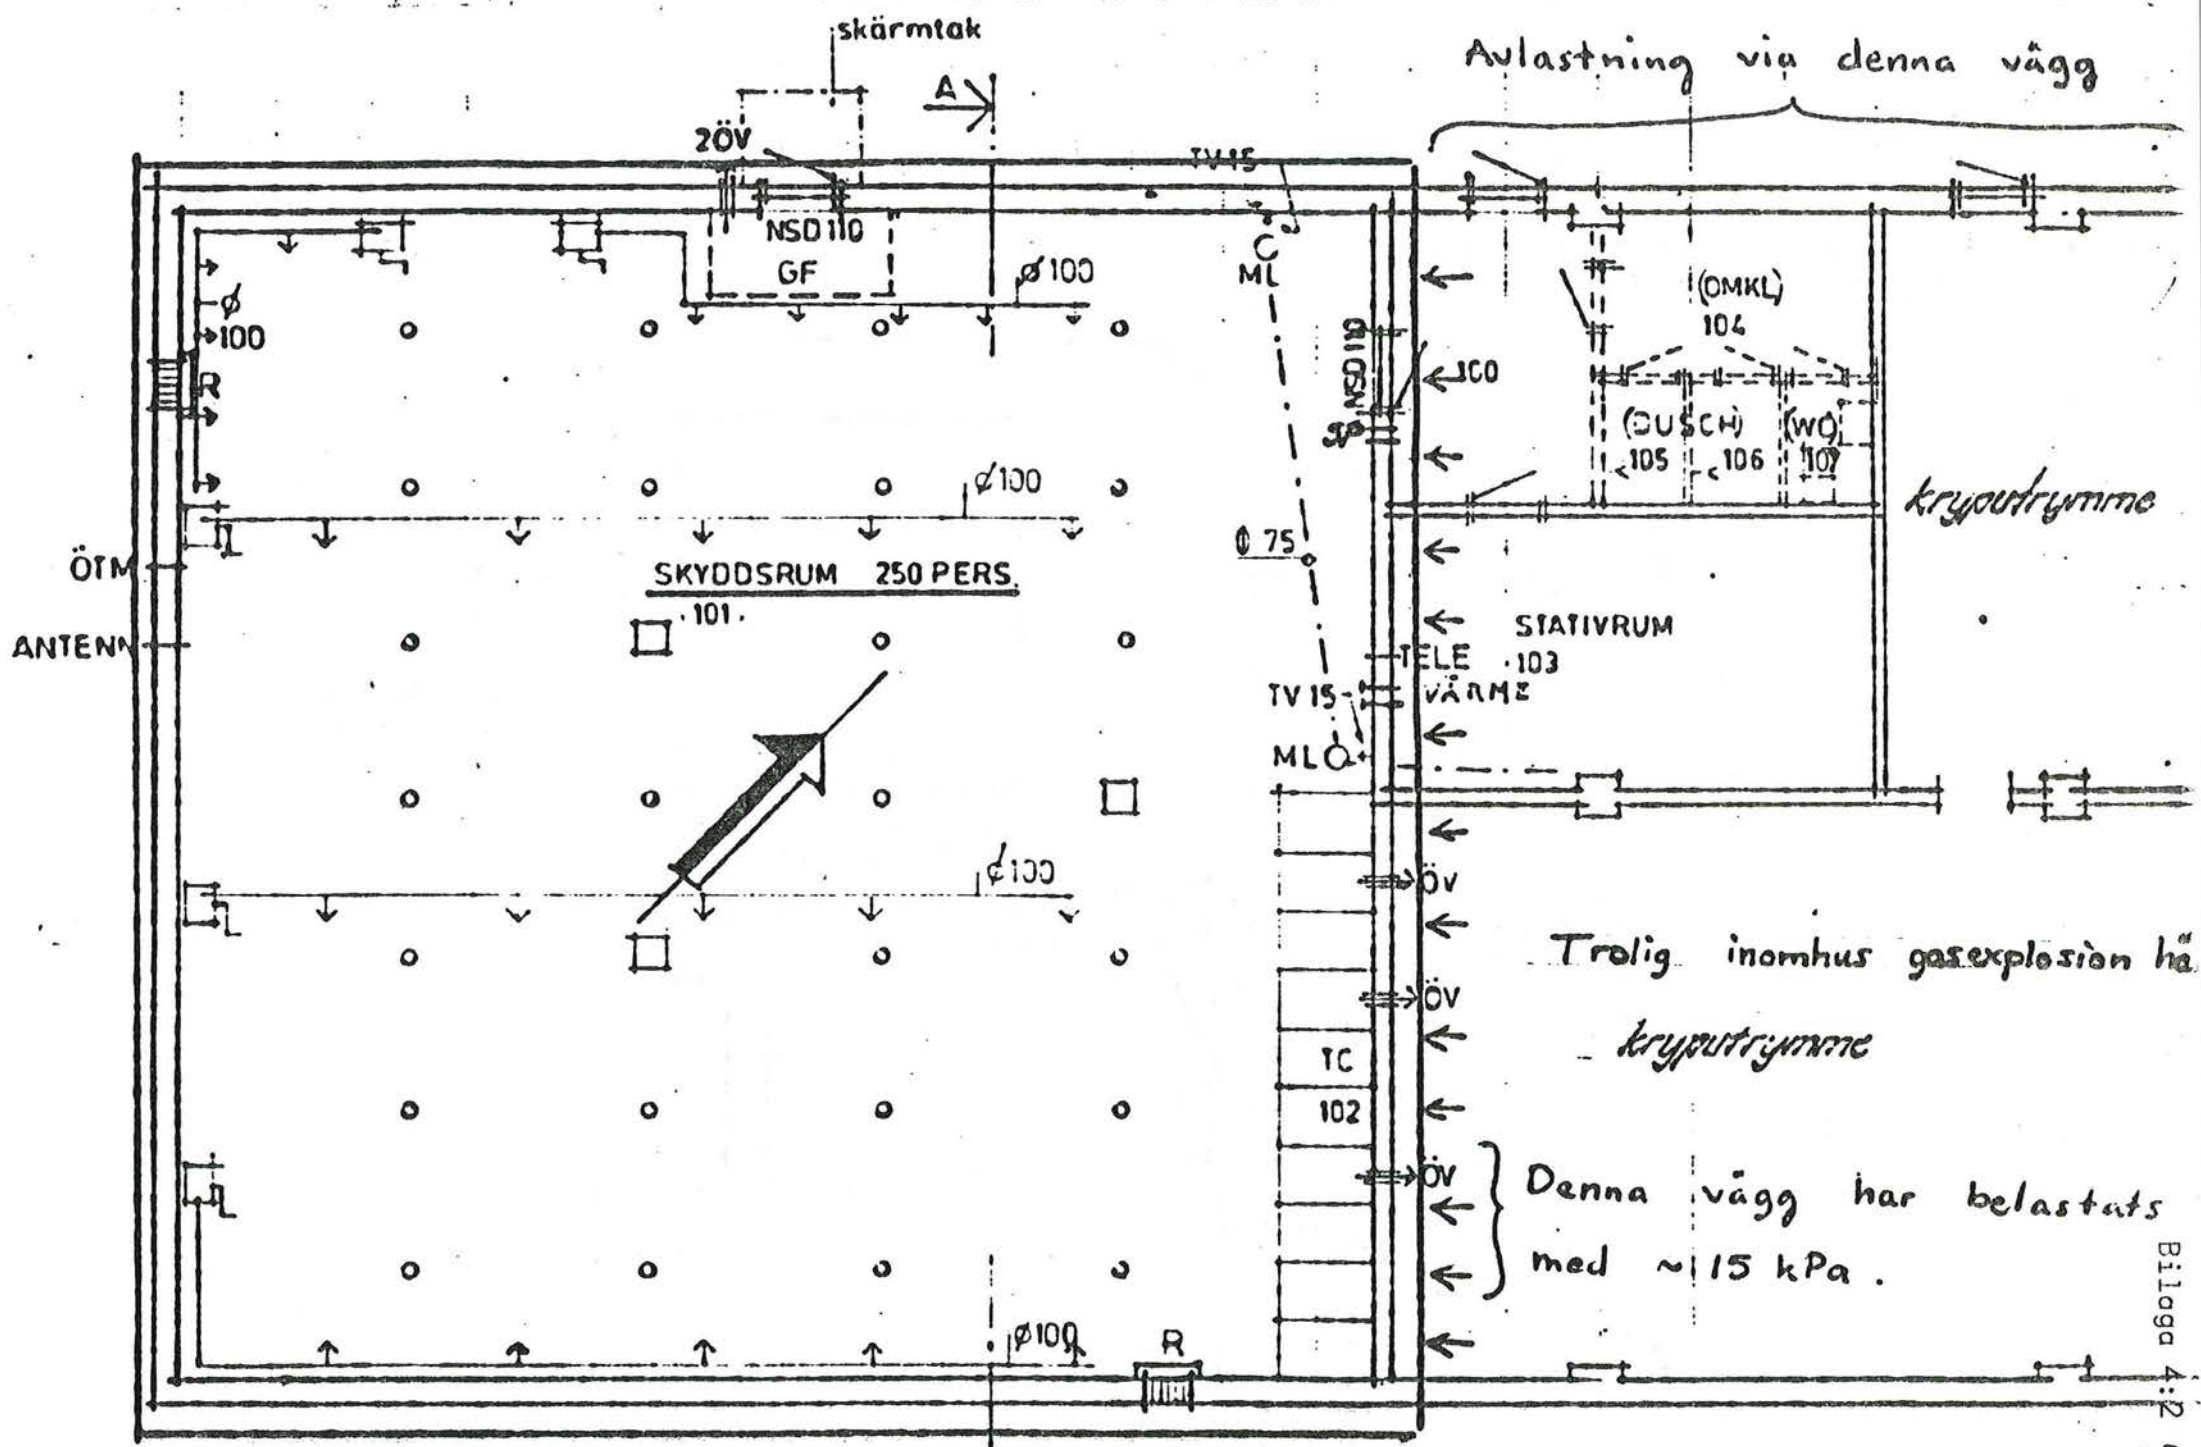
SKYDDSRUM 250 PERS.

Auflastning via denna vägg

/// = Väggyta som rasat och sedan fungerat som
avlastningsyta. Sedan väggen raserats har upp-
lagen för bjälklagselementen förstörts, varefter
elementen har ramlat ner.

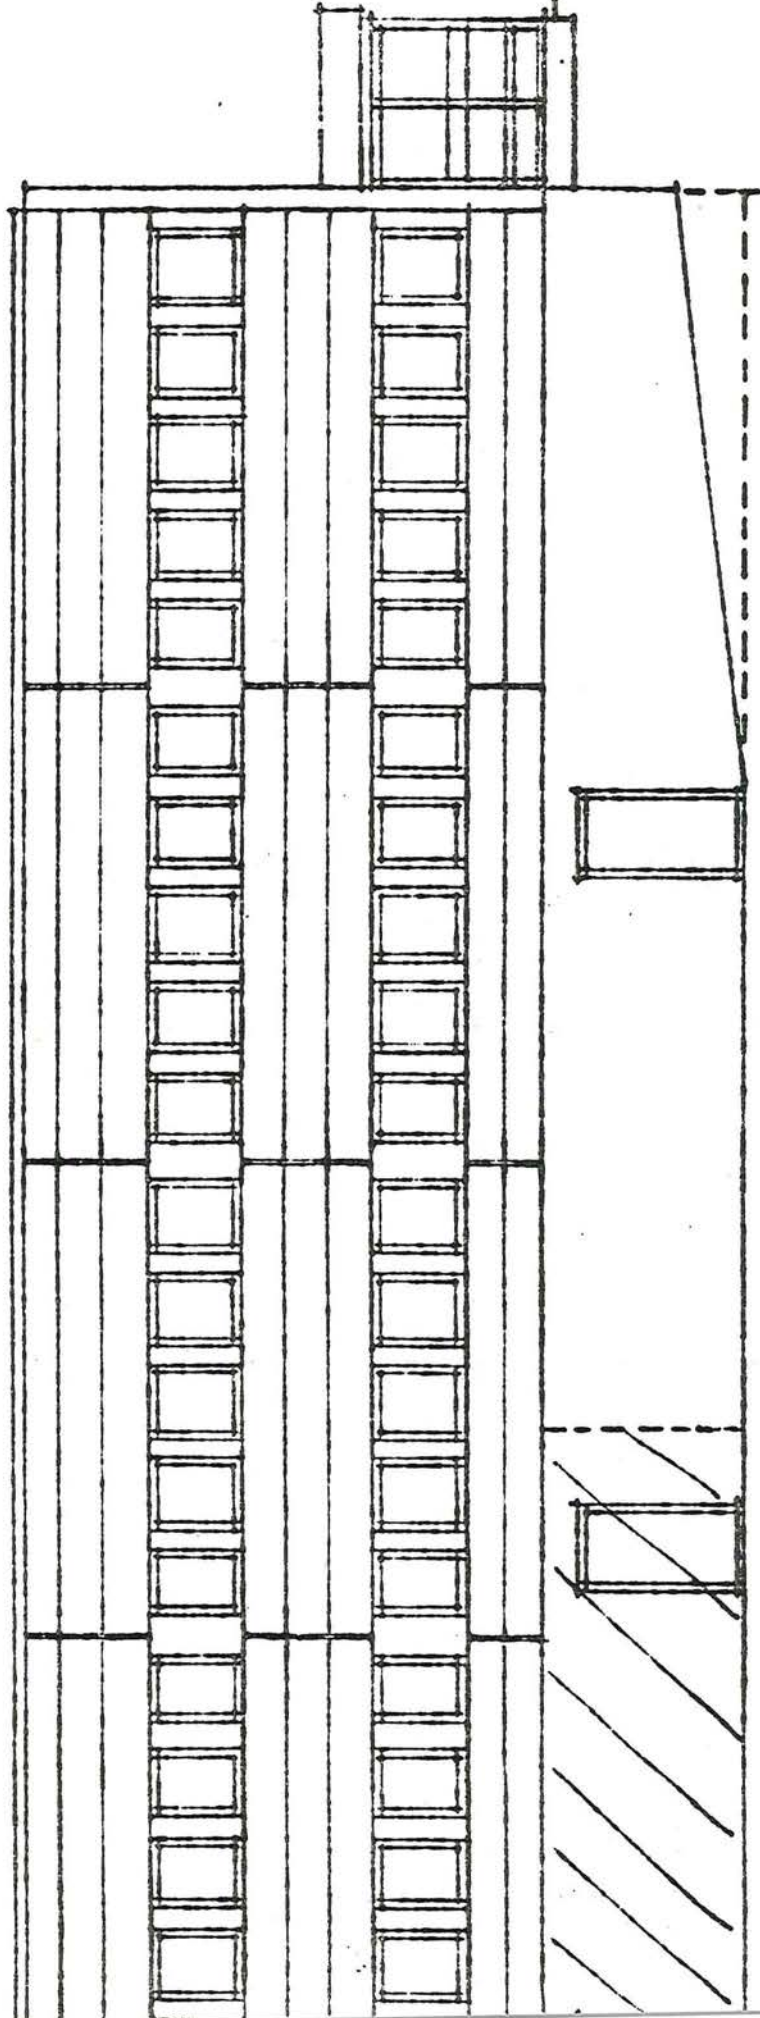
skyddsrum, fasad mot nordväst

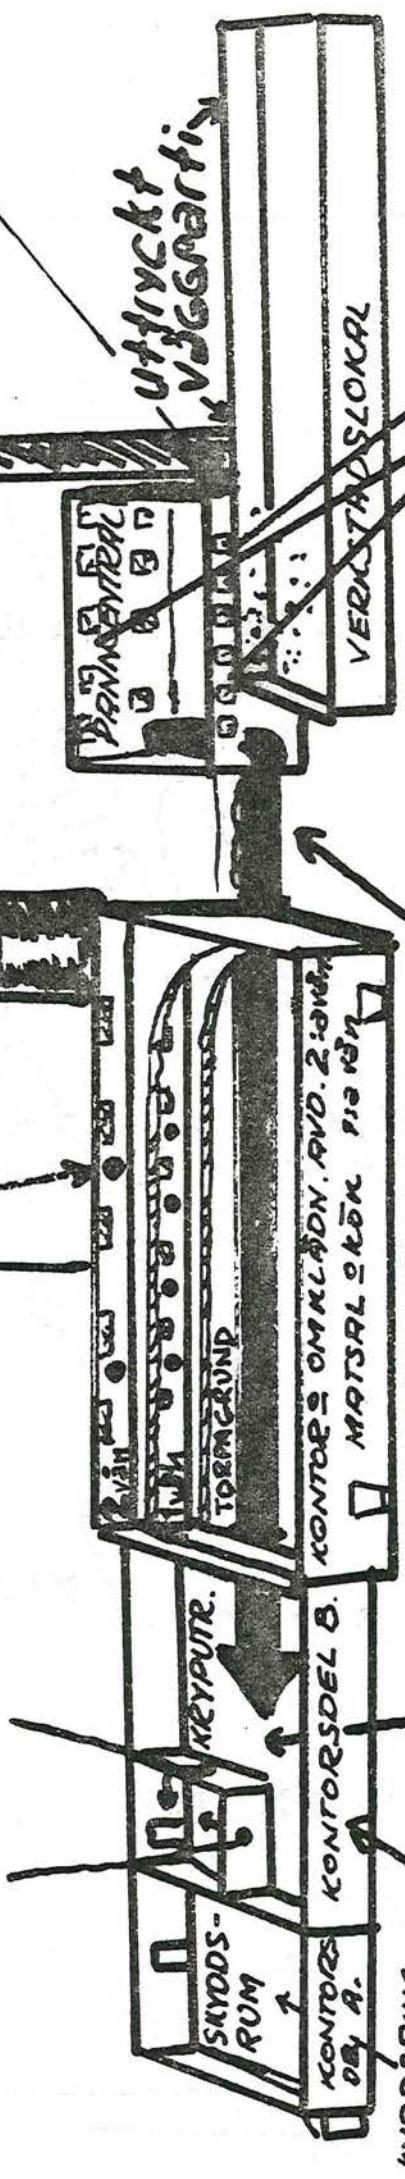
ÖPPEN LUFTFÖRBINDELSE PANNCENTRAL - KRYPTUTRYMME

Kontorsdel B: Ras = brandskador
