Explosion vid vätgasanläggningen Air Liquid i Surahammar 5 april 2001

Olyckan

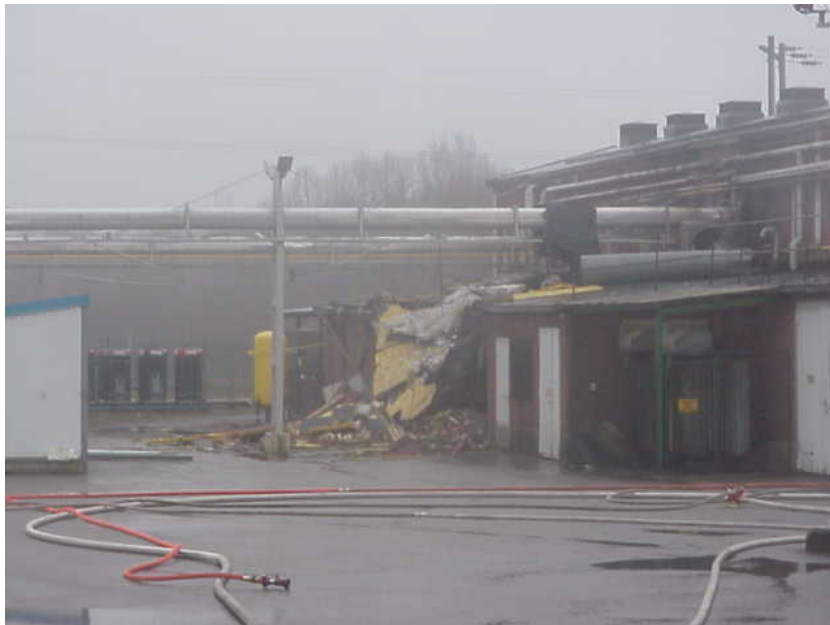
En vätgasledning som inte hade använts på flera år skulle monteras bort mellan en ventil och en fast avstängning. Följden blev en explosion som bland annat demolerade den tegelvägg som fasaden var byggd av. En luftledning för vätgas från åtta paket gick av och den läckande gasen började brinna. Inne i byggnaden brann det också.

Företagets vätgastankar och ledningar är kopplade till ett inerteringssystem med kväve tänkt att utlösas manuellt vid behov. Även detta system hade demolerats av explosionen.

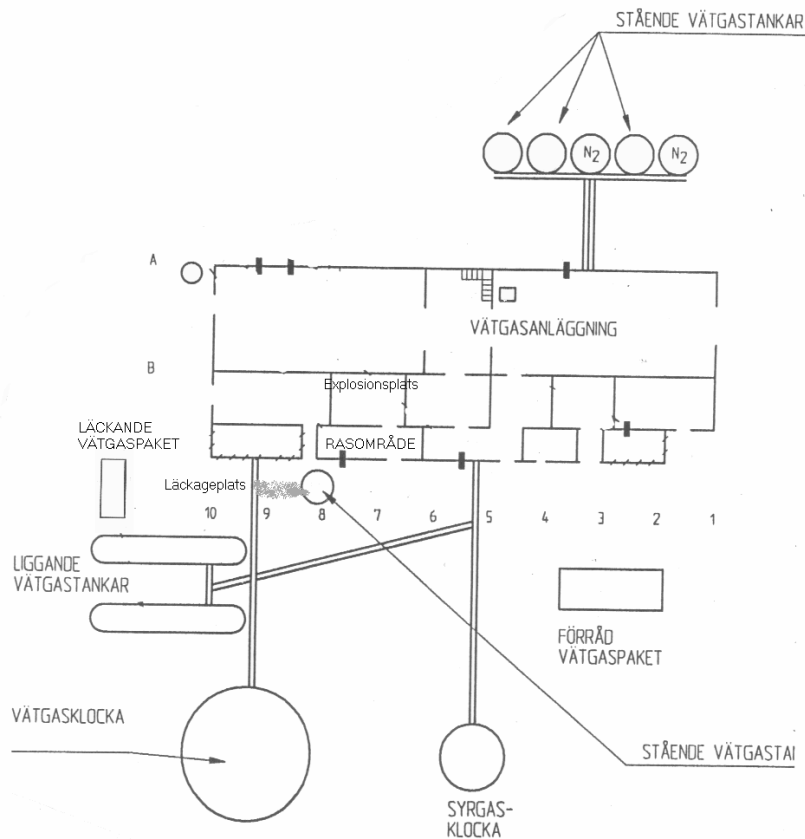
Efter diskussion med företagets personal kom vi fram till att mest hotad av uppvärmning var en gul cistern i jetflammans riktning samt åtta sammankopplade flaskpaket innehållande vätgas varför dessa kyldes i inledningsskedet, sektor "tankar Surahammar". Då Västeråsstyrkans basbil kom på plats (20 min efter första larmningen) fick dom sektor "utvändig släckning av byggnaden". Från Västerås anländer även jourhavande brandingenjör Jonna Abrahamsson, JA.

Det konstaterades att det var ledningen från batteriet med vätgasflaskor som det brann ifrån.

Under vår omgruppering hade företaget hittat en lång slang som anslöts mellan kvävgastankar på andra sidan byggnaden och de läckande flaskpaketet. På detta sätt kvävdes den återstående vätgasen så att branden från ledningen upphörde. Genom detta förfarande hindrades även risken för bakslag.
