Elbilsbränder efter mekanisk påverkan i form av kollision

SP Sveriges Tekniska Forskningsinstitut

SP Rapport : 2013:43
ISBN 978-91-87461-31-6
ISSN 0284-5172
Borås

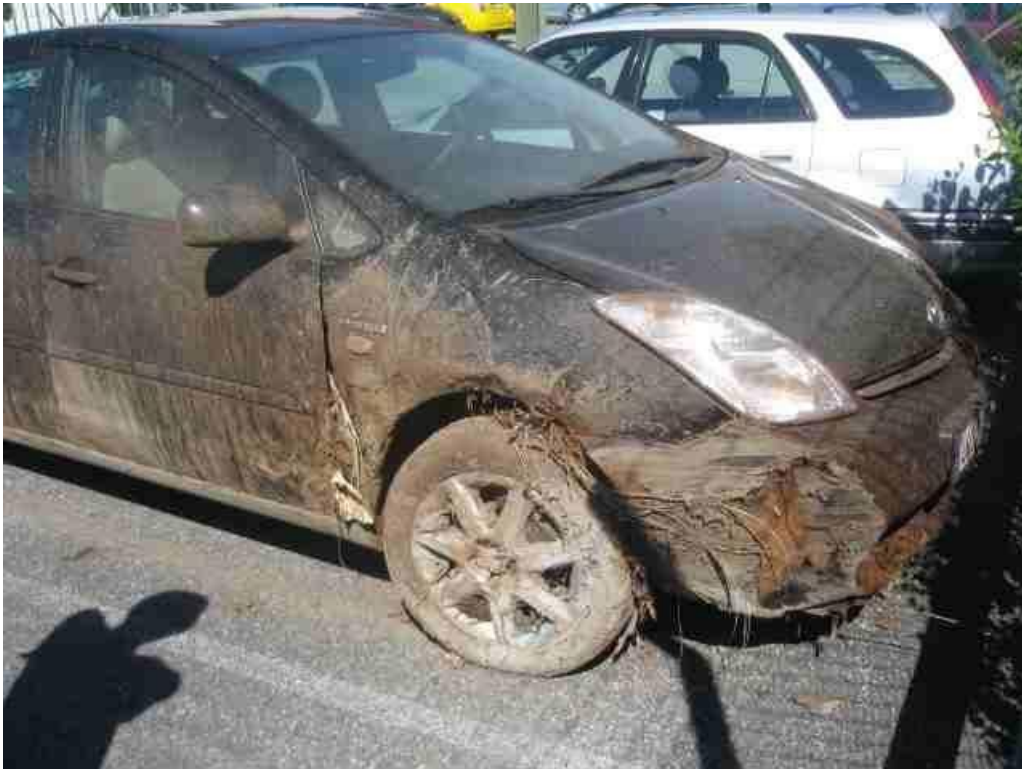
Bild 1 I skuggan av en singelolycka.

Vid ett flertal tillfällen har fordon fattat eld flera timmar efter en mekanisk påverkan av kaross strukturen. Detta har skett vid såväl singel som multi kollision. Ett tydligt fall finns där ett fordon kört av vägen ner i diket, fordonet har inte sett ut att ha blivit direkt skadat, se bild 1.

Därefter har fordonet fraktats till verkstad för analys och reparation men, dagen efter har fordonet stått i brand till synes helt utan anledning. Den mest troliga förklaringen som den oinvidde tagit till sig har varit att lera och/eller vatten eventuellt skulle ha trängt in i fordonets traktionssystem.

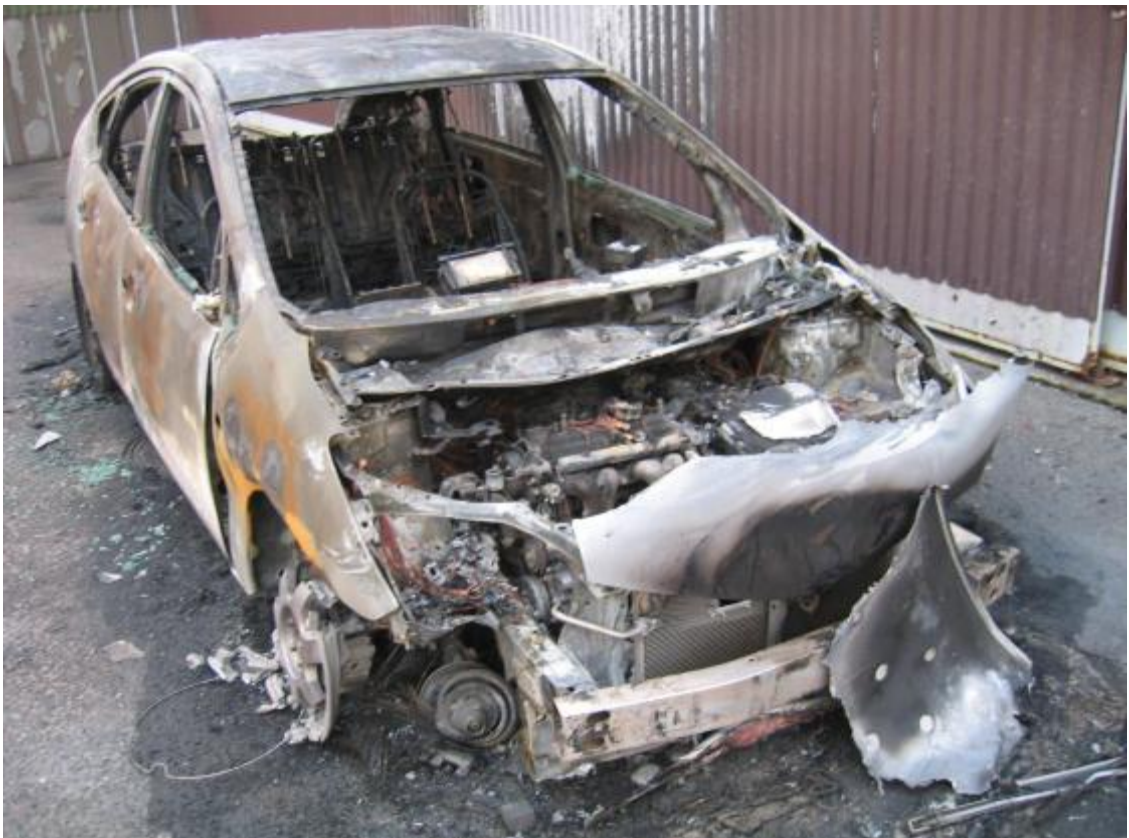
Bild 2 Fordon "A", singelolycka, dikeskörning, fattade eld ett dygn efter trauma, detta är samma bil som föregående bild.

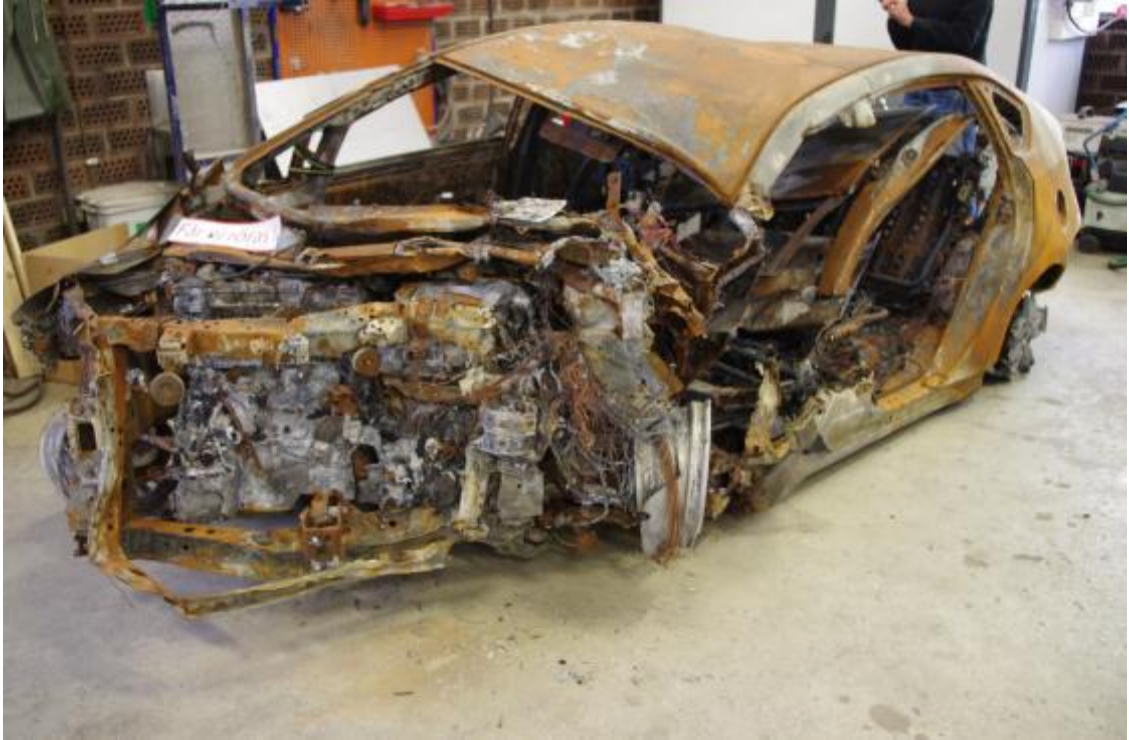
Bild 3 Fordon "B", offsetkrock, fattade eld drygt ett dygn efter trauma.

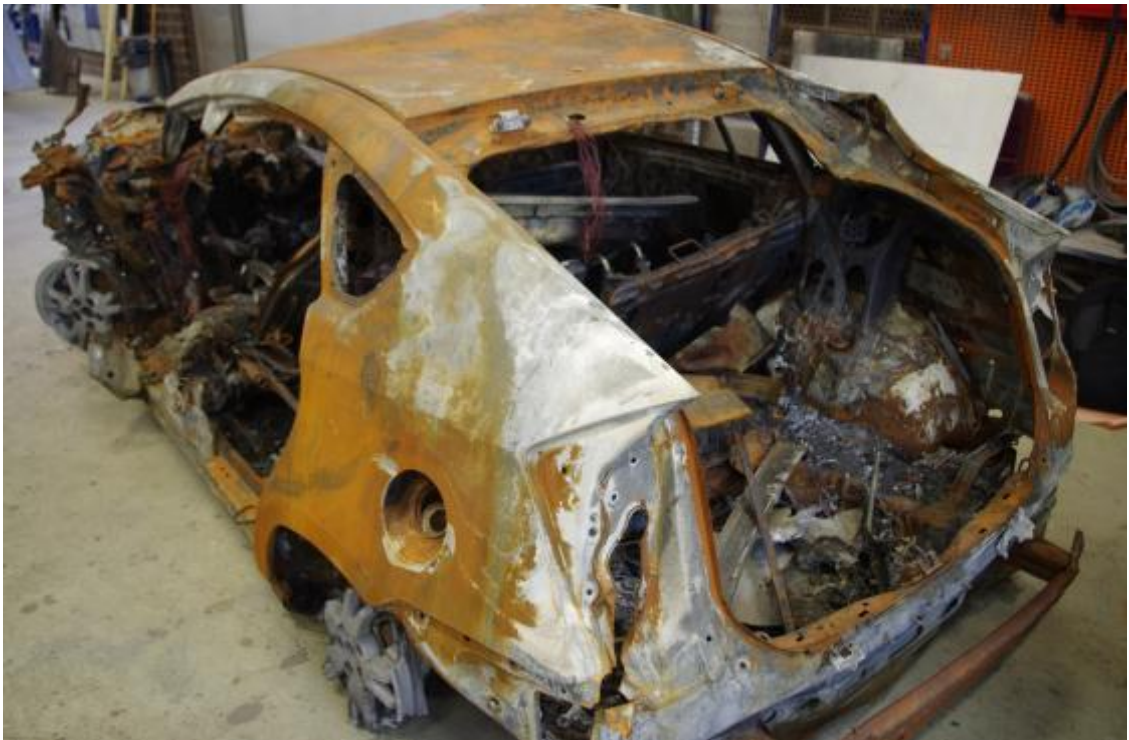
Fordon "B" var helt utbränt, se bild4 nedan, så genom att studera de material bestående av t.ex. aluminiumfälgarna som fortfarande finns monterade på fordonet kan det gå att uppskatta var brandenergin varit som kraftigast. I detta fall fanns ingen elektrisk energi kvar i traktionsbatteriet då värme, vatten och korrosion med största sannolikhet laddat ut batteriet.

Dock gav inte aluminiumfälgarna något entydigt svar på att brandenergi varit extremt starkare i något av de fyra bilens hörn, branden har med andra ord troligen accelererat fritt i fordonets inredning.

Bild 4 Fordon "B" helt utbränt.

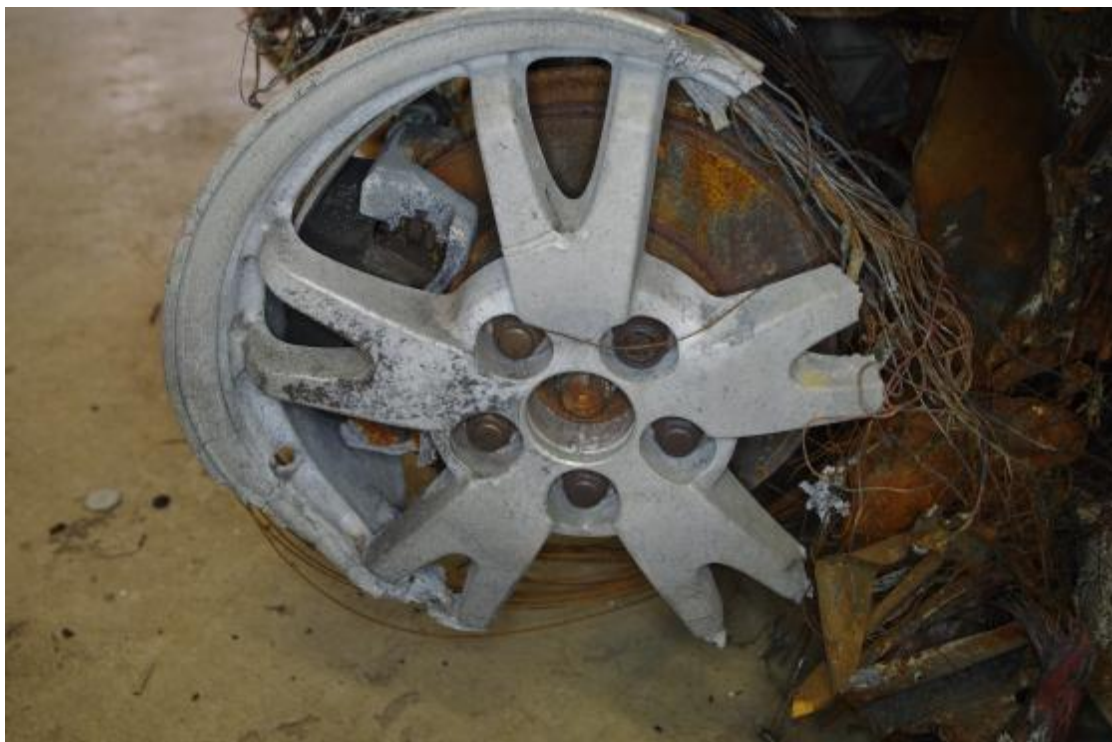
Bild 5 Fordon "B" Vänster fram fälg.

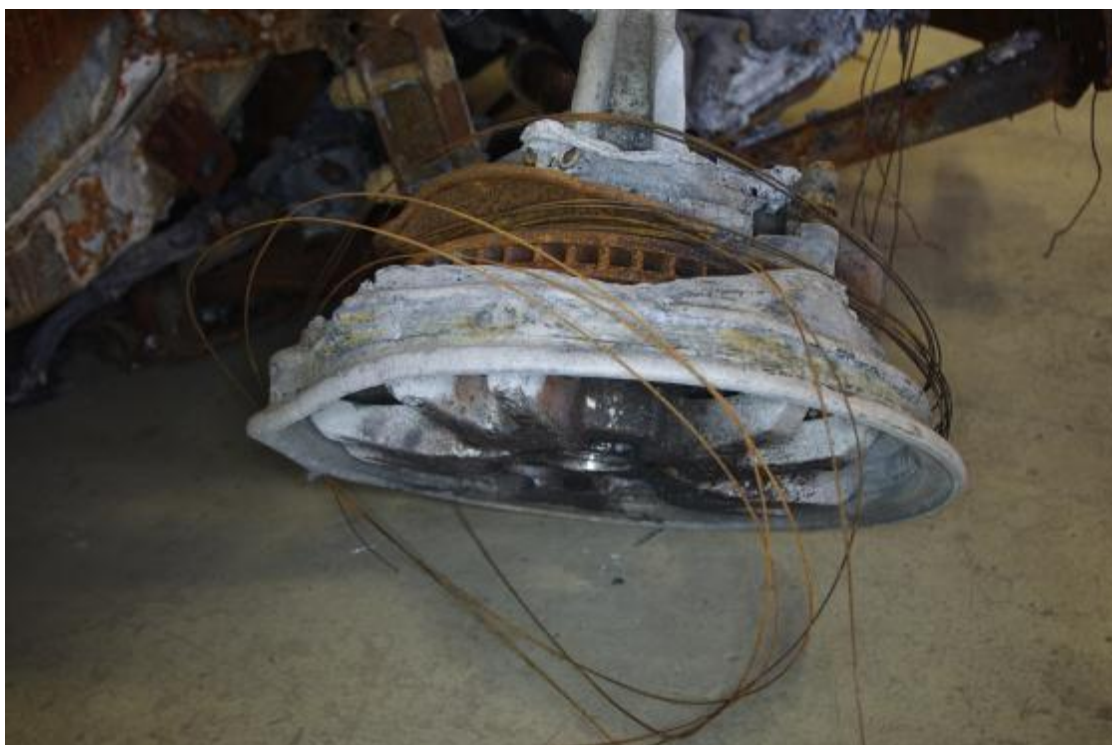
Bild 6 Fordon "B" Höger fram fälg

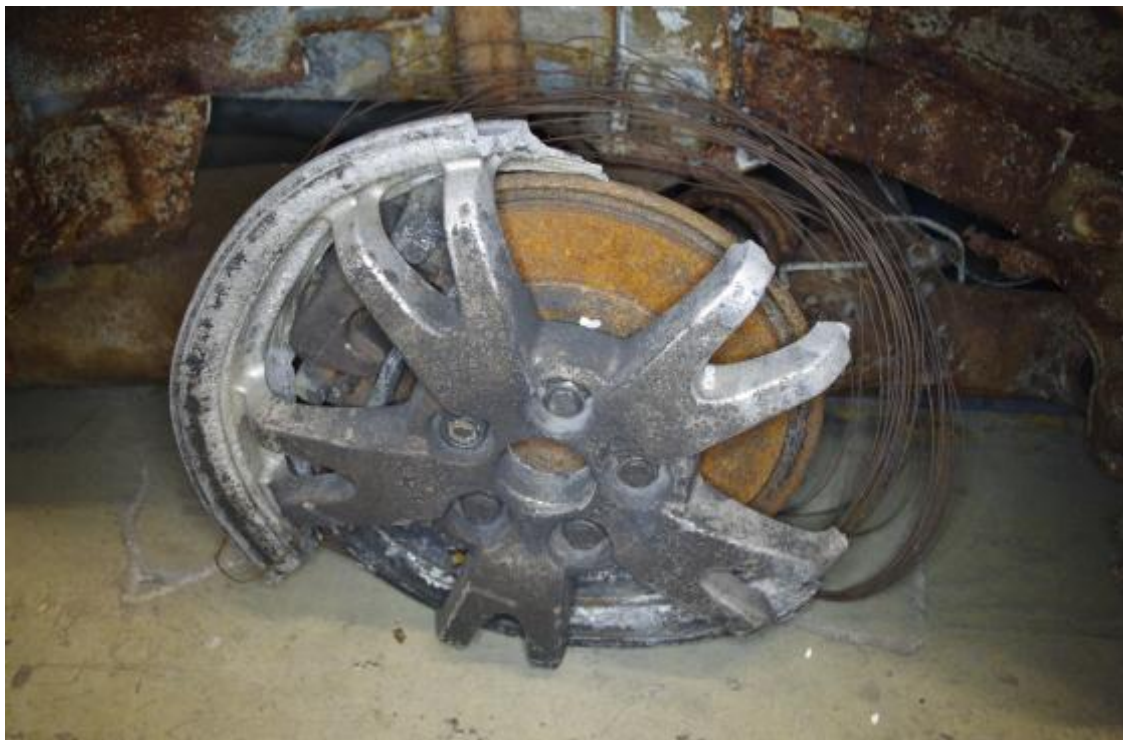
Bild 7 Fordon "B" Höger bak fälg.

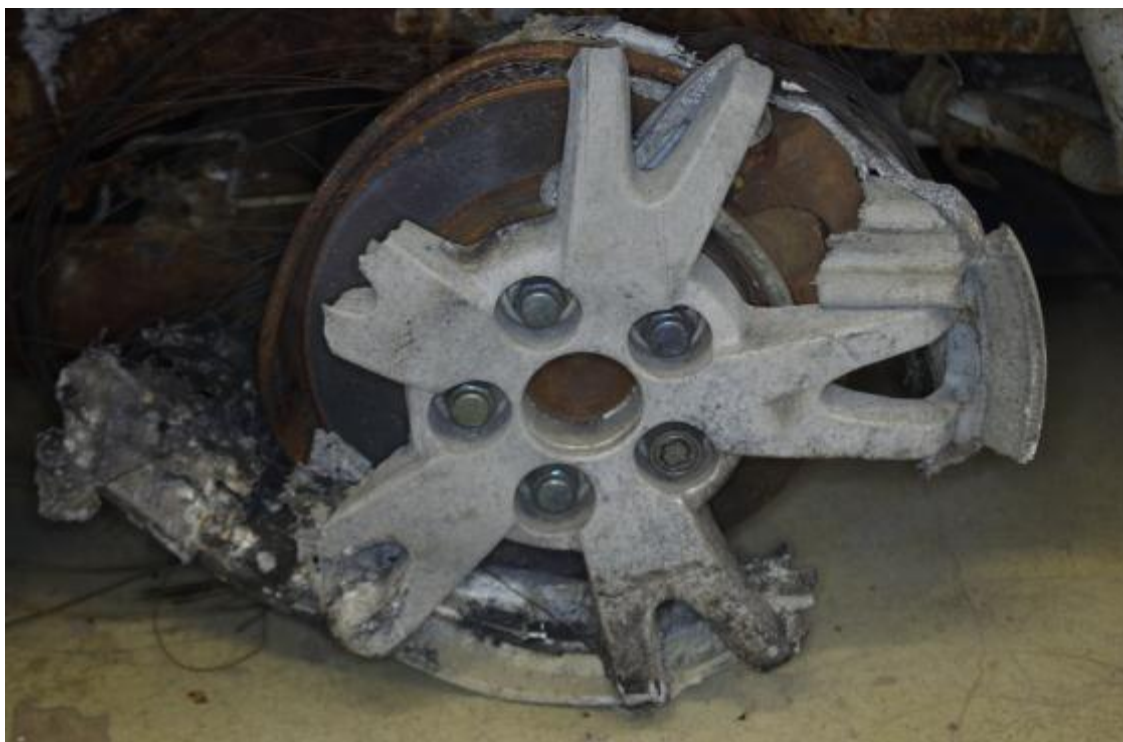
Bild 8 Fordon "B" Vänster bak fälg.

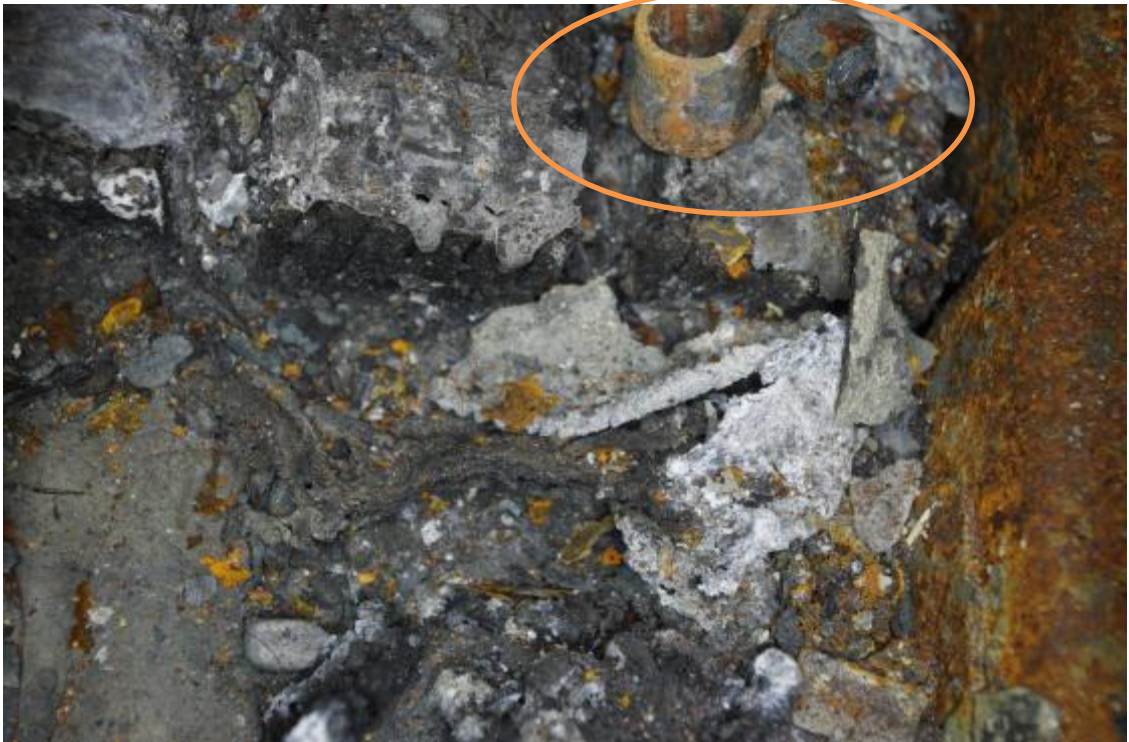
I bild 9 och bild 10 kan ses att polskon kan ha varit monterad på startbatteriet.

Bild 9 Polsko för minuspol till fordonets chassi.

Beviset för att 12 Volts batteriet inte kopplats bort är bild 9 och 10, där ser man att polskorna inte öppnats då skruvförbandet är åtdraget.

Dock är min starka åsikt att dessa båda bilbränder kunnat undvikas genom att fordonen "A" och "B" hade fått sina startbatterier av bly/syra-typ bortkopplade, då hade inte brand uppstått och som tur var hade man parkerat fordonet "A" utomhus, hade den parkerats inomhus kan vi bara gissa hur brandförloppet hade kunnat sluta.

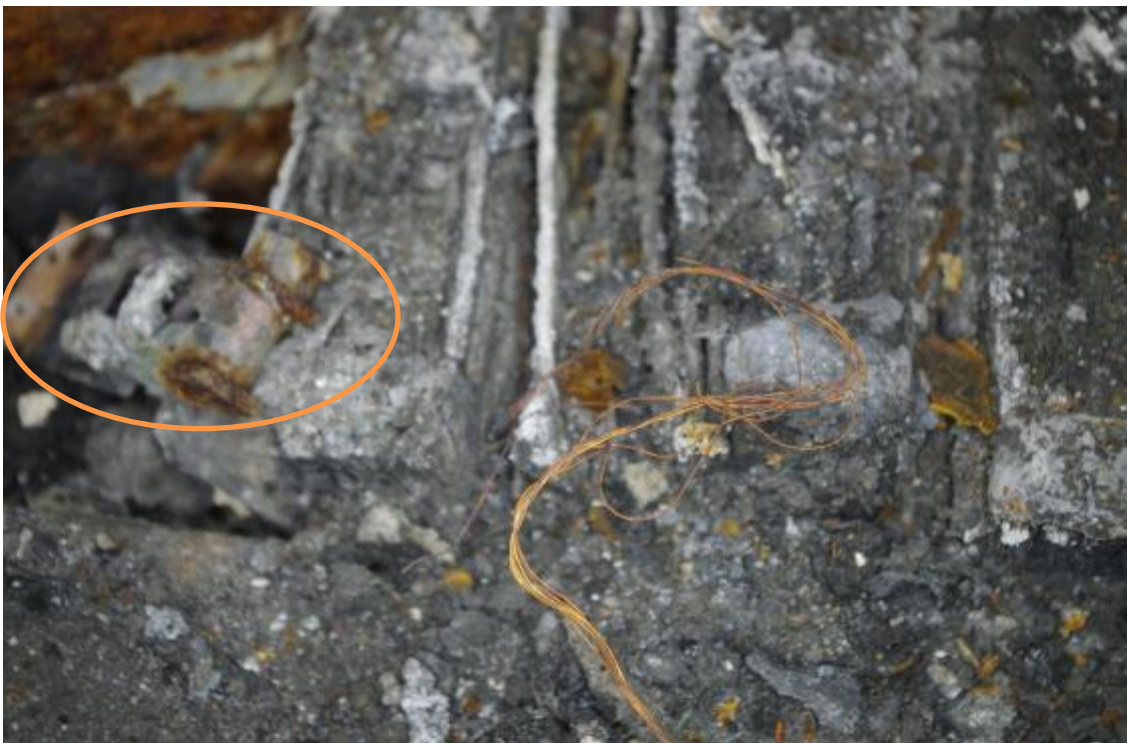
Bild 10 Polsko för pluspol till fordonets elsystem och elcentral.

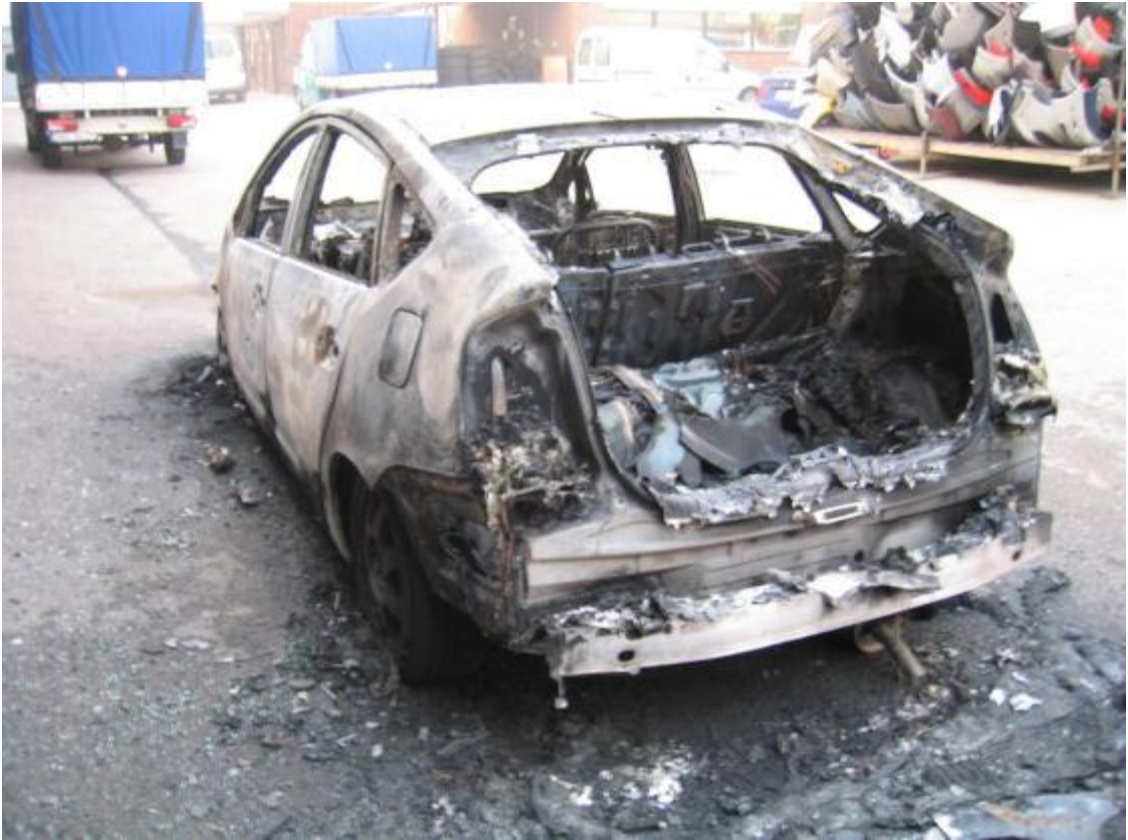
Fordon "A" fattade av oförklarlig anledning eld och totalförstördes efter bärgning, lägg märke till att brand troligen utvecklats i fordonets främre del då bakdäcken fortfarande hade luft kvar i de bakre däcken, se bild 12 nedan.

Bild 12 Fordon A en tid efter trauma och provkörning.

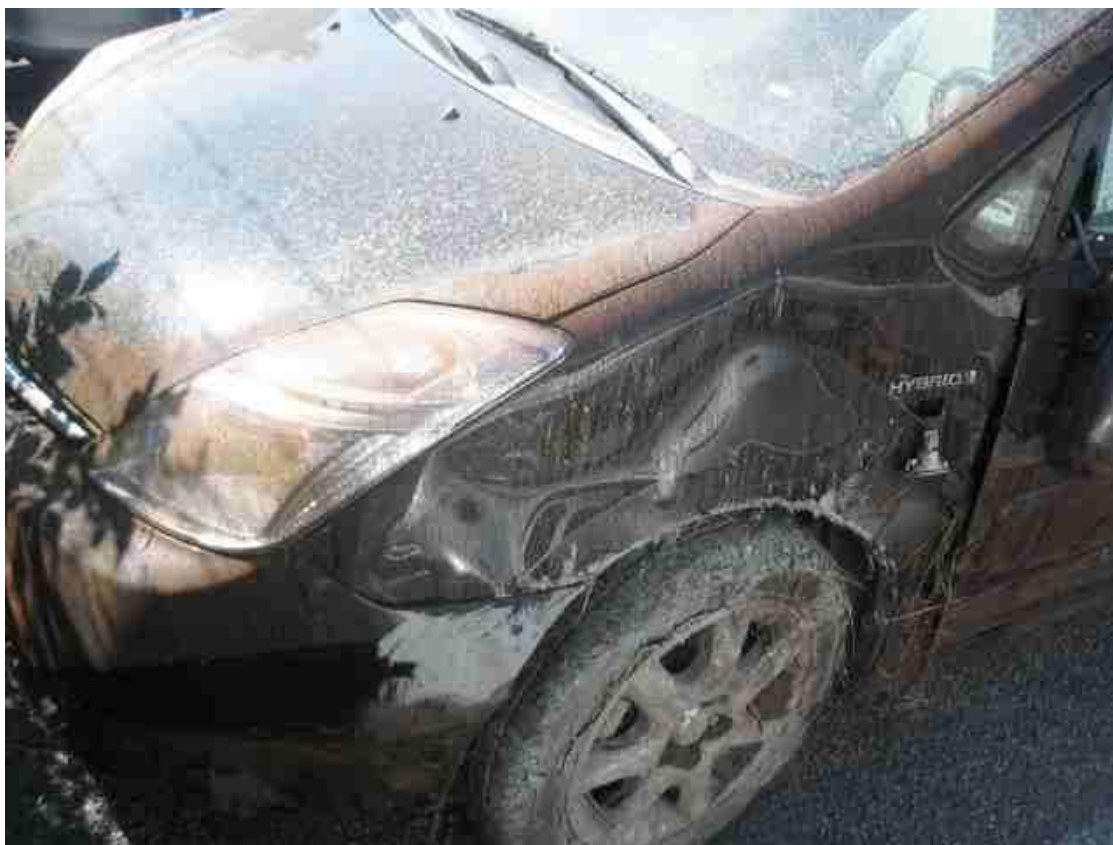
På fordon "A" kan ses en deformation fullt tillräcklig att påverka elcentral, se bild 14 nedan.

Bild 14 Mekanisk inträngning som ger möjlighet till skada på elcentral under motorhuv.

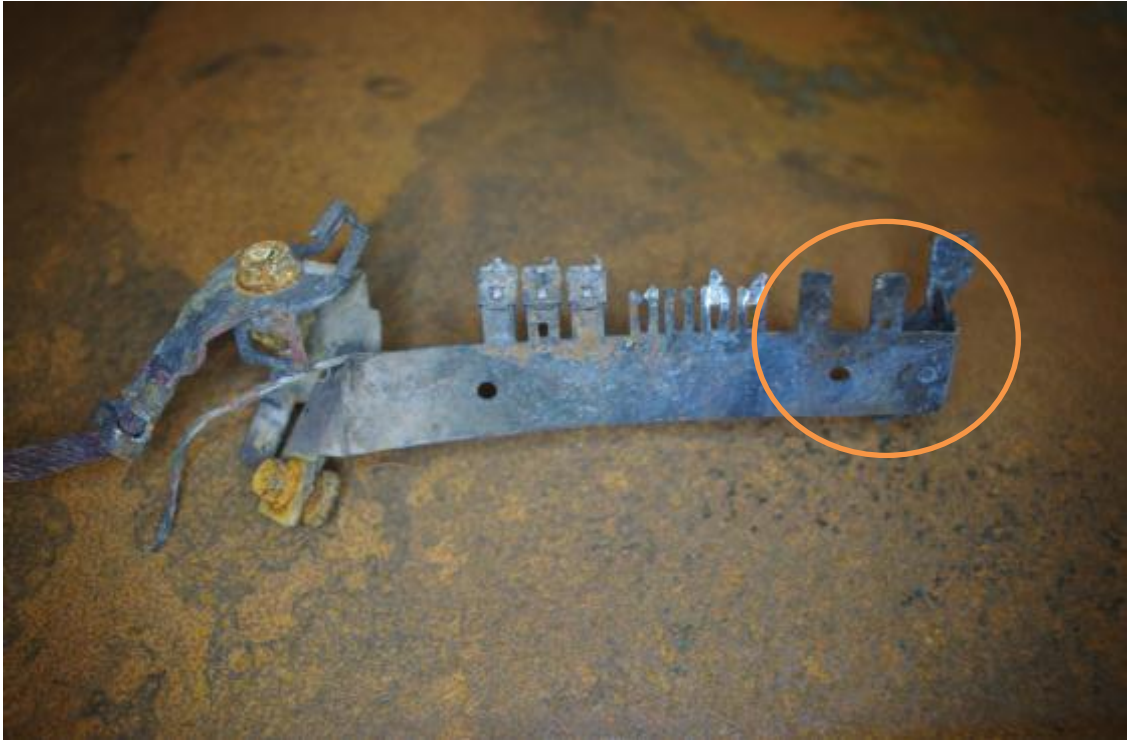
Att brand kan ha startats p.g.a. att elcentralen blivit skadad är nära anstående då en av de delar som fördelar 12 volten i denna central har ljusbågsskador, se bild 15 nedan.

Bild 15 Fördelningsplint för +30 där batteriets matande kablage kan ses till vänster och ljusbågsskada till höger i bild.

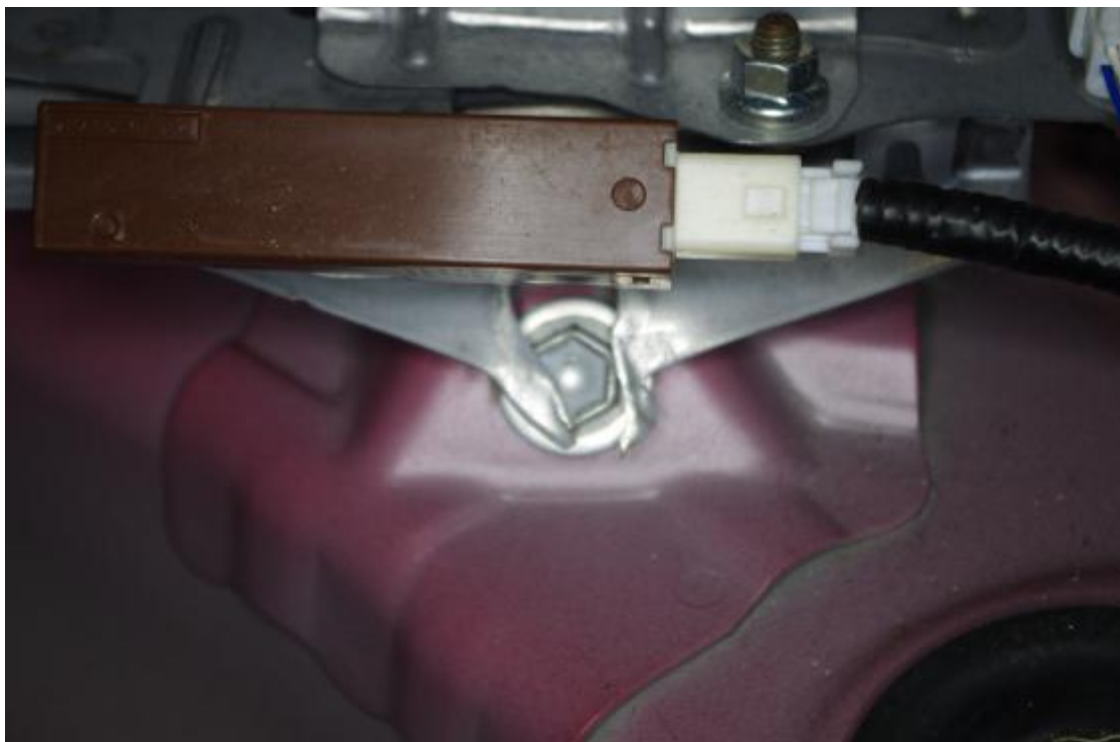
Vid inspektionen kan ses att fordonet utsatts för så kraftigt krockvåld att traktionsbatteriet infästnings öra dragits av, se bild 19 nedan. Vid kontroll av batteriet som var elektriskt inkopplat visade det sig att traktionsbatteriet var relativt sett fulladdat med 215 Volt, se bild 20 nedan.

Bild 19 Traktionsbatteriets infästningsöra har dragits av vid krock.

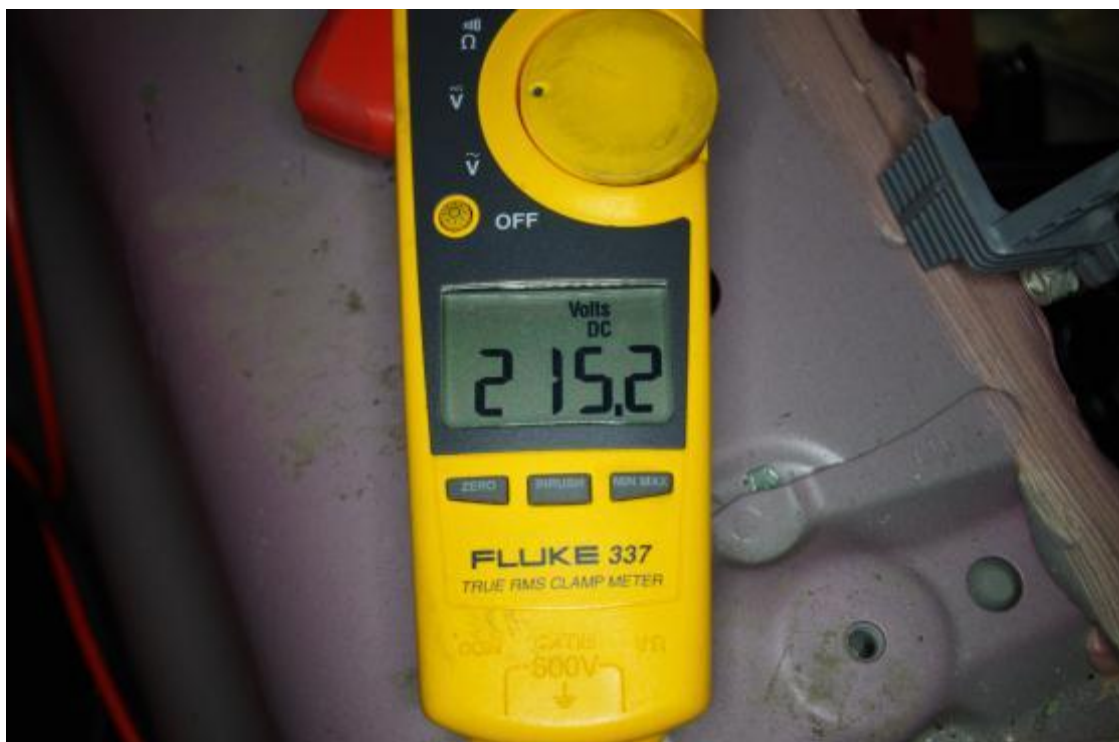
Dock har inte detta blivit grund till någon brand eller annan skada då fordonets 12 Volt batteri var bortkopplat vilket bevisar att traktionsbatteriets inbyggda kontaktorer inte kan slutas och koppla fram energi till den skadade kraftelektroniken men, även traktionsbatteriet borde ha dränerats på sin elektrokemiska energi på liknade sätt som GM föreslår att dess Chevrolet Volt ska hanteras efter trauma.

Bild 20 Traktionsbatteriet hade efter lång tid i förvaring fortfarande ett nästan fulladdat batteri, 215 Volt.
