Myndigheten för
samhällsskydd
och beredskap

Gasdrivna fordon – händelser och standarder

En nationell och internationell utblick

Publikationsnummer MSB 1011 – september 2016
ISBN 978-91-7383-671-5

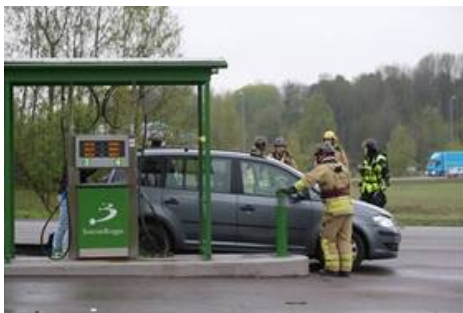
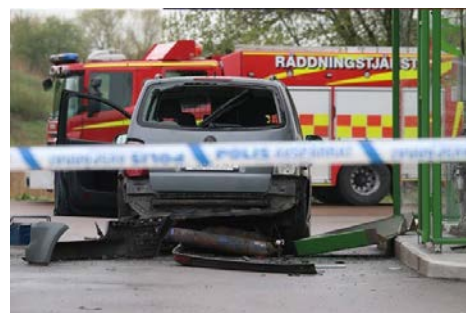
Linköping 2015-05-05:

Tanken på en gasdriven taxibil av märket Volkswagen Touran exploderade vid tankning. Föraren fick endast lätta skador då han befann sig en bit bort från bilen. Bilen omfattades av en återkallelse som Volkswagen utförde i två steg. I första steget inkallades fordonen till verkstad för att få skadade tankar avstängda varvid fordonen fick kortare räckvidd eftersom totala tankvolymen minskade. I det andra steget skulle fordonen in på verkstad igen för att få tanken utbytt. Enligt uppgift hade den aktuella bilen inte genomfört denna återkallelse. Enligt Volkswagens tekniker, som undersökt fordonet, så hade tanken en skada (buckla) som förmodligen uppstått då tanken slagit i något vid exempelvis terrängkörning. Det tillbucklade området på tanken hade sedan rostat varvid området försvagats och sedan brustit vid tankningen.

Figur 5. Tankstation med taxibil.

Figur 6. Taxibilens bakdel.

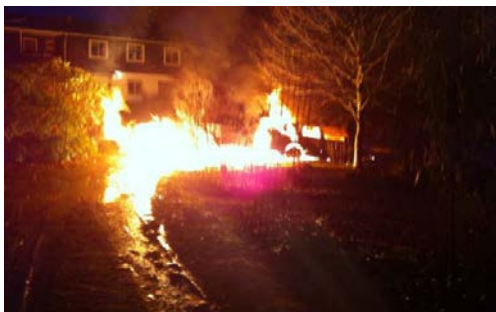
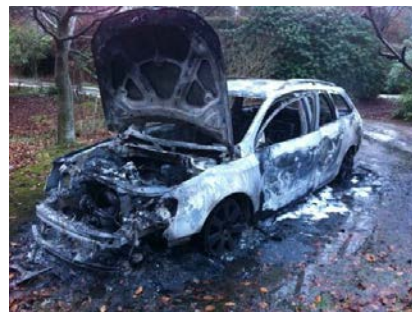
Lysekil 2012-12-30:

En gasdriven Volkswagen Passat, av 2010 årsmodell, som stått parkerad i cirka två dygn började brinna. Trots årstiden hade bilens motorvärmare inte anslutits till ett eluttag. När räddningstjänsten larmades skickades två fordon till platsen, en pick-up och en släckbil. Pick-upen anlände först till brandplatsen men släckbilen körde fel och anlände inte förrän branden var fullt utvecklad. Då pick-upen inte hade någon släckningsutrustning att bekämpa branden med kunde föraren av denna samt bilens innehavare inte göra annat än att betrakta brandens utveckling. Efter ett tag smälde det till och en eldslåga på 6-7 meter sköt ut från fordonet och antände ett buskage i närheten. Först efter att även bensintanken fattat eld anlände släckbilen och branden började bekämpas. Enligt de som först anlät i pick-upen började branden i främre delen av kupén (instrumentpanelen).

Figur 7. Eldslåga från fordonet.

Figur 8. Utbränt fordon.

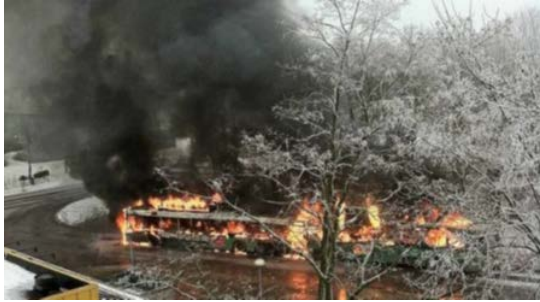
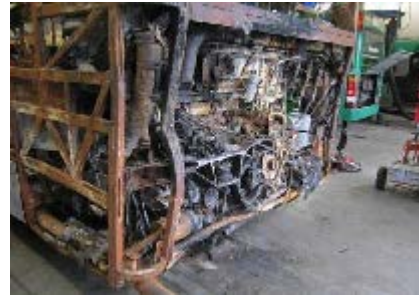
Helsingborg 2012-02-14:

Två gasdrivna lokalbussar började brinna vid en ändhållplats. Olyckan har utretts av Haverikommissionen. Den första bussen, en Man, stod vid hållplatsen och hade släppt på passagerare. Den andra bussen, en Volvo, körde fram och in i bakändan på den första bussen i cirka 10 km/h. Det var halt väglag vid kollisionstillfället. Motorutrymmet på den påkörda bussen (i bakänden) deformerades cirka 10 cm. På grund av deformationerna skadades bränslefiltret samt en behållare för hydraulolja. Enligt Haverikommissionens utredning fanns det en spänningssatt glödlampa i motorrummet trots att tändningen var avslagen. Lampan krossades på grund av deformationen och antände läckande gas från bränslefiltret vilket startade branden. Senare antändes även hydrauloljan vilket medförde att branden utvecklades vidare. Eftersom bussarna var placerade mot varandra spred sig branden till bägge bussarna. Föraren av den första bussen hjälpte sina passagerare att evakuera bussen vilken rökfylldes snabbt under denna manöver. Bägge bussarna

övertändes inom fem minuter och smältsäkringarna på gastankarna på bägge bussarna utlöstes, varvid eldslägor sköt ut från fordonen. Lågorna antände en rastlokal som fanns i ändhållplatsens närhet. Allt detta hade redan inträffat när räddningstjänsten. Branden släcktes sedan med mellanskum. Slutligen noterade Haverikommissionen att Man-bussens automatiska släckningssystemet i motorrummet var ur funktion.

Om detta system hade fungerat kunde brandens häftiga förlopp ha dämpats och evakueringsarbetet hade kunnat ske på ett lugnare sätt.

Figur 9. Två bussar i brand

Figur 10. Bussens motorrum.

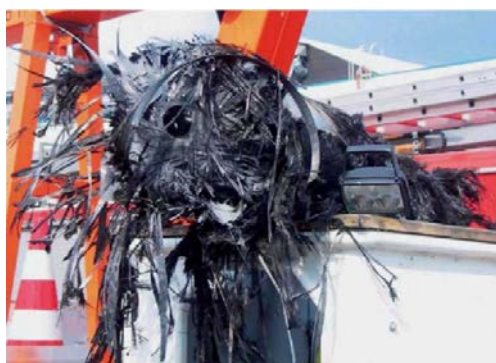
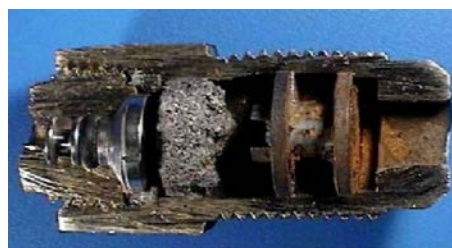
Saarbrücken 2003-05-12:

En buss började brinna vid en uppställningsplats för bussar. Den aktuella bussen liksom de andra bussarna som parkerats intill drevs av CNG. Varje buss hade 10 gastankar på vardera på 172 liter samt 200 bars tryck. Branden startade i motorrummet i den aktuella bussen, förmodligen då läckande olja hade kommit i kontakt med heta ytor i motor utrymmet bak i bussen. Folk på plats försökte släcka branden utan att lyckas och branden spred sig till en buss som stod parkerad nära bakkdelen på den buss där branden startat. Den lokala räddningstjänsten anlände till platsen 10 minuter efter att branden startade. Vid denna tidpunkt var branden fullt utvecklad och smältsäkringarna på gastankarna löste ut och därför sköt eldslägor ut när tankarna tömdes. Var och en av gastankarna på de två bussarna (totalt 20 stycken) var utrustade med en smältsäkring i var ände. På 19 av tankarna löste bägge smältsäkringarna ut och tankarna evakuerades på gas. På en tank på den bakre bussen utlöstes dock inte smältsäkringarna och tanken exploderade, ungefär 15 minuter efter branden startat. En stor bit av tanken flög iväg på grund av explosionen, genom en vägg, studsade sen på en annan vägg och landade slutligen på taket av en annan buss. Den del av bussen som den tank som flög iväg var placerad på betraktade brandmännen som att elden var under kontroll. Efter branden ansågs orsaken till explosionen vara att tanken befann sig över en elektriskt styrd taklucka. På grund av branden kortslöts styrningen varvid takluckan öppnades. Gastanken kunde då utsättas för lågor på dess centrala delar, från den underliggande branden., Tanken värmdes då upp utan att smältsäkringarna i ändarna värmdes till 110° C varpå tanken slutligen exploderade. Det skyddande plasthöljet över tankarna bidrog förmodligen också till explosionen

Figur 13. Slutligt läge för gastanken.

Figur 14. Ej utlöst smältsäkring.

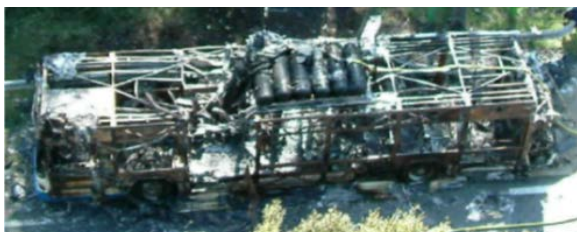
Montbéliard Frankrike 2005-08-01:

Brand i en buss. Den aktuella bussen hade 9 gastankar på vardera 126 liter och 200 bars tryck. Varje tank var utrustad med en smältsäkring med utlopp i både höger och vänster ände på respektive tank. Dessutom fanns en smältsäkring i bägge ändar om tanksystemet för att evakuera hela systemet innan en eventuell brand nådde detta. När föraren den aktuella dagen med full tank inledde sitt körpass, så varnade instrumenten i instrumentbrädan att batteriet inte laddade. Efter ett telefonsamtal med busscentralen föreslogs att han skulle

försöka stanna och starta om motorn för att nollställa systemet. Han lyckades dock inte stanna motorn som trots att han stängt av tändningen fortsatte att gå. Föraren fortsatte att köra och cirka fem kilometer senare upptäckte han att det kom rök från den vänstra motorrumsventilationen. Föraren stannade och försökte släcka elden utan att lyckas och kontaktade därför räddningstjänst. Räddningstjänsten var på plats 13 minuter efter anropet och när de anlände slog eldslågor ut från de tankar vars smältsäkring utlösts. Brandmännen utrymde omgivningen och försökte kyla ner tankarna på taket. Cirka 10 minuter efter räddningstjänstens ankomst exploderade den främre tanken och orsakade skador inom en radie på 100 meter. Delar av tanken skadade bland annat taket på en fastighet 30 meter från bussen. Explosionen medförde också att den närliggande tanken till den exploderande tanken slungades iväg 10 m till andra sidan vägen. En starkt bidragande orsak till detta förlopp var att bussens gassystem var byggt före införandet av ECE R110 och byggdes enligt en äldre fransk standard. Denna äldre standard syftade till att minska effekterna av en eventuell brand i tunnlar eller garage. Smältsäkringarna var därför utrustade med en strypning så att gasen evakuerades under längre tid, så mycket som 25-30 minuter. Med den våldsamma utvecklingen av branden var detta inte tillräckligt och en av tankarna exploderade därför. Man misstänkte även att tank nummer ett var manuellt avstängd från det övriga systemet för att ha som reservtank. En total evakuering av systemet påverkade därför inte denna. Vidare misstänktes det att i likhet med fallet i Saarbrücken så värmdes tanken centralt utan att smältsäkringarna på tanken påverkades tillräckligt för att evakuera tanken i tid. Smältsäkringarna på den exploderande tanken återfanns inte efter explosionen. Brandorsaken fastställdes till ett elfel i motorrummet.

Figur 15. Utbränd buss.

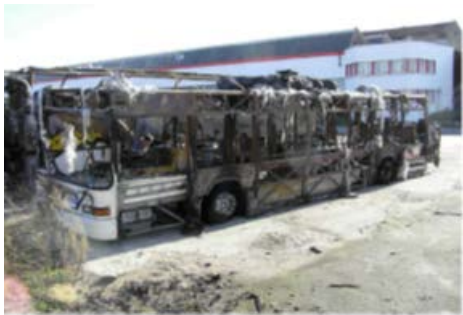
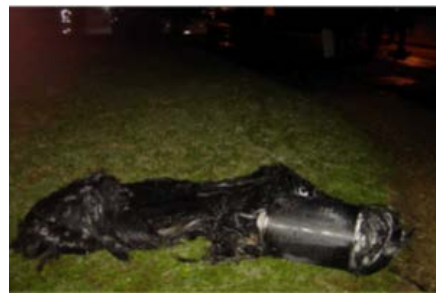
Bordeaux 2005-11-08:

Brand i en buss. Den aktuella bussen hade 9 gastankar på vardera 126 liter och 200 bars tryck. Varje tank var utrustad med en smältsäkring med utlopp i både höger och vänster ände på respektive tank. Dessutom fanns en smältsäkring på bägge sidor om tanksystemet för att evakuera hela systemet innan en brand nådde detta. I detta speciella fall slängdes en Molotov cocktail in i bussutrymmets bakre del på en parkerad buss. Vid tidpunkten var tanksystemets tryck mellan 70-100 bar. Branden utvecklades snabbt och flammor slog ut från en öppning i taket framför tank nummer ett som sedan exploderade. Detta inträffade före räddningstjänstens ankomst till platsen. Eldslågor slog också ut från de resterande tankarna när deras smältsäkringar utlöstes.

Figur 17. Utbränd buss.

Figur 18. Gastank

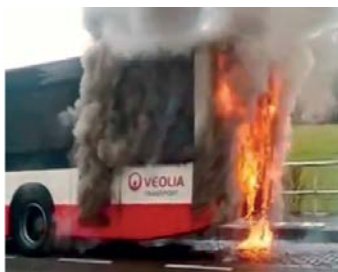
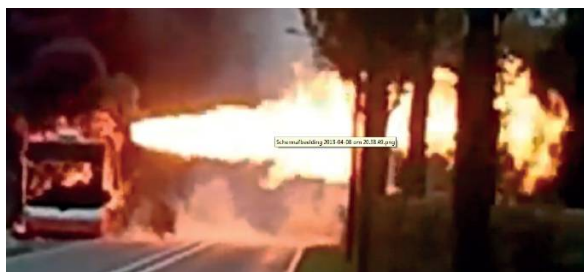
Wassenaar, Holland 2012-10-29:

Brand i en Man-buss. CNG-systemet, som utförts av en underleverantör (Raufoss), bestod av åtta tankar på totalt 1 700 liter under maximalt 200 bar tryck. På var sida av respektive tank fanns en smältsäkring som ventilerar tanken då temperaturen uppnått 110° C. Vid tidpunkten för branden fanns det fem passagerare plus förare i bussen. Föraren upptäckte att det kom rök från motorrummet under körning och stannade därför bussen på närmast lämpliga plats. Han ringde och rapporterade händelsen till busscentralen som i sin tur ringde räddningstjänsten. Föraren evakuerade passagerarna och gick sedan bak till motorrummet med en brandsläckare för att försöka få kontroll på branden. Föraren lyckades inte få kontroll utan branden spred sig snabbt in i bakre kupéutrymmet. Räddningstjänsten anlände till platsen 11-14 minuter efter att föraren ringt till busscentralen. Vid denna tidpunkt var branden fullt utvecklad och brandmännen försökte därför enbart kontrollera att branden inte spred sig. En lite stund senare hade smältsäkringarna smält och gasen i tankarna evakuerades. I samband med evakueringen av gasen uppstod 15-20 m långa eldsflammar. Enligt utredningen startade branden på grund av att hydraulolja läckte från kylfläkten och när oljan träffade heta ytor i motorrummet antändes den. Branden spred sig sedan till andra oljor i utrymmet.

Figur 19. Brandens start.

Figur 20. Eldsflammar från tankevakning.

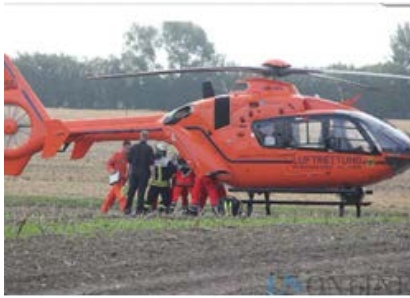
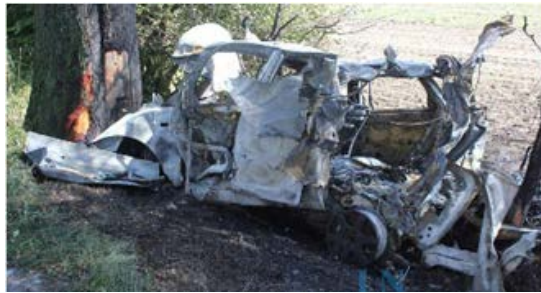
Segeberg, Tyskland 2014-08-15.

En ensam förare i en personbil, Ford Focus med LPG-drift, kör längs en landsväg. Han kör av vägen och träffar ett träd. Hastigheten var förmodligen hög eftersom föraren omkom i kraschen mot trädet. Bilen började brinna efter kollisionen och räddningstjänst tillkallades av förbipasserande trafikanter. När

den räddningstjänsten kom till platsen var bilen övertänd. Räddningstjänsten påbörjade därför släckningsarbetet. En kort stund efter att släckningsarbetet påbörjats exploderade bilens gastank. Explosionen skadade 10 brandmän varav fem allvarligt. Brandmännen fick bland annat svåra brännskador. En omfattande räddningsinsats med bland annat helikoptertransport fick iscensättas för att rädda brandmännen. Efter händelsen framförde personalen en massiv kritik angående att fordonen med gasdrift inte är märkta ordentligt .av . Brandmännen hade ingen aning om att det var ett gasfordon de släckte.

Figur 21. Hämtning av skadade brandmän.

Figur 22. Bilvrak.

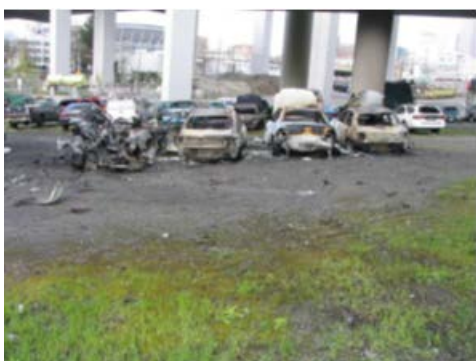
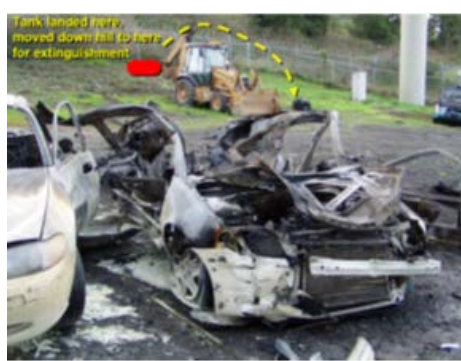
Seattle 2007-03-26:

Räddningstjänsten i Seattle, på den nordliga delen av den amerikanska västkusten, fick ett larm om en bilbrand. Branden hade startat i någon av de parkerade bilarna på en parkeringsplats under en motorvägsviadukt. När räddningstjänsten anlände till platsen där ett antal bilar stod i brand började de bekämpa branden med vattenslang från ett avstånd på 15-25 meter. När brandmännen på detta sätt startat brandbekämpningen exploderade tanken på en CNG bil, en Honda Civic med en komposittank i bagageutrymmet. Ingen av brandmännen skadades av explosionen som spred delar av bilen på ett stort område- Bland annat flög resterna av tanken 35 meter.

Enligt Seattles räddningstjänst genomfördes en omfattande utredning av fordonet .. Hur branden startade och i vilket fordon detta skedde, kunde inte fastställas. Honda skickade en delegation av utredare från Japan, tillverkaren av gastanken samt tillverkaren av gastankens ventiler. Dessutom visade NHTSA (National Highway Safety Administration) intresse av att ta del av

dessa resultat. Information kring vad denna utredning kom fram till har sökts men inte hittats. Räddningstjänsten konstaterade dock att gastanken med största sannolikhet hade exploderat utan att tanken evakuerats via smältsäkringarna, det vill säga att den inte fungerade som det var avsett. En annan detalj är att CNG-märkningen fanns på bilens bakdel medan brandmännen närmade sig den brinnande bilen framifrån. Brandmännen var därför omedvetna om att det var en CNG-bil.

Figur 23. Parkering.

Figur 24. Bilvrak.

Denna information är inhämtad från en rapport som Seattles brandkår författat kring händelsen. I denna rapport beskriver de också vilka lärdomar som insatsen medfört. En är att räddningspersonalen bör närma sig ett brinnande gasfordon med 45° vinkel, det vill säga närma sig mot fordonets hörn. Det bästa sättet att stoppa flödet av gas i systemet är att stänga av tändningen så att magnetventilen stängs.

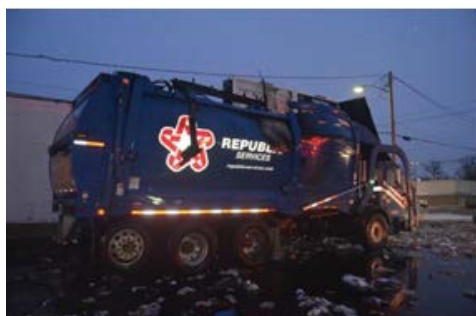
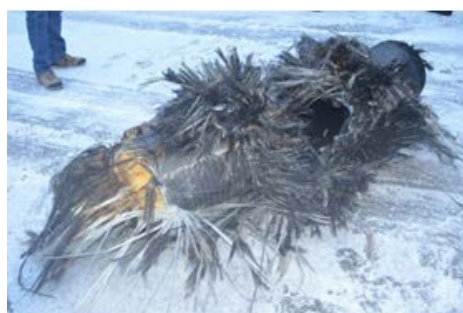
Indianapolis 2015-02-27:

En brand startade i soplasten i en CNG driven sopbil när den befann sig vid ett affärsområde en tidig morgon. Föraren, som var instruerad att tippa lasten vid brand, kunde inte genomföra detta eftersom bilen stod under högspänningsledningar som föraren bedömde skulle påverkas vid tippning av lasten. När räddningstjänsten anlände till platsen blev de informerade av föraren att det fanns gastankar på överdelen av sopbilen. Brandmännen började genast försöka bekämpa branden med vatten via brandslangar., Dessutom gjordes försök att kyla ner gastankarna genom att spruta vatten på dessa. Ungefär 15 minuter efter att räddningstjänsten anlant till platsen exploderade en eller flera gastankar, vilket medförde att splitter från explosionen spreds över ett stort område. En brandman träffades i hjälmen av ett splitter med sådan kraft att han slogs till marken. I övrigt skadades ingen mer av denna explosion. Brandmännen sökte skydd och efter en stund hade sammanlagt fem gastankar exploderat. En av de exploderande gastankarna flög iväg och landade 400 meter därifrån på en skolgård. Eftersom det var så tidigt på morgonen fanns det dock inga elever närvarande.

Samtliga gastankar hade smältsäkringar i var ände och dessa uppfyllde i sin tur gällande amerikanska standarder. Gastankarna som var placerade på taket hade skyddshuvor vilket enligt den efterföljande utredningen förhindrade att räddningstjänsten sprutade vatten direkt på gastankarna och därmed kylde

Figur 25. Sopbil.

Figur 26. Gastank.

1. Dumpa den brinnande lasten.
2. Positionera insatsen i en vinkel 45° från fordonet.
3. Om möjligt, ta reda på hur länge fordonet brunnit.
4. Försök att släcka den brinnande lasten ska bara göras om det kan göras via en öppning.
5. Släckningen ska om möjligt göras via en obemannad slanganordning.
6. Säkra ett område 500 yard (450 meter) kring fordonet.
7. Positionera personalen i skydd efter kritiska funktioner uppnåtts, till exempel att säkra platsen.
8. Tankarnas skyddshuv kommer att förhindra avkylning av tankarna om de utsätts för direkt eld.
9. Utbilda personalen i att känna igen CNG fordon samt de faror de medför.
10. Uppdatera släckningsförfarandet för CNG-fordon, särskilt för de där tankarna täcks av ett skydd i stål. Det finns en risk att det normala förfarandet att kyla gastankar för att förhindra explosion inte fungerar i detta fall.

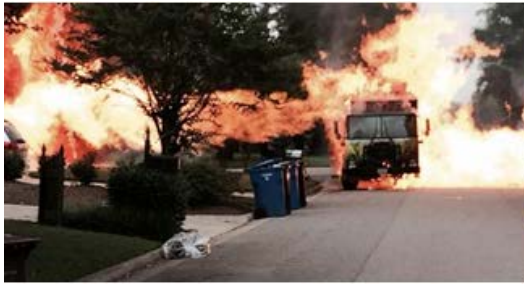
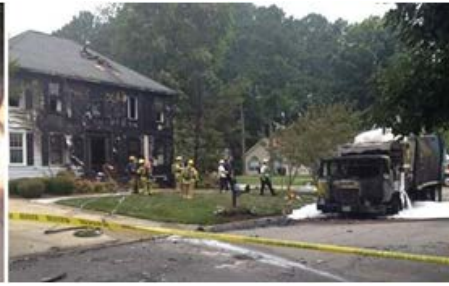
Chesapeake, Virginia 2015-07-02:

En lastbil avsedd för att hämta sopsorterat avfall började brinna i ett bostadskvarter. Enligt föraren uppstod branden på grund av ett läckage av hydraulolja som kom i kontakt med avgassystemet och därmed antändes. Föraren försökte släcka branden utan att lyckas och ringde sedan räddningstjänsten. När räddningstjänsten anlände till platsen var lastbilen övertänd och smältsäkringarna hade smält så gasen i tankarna hade börjat evakueras. Den aktuella lastbilen var utrustad med fem gastankar. När gastankarna evakuerades uppstod eldslågor som antände fasaden på ett närliggande bostadshus. På grund av att räddningstjänsten redan var på plats kunde de snabbt få branden på fasaden under kontroll.

Figur 27. Eldslåga från sopbil.

Figur 28. Platsen efter släckning.

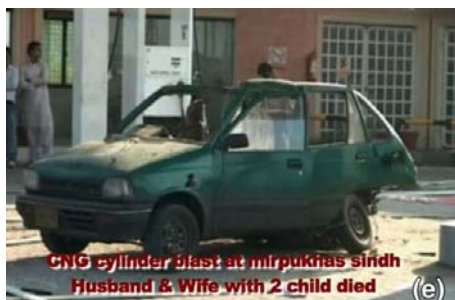
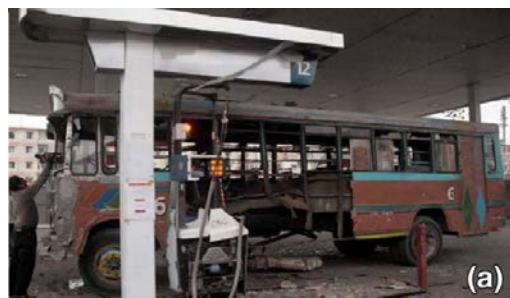
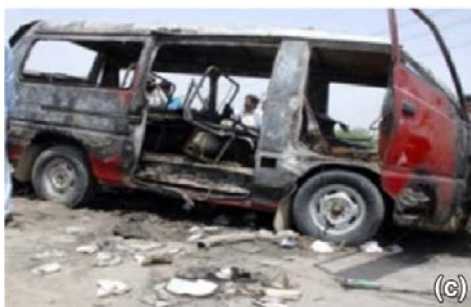
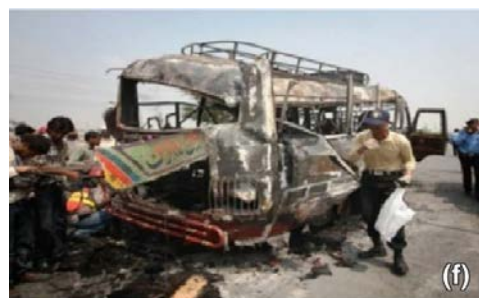
I en studie undersöktes säkerheten med CNG-fordon i Pakistan. I studien redovisas 55 incidenter som grupperats i två kategorier. Den ena var rena explosioner på grund av att tanken rämnat av olika orsaker, till exempel vid tankning. Den andra kategorin var explosioner som orsakades av bränder, antingen på grund av läckande gas eller av andra orsaker. I samband med de 55 incidenterna omkom totalt 247 personer, 84 personer i den första kategorin och 163 personer i den andra.

Slutligen anges användandet av adaptrar, som för att tanka LPG fordon med CNG och vice versa, som en starkt bidragande orsak bakom explosioner vid tankning.

Figur 31. Explosion vid tankning.

Figur 32. Explosion vid tankning.

Figur 33. Explosion vid brand.

Figur 34. Explosion vid tankning.
