Olycksutredning

Vagabonderande strömmar orsakade flera
brandhärddar i flerbostadshus

Publikationsnummer MSB1333 - mars 2019
ISBN 978-91-7383-906-8

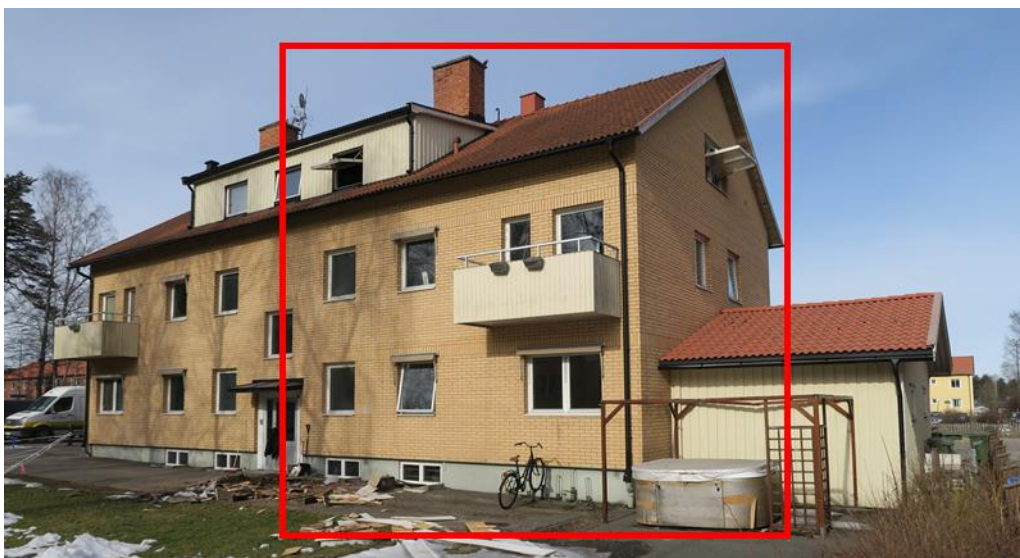
Bild 1

Drabbad byggnad. Endast den markerade halvan av byggnaden är brandpåverkad

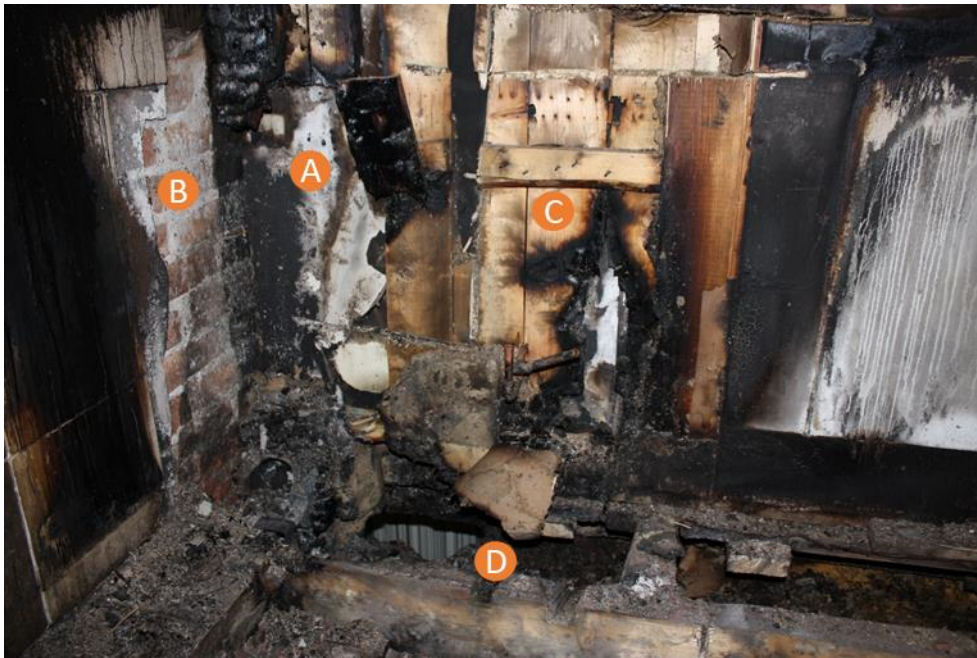
**Bild 2**

I köket noterades djup förkolning bakom vänstra delen spisen (2A) och renbränning hade inträffat längs vänstra kortsidan (2B). Djup kolning hade även inträffat under diskhon (2C). Under spisen finns genombränning till våningen under (2D)

Brandmönster i kök på plan 3

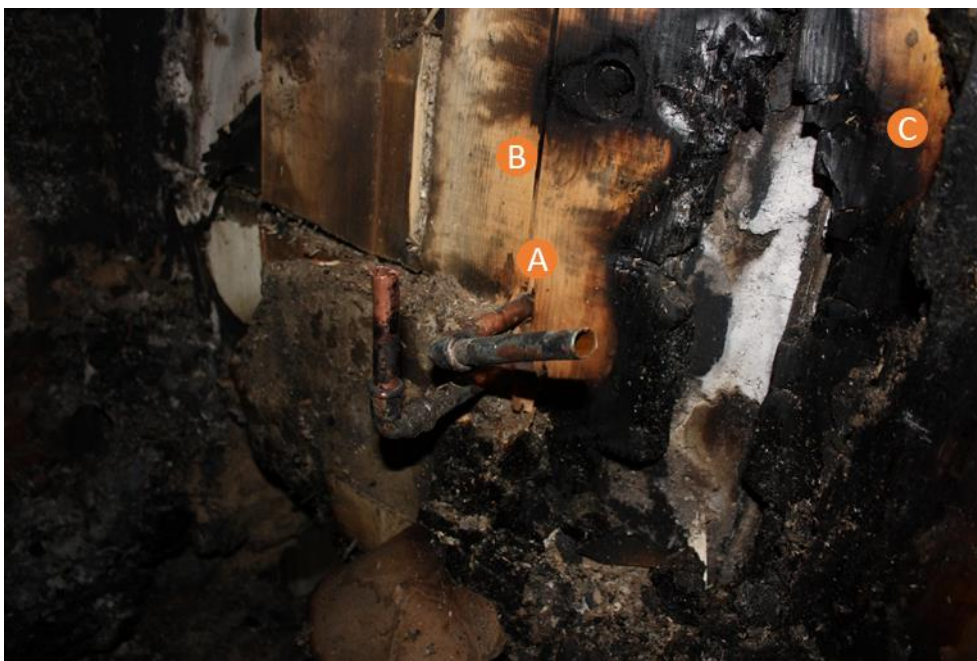
**Bild 3**

Ingen betydande förkolning noterades kring vattenröret (3A). Ett "fingerliknande" mönster kan noteras runt den plats där spisen bedöms varit inkopplad (3B). Ett fingerliknande mönster kan uppstå när el leds i ytan av ett material med begränsad ledningsförmåga. Detta fenomen kallas för "arc tracking" (se NFPA 921-2017 pkt 9.9.4.5.1) och uppstår oftast vid högre spänningar, men kan inte uteslutas för ett 230/400V-system även om det är ovanligt.

Djup förkolning fanns även i anslutning till plats där avlopp sannolikt hade befunnit sig (3C).

Detalj på brandmönster under diskho.

Golvet i köket bestod i träbjälkar med mellanliggande spånisolering och under det fanns en trossbotten med avlopp, vatten och elkanalisation. Förkolning noterades i stora delar av köksgolvet, men avtagande mot vägg mot trapphus. Skadorna var störst i trossbotten och nederkant av träbjälkarna vilket tyder på att värmepåverkan var störst i trossbotten.

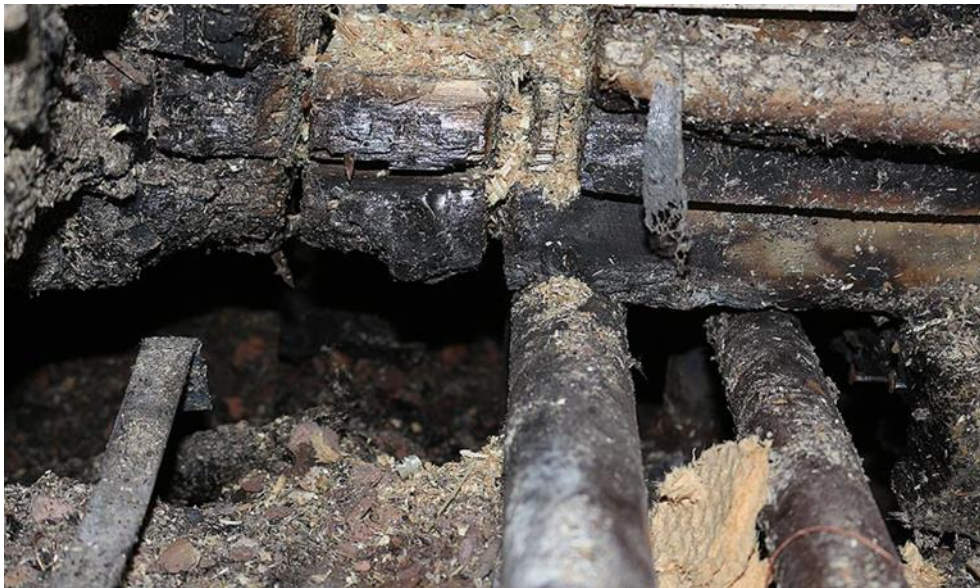
Bild 4

I hallen utanför köket finns djup förkolning i anslutning till installationer. Massförlusten är störst till vänster om vattenledningarna vilket tyder på att värmeutvecklingen inte kommer från vattenrören utan snarare från plåtrören för elkanalisationen som var belägen till vänster om vattenledningarna.

Golv i hall i anslutning till vägg mot kök

Den elektriska strömmen har därefter sannolikt letts upp till plan 3 och därefter har det skett en överledning från det aktuella plåtelröret till plåtelröret som betjänar spisen och som går i hallgolvet där djupa kolningar noterades (se bild 4).

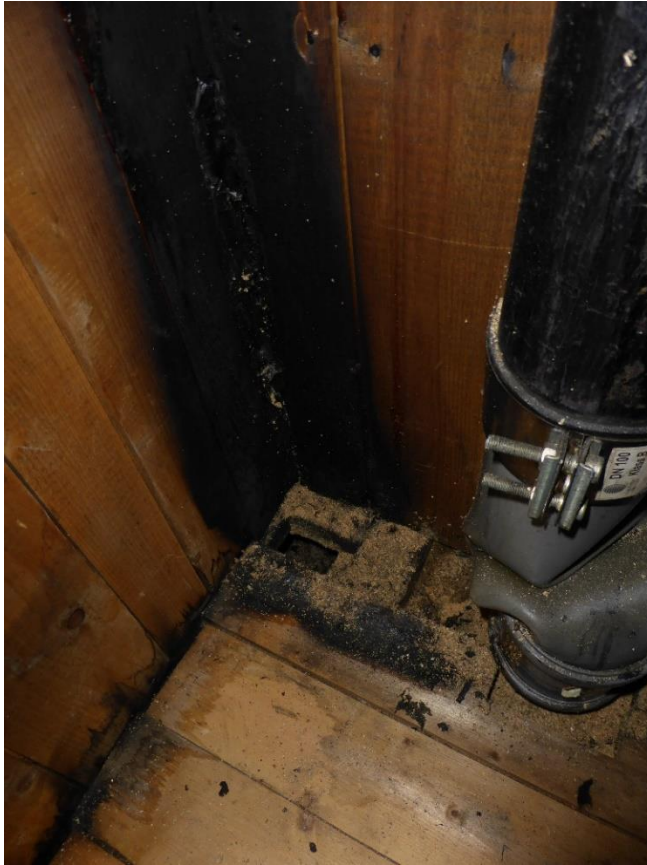
I luftningskanalen till avloppet i garderoben syns en temperaturpåverkan som gör att den har mjuknat. I hörnet bakom röret är väggen kolad. Riktningen som rördelen har rört sig stämmer överens med en utvändig uppvärmning från det kolade området eftersom kanalen mjuknar (och rör sig) mot den riktningen från vilken värmen kommer (NFPA 921-2017 pkt 6.2.84). Detta innebär att det inte går att fastställa om värmen har kommit inifrån röret eller utifrån.

Bild 5
Luftningskanal för avlopp som mjuknat.

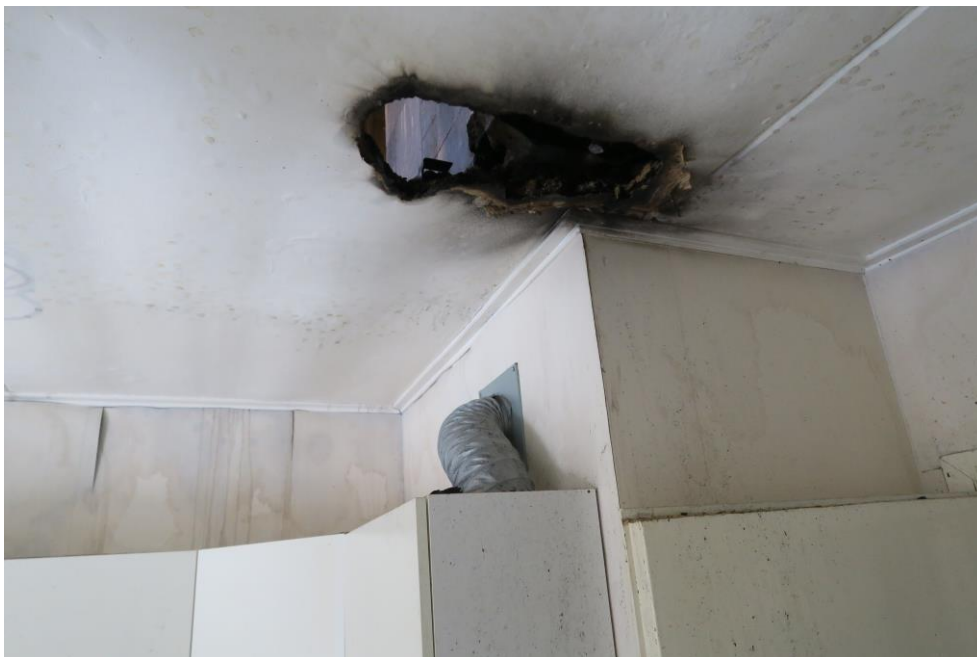
Genombränningen upp till plan 3 syns i köket. Detta var det första tecknet på branden.

Bild 6
Genombränning till plan 3.

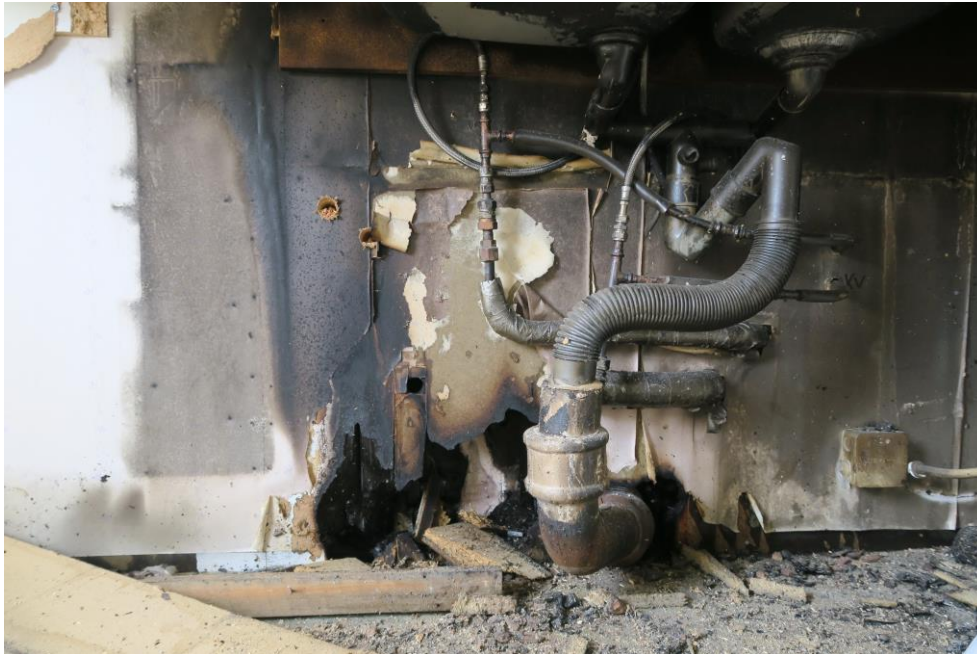
Bild 7

I samma kök syns även djupa brandskador i anslutning till avloppet i köket.

Djupa brandskador i anslutning till avlopp i kök på plan 2

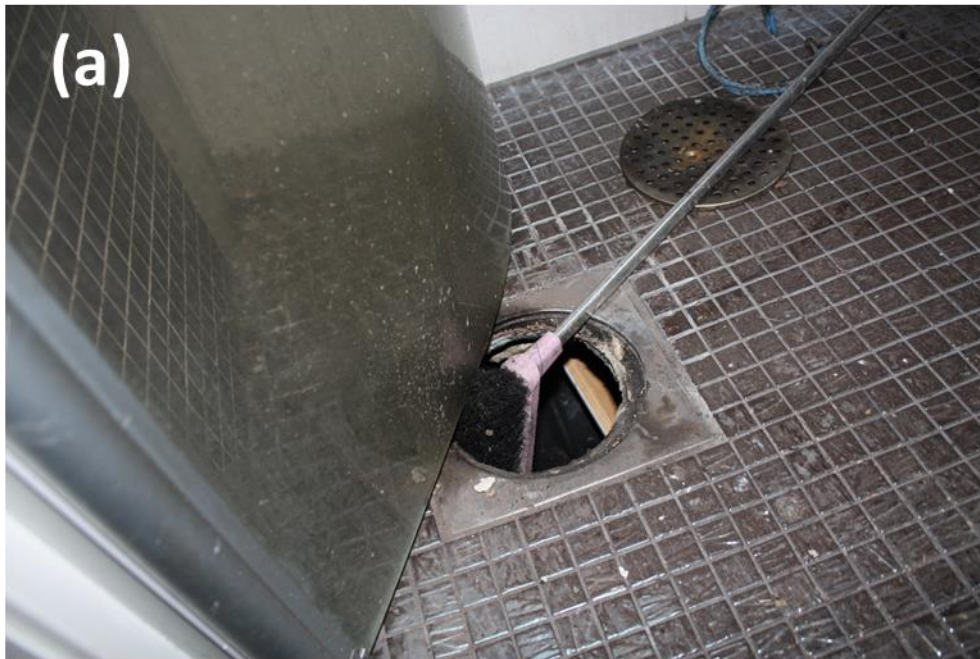
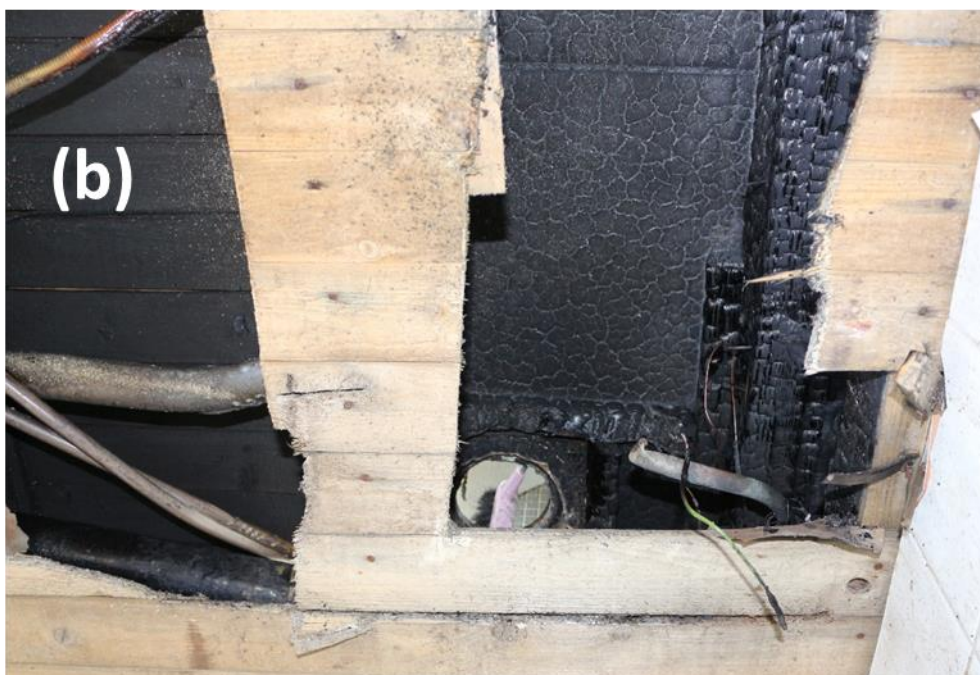
**Bild 8**

I samma lägenhet skedde även en genombränning genom golvbrunnen i WC, se bild 8.

Genombränning genom golvbrunn i plan 2. Sedd från plan 2 (bild a) respektive från plan 1 genom en öppning i bjälklaget (bild b)

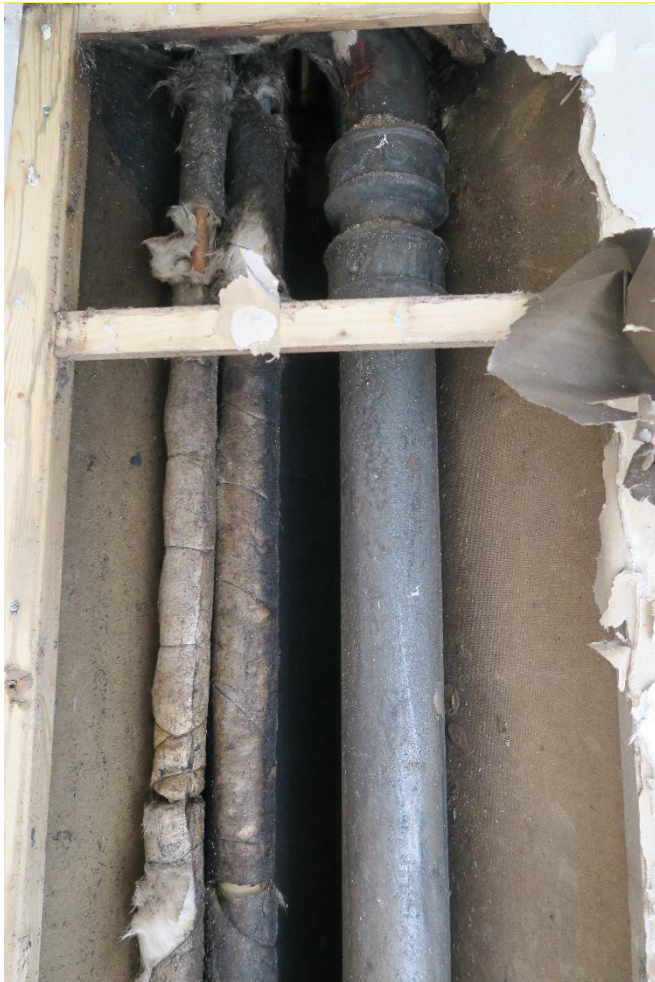
Bild 9

Värt att notera är att ingen termisk påverkan noterades i schakt eller väggar som kan förklara brandspridningen mellan de två bjälklagen. Se till exempel bild från rörschaktet i bild 9 som bara uppvisar sotskador förutom i anslutning till ovanliggande bjälklag. Notera också att najtråden kring vattenledningsrören inte har kolat pappret runt rören och därför sannolikt inte varit varm.

Begränsade skador i rörschaktet i plan 2

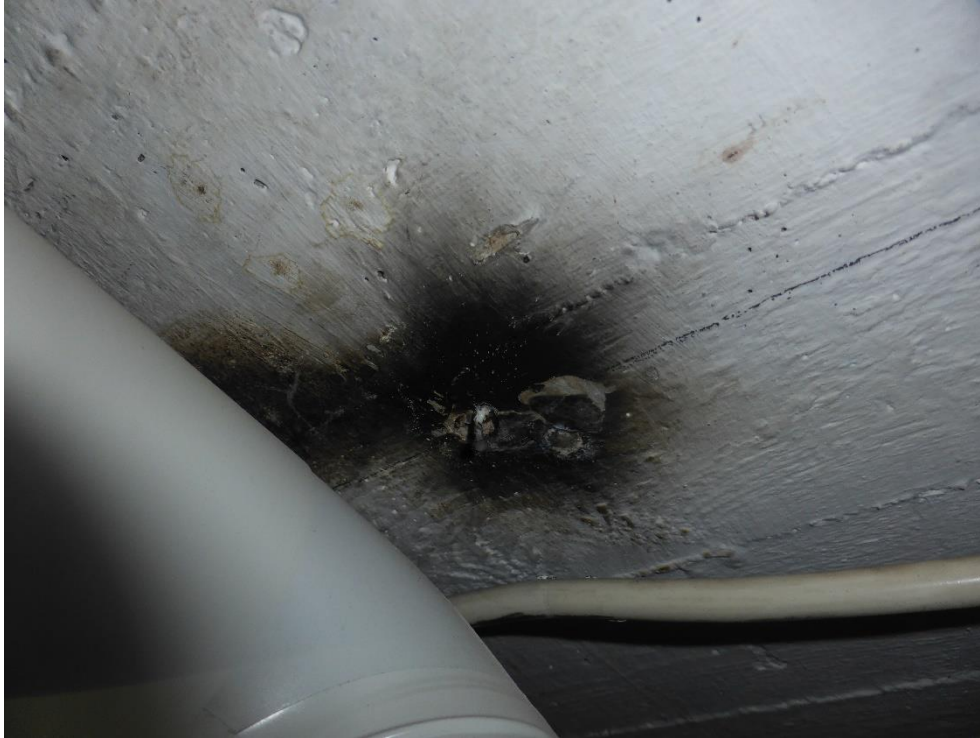
Bild 10

I pannrummet noterades svarta fläckar i anslutning till vissa ställen där kablar eller vattenledningar varit fastsatta i taket. I dessa platser kan infästningen varit i kontakt med armeringsnätet.

Svart i taket i pannrummet i anslutning till punkter där kablar eller vattenledningar varit monterade i taket.

De svarta mönstren vid infästningen av kablar och vattenledningar i plan 0 kan bero på att en överledning har skett till armeringsnäten i bottenbjälklaget och att det därifrån strömmen har försökt nå jord genom infästa elledningar och vattenledningar.

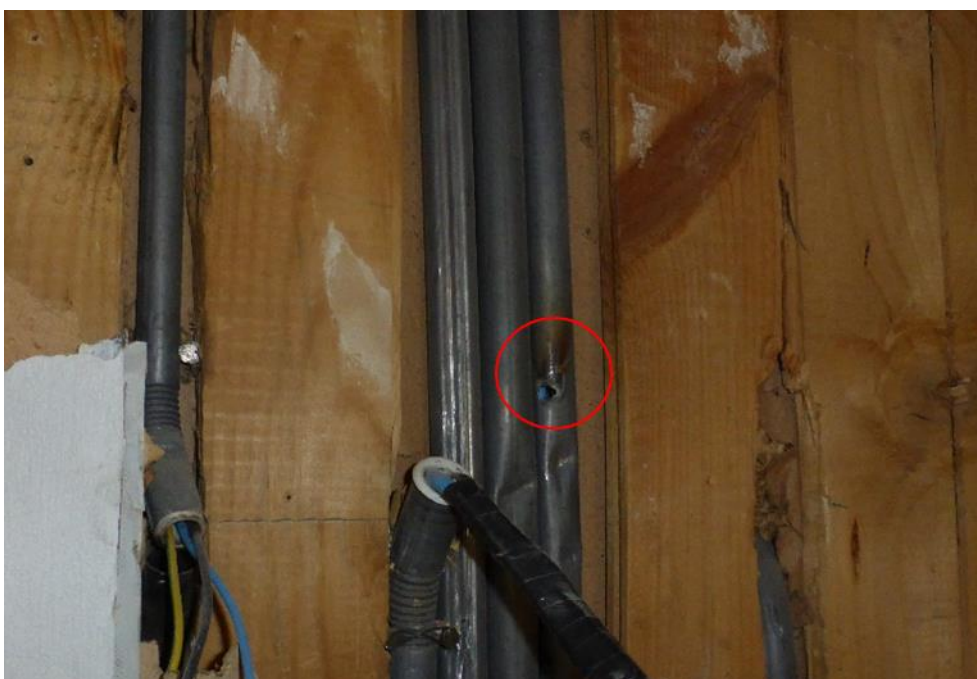
Bild 11

I anslutning till gruppelcentralen i en lägenhet i plan 1 återfinns en plats där en skruv troligen har penetrerat ett plåtelrör (rör bleckplåt i vilket man drar elkablar). Det aktuella plåtelröret bedöms betjäna plan 3.

I den aktuella punkten bedöms överledning ha skett. En färgskiftning på plåtelröret tyder på värmeutveckling då en förhållandevis betydande ström har letts över till detta.

Plats för trolig överledning från elstigare till plåtelrör lokaliserad i hallen i plan 1

Denna typ av överledning där strömmen lämnar elsystemet och vandrar omkring i olika elektriskt ledande byggmaterial kallas vagabonderande strömmar. Dessa ger upphov till värmeutveckling som kan leda till brand.

I många fall krävs avbrott i PEN-ledaren för att vagabonderande strömmar ska kunna uppstå, men eftersom den identifierade spridningsvägen inte kräver att något hölje på en jordad produkt har blivit strömförande krävs det inte i detta fall. PEN-avbrott (eller nollsläpp) hade också kunnat öka sannolikheten för branden genom att potentialen i de enskilda faserna hade kunnat närma sig 400V istället för normala 230V, men det krävs inte. Enligt fastighetsägaren har nätägaren meddelat att det inte var något fel på deras PEN-ledare. Ett vanligt ställe där felet uppstår är den delbara nollplinten och denna har inte kontrollerats.

Eftersom felet uppstod före lägenhetens gruppelcentral där jordfelsbrytare fanns så kunde strömmen fortsätta flyta i de ledande byggnadsdelarna utan att

jordfelsbrytaren löste ut. Hade ledningen varit försedd med jordfelsbrytare skulle denna brutit strömmen innan den kunde orsaka brand. I många fall är det dock inte möjligt att montera en jordfelsbrytare innan gruppelcentralen på grund av krypströmmar. Strömstyrkan i den vagabonderande strömmen har inte heller varit tillräckligt hög för att få huvudsäkringarna att lösa ut.

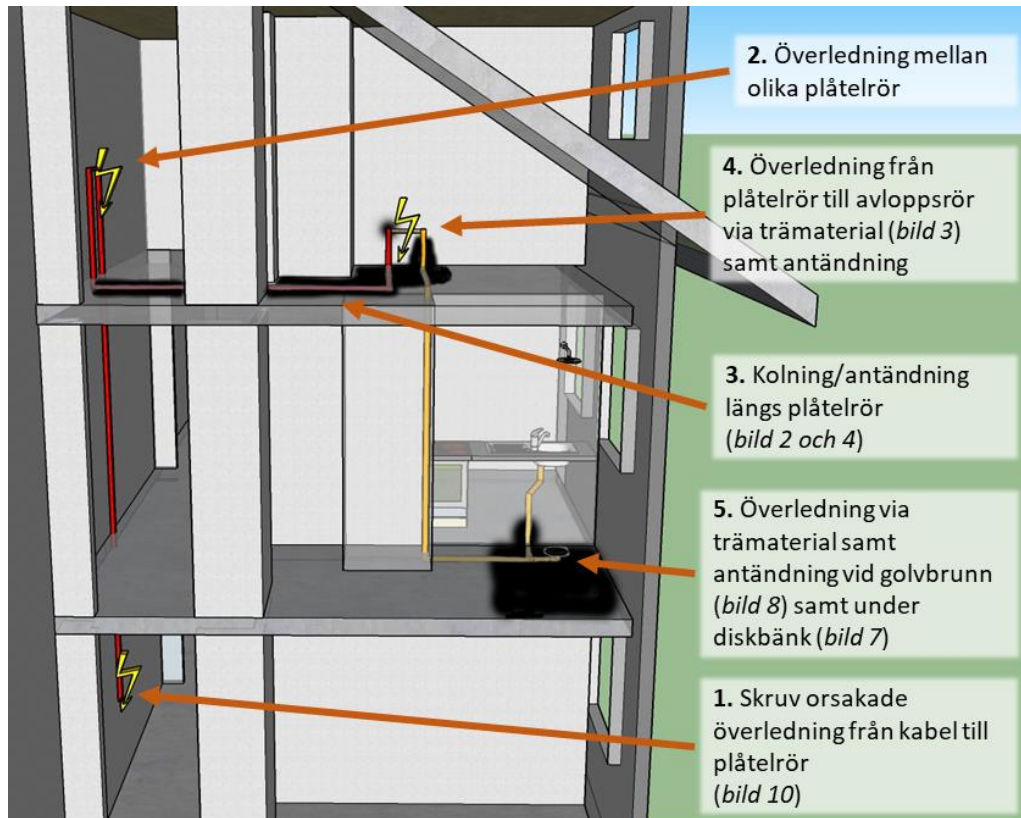
Figur 1

Strömmen bedöms därefter ha nått avloppsröret som var av gjutjärn. Om dessa hade varit av gjutjärn hela vägen eller jordade så hade resistansen varit låg och strömmen hade letts ner i jord. Detta förefaller inte vara fallet utan det finns brandmönster runt avloppsledningarna i båda de aktuella bjälklagen som tyder på att strömmen har försökt hitta en annan väg till jord. På flera platser har värmeutvecklingen när strömmen har sökt sig mot jord blivit så stor att glödbland har uppstått. På bild 8b syns en skyddsledare som kan ha utgjort jordning av armeringsnät under klinkerplattorna ovan. Det skulle innebära att det fanns en bra jordning i närheten av detta avlopp och att elen därför väljer denna väg.

Illustration av det troliga händelseförloppet. Röd linje är plåtrör för elinstallationen. Gul linje är avloppsrör i gjutjärn som utgjort elektrisk ledare. Svarta områden markerar ungefärlig utbredning av område med djup kolning.
