*BRANDEN VID KING'S CROSS  
TUNNELBANESTATION I LONDON*

*RAPPORT NR P22-043/89*

**BRANDEN I KING'S CROSS TUNNELBANESTATION I  
LONDON DEN 18 NOVEMBER 1987.**

**Bertil Wildt-Persson, Statens räddningsverk**

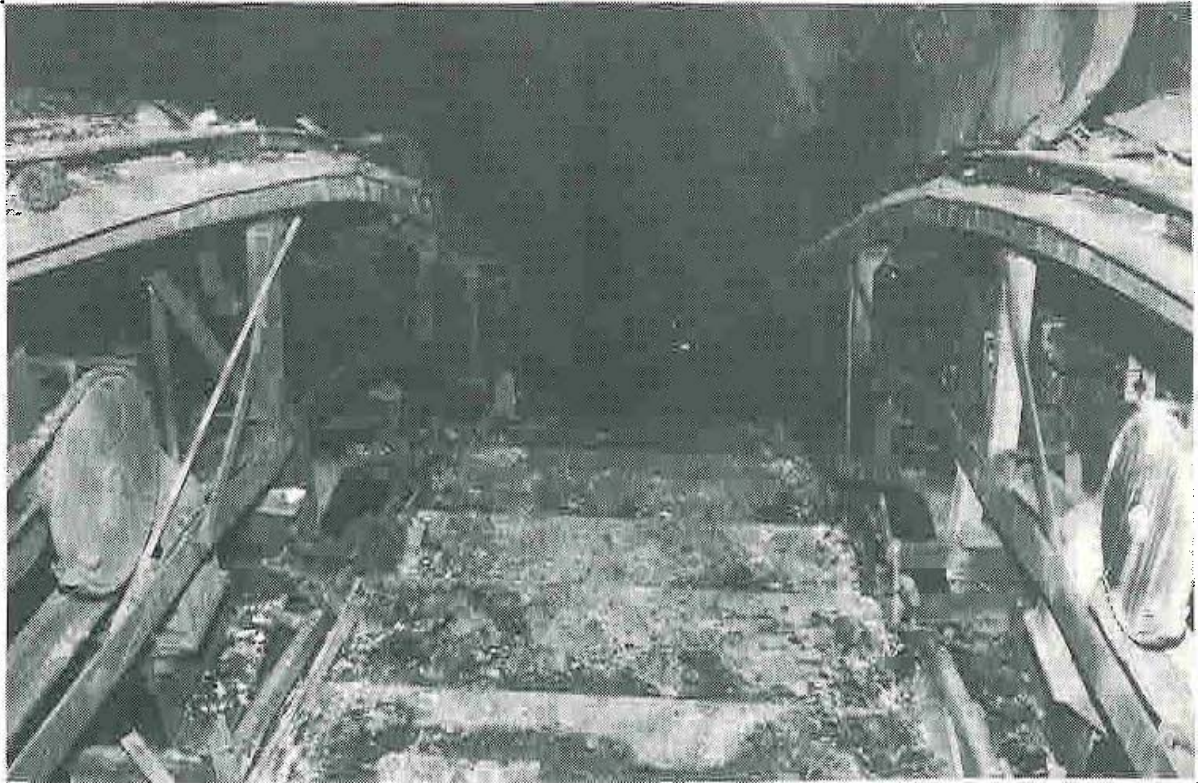
Det är helt fastställt att branden har börjat ca 10 m från den högsta delen i en av de tre rulltrapporna mellan biljetthallen och Piccadilly line. Man arbetar för närvarande med två huvudteorier beträffande brandens uppkomst. Den ena är att en glödande cigarett har kastats ned mellan rulltrappans sättsteg och sidovägg och fastnat på undersidan av rulltrappan i de infettade lagren. Där har den tillsammans med övrigt brännbart material efter hand förorsakat en brand. Den andra huvudteorin är att friktion mellan trappans rörliga del och underkant på trapplöpet, alternativt varmgång i lager, har förorsakat branden. Sabotageteorin har också diskuterats, men den avskrivs allt mer.

Under rulltrappan finns en smal servicetrappa. Vittnen uppger ha skymtat ett flertal små brandhärddar på denna, vilket kan tyda på att brinnande material droppat ned från rulltrappans undersida. Vid kontroll av rulltrappan underifrån kan konstateras att den endast är brandskadad på en begränsad del, ca 2-3 m. Där syns tydligt att lagren, troligen av någon slags amidplast, har smält. Övriga delar och utrymmen under rulltrappan är oskadade liksom rulltrappans motor belägen i maskinrum omedelbart under rulltrappans översta del i biljetthallen. Rulltrapporna installerades 1932 och är delvis av trä. Sättstegen består av stålplåt på vilka en skiva av teak är applicerad. Träribbor utnyttjas som slityta. Trappstegen rengöres var annan vecka med en fotogenliknande vätska, vilket kan ha ökat brännbarheten något. Teak är emellertid mycket hårt och relativt svårantändligt. Rulltrappans insidor, översida mellan trapporna samt väggarna upp till ungefär 2 m höjd är utförda med ca 3 mm tjock lackad teakfanér. Ovanför brandhärden har denna brunnit bort fullständigt, och brandskadorna i övrigt är stora. Omedelbart nedanför den plats där branden uppstod finns en tydlig avgränsning till oskadat område. Här är pappersafficher på träytor oskadade och den målade betongytan är inte ens sotskadad.

**Rulltrappan i vilken branden i King's Cross Station utbröt. Bilden är tagen ca 5 m ovanför den plats där branden förmodligen har startat. Teakbeklädningen på sättstegen har mestadels brunnit bort. Lite förkollnade rester kan skymtas på trappstegen. Bärigheten i trappan har ej påverkats i nämnvärd grad varför man utan problem kunde gå i rulltrappan, (i huvudsak stålkonstruktion). Sidostycken av teakfaner har brunnit upp fullständigt. En sprinklerledning kan skymtas ovanför kuggjul till vänster på bilden. Det finns även en sprinklerledning under trappan. Biljetthallen, där de flesta omkom och där branden var som mest intensiv, är belägen omedelbart bortom den översta delen på trappan.**

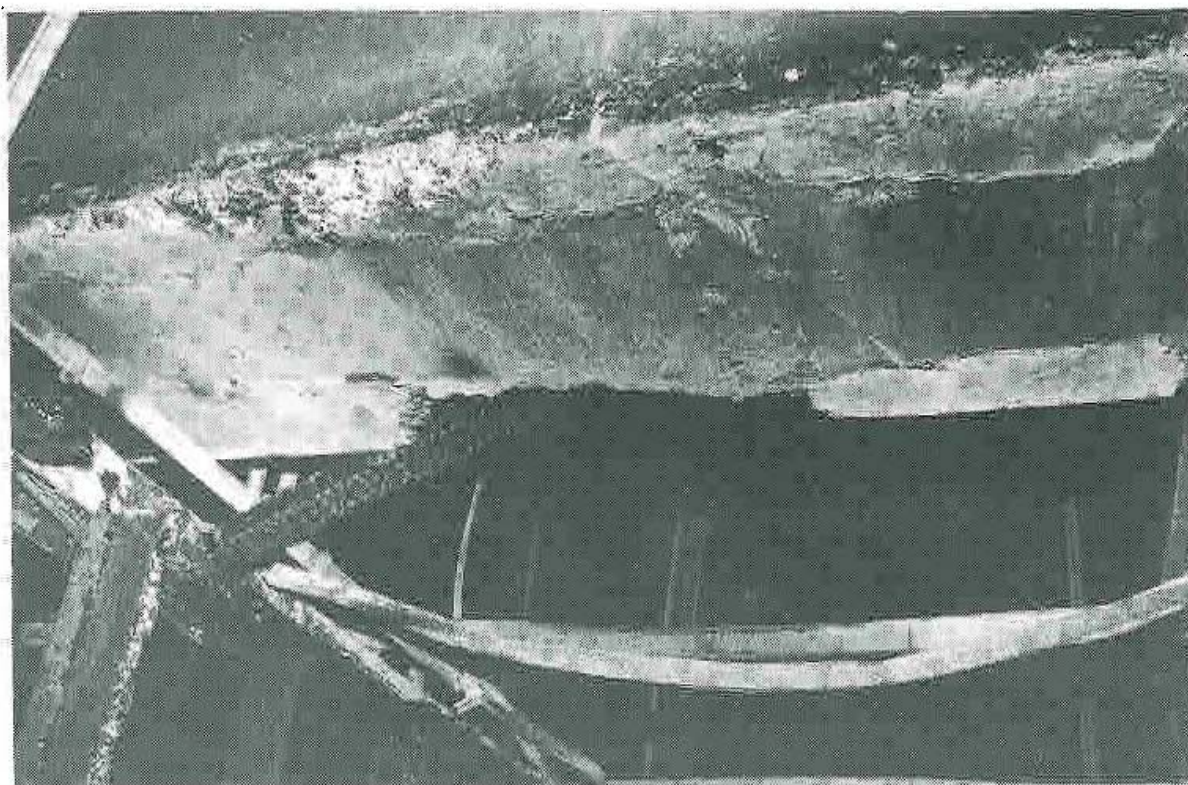
Branden har troligen börjat som en mindre glödhärd, vilken alstrat brandgaser p g a hög temperatur. Genom kraftigt drag, "skorstenseffekt" har gaserna, ansamlats i taket ovanför rulltrappan och i biljetthallens tak. Detta har pågått i uppskattningsvis 1/2-1 tim före den snabba övertändningen. Branden omfattade på kort tid hela biljetthallen med tillhörande korridorer och trappor ett 100-tal meter från rulltrappan. Till biljetthallen, som är ungefär 50 m i diameter, mynnar 3 rulltrappor från Piccadilly line och 3 rulltrappor från Victoria line. Piccadilly line har dessutom förbindelse ytterligare nedåt via 3 rulltrappor till Northern line. Plattformarna vid Piccadilly line och Victoria line har också förbindelse internt med gångtrappor. Nivåskillnaden i tunnelbanesystemet samt den kontinuerliga tunnelbanetrafiken under hela brandförloppet har medfört ett kraftigt luftflöde uppåt. Vid den snabba övertändningen antändes brandgaser som efter hand har ansamlats i biljetthallens tak med intilliggande utrymmen. Brandgaserna har varit koncentrerade till taket och människor har först lagt märke till brandlukt då gaserna efter hand sjunkit ner till luktnivå. Vid branden utvecklades en stark hetta. I biljetthallens tak fanns asbestplattor vilka spruckit och fallit ner. En del betongytor i tak och väggar har spruckit och vittrat sönder. Kakel på väggar mer än 100 m från brandhärden föll ned. Vissa metalldelar i tak och väggar, biljettautomater, biljettkontor m m demolerades.

Bilden är tagen emot taket ovanför den brandhärjade rulltrappan. Temperaturen har här varit så hög att betongen delvis har spruckit och vittrat sönder. På denna plats har ett stort luftflöde till branden erhållits, dels genom "skorstenseffekt" i trappan och dels genom att tunnelbanetågen pressade upp luft underifrån. Längst upp till vänster på bilden skymtar förkollnade träreglar som tillsammans med skivor av träfaner avskärmade ett utrymme i biljetthallen för att ett tillfälligt reparationsarbete pågick.

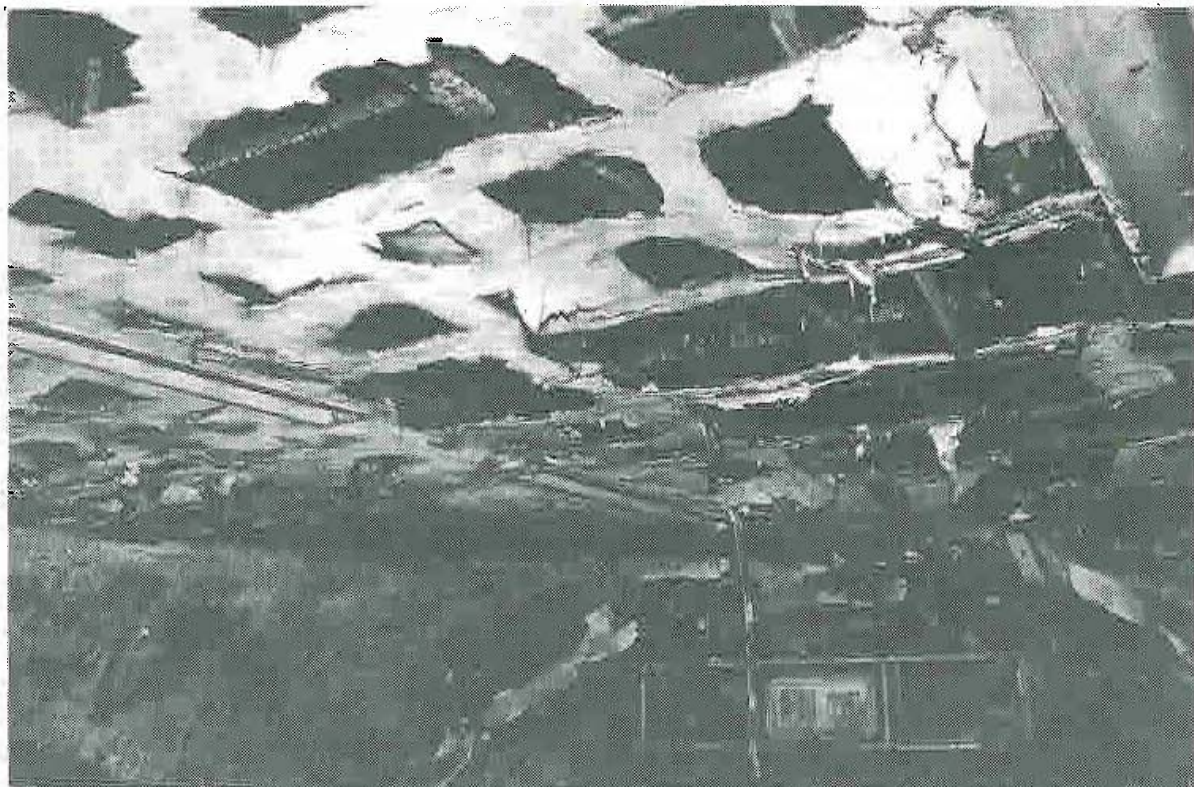
Delar av söndervittrade asbetsplattor som utgjorde undertak i biljett-  
hallen. Plattorna var fixerade till en metallkonstruktion som delvis  
demolerades. Även betongtak i utrymmet ovanför plattorna var  
kraftigt påverkat av den höga värmen. Sannolikt har brandgaser  
ansamlats i detta utrymme i stor omfattning innan övertändningen  
ägde rum. Söndervittrade asbetsplattor är som bekant även obe-  
hagliga ur cancerrisksynpunkt.

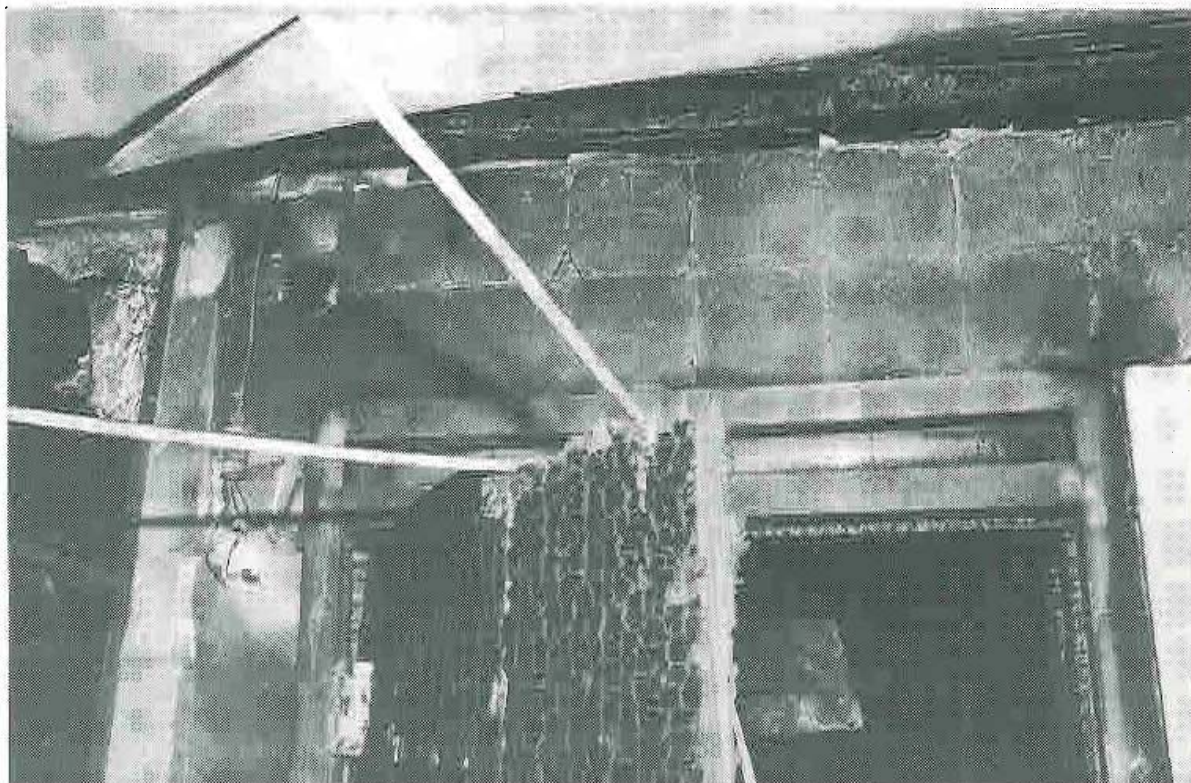
**Förkolnad dörr till trappa som leder till rulltrappans maskinrum.**

King's Cross Station är en av de äldsta och mest frekventerade tunnelbanestationerna i London. I genomsnitt passerar här 75.000 resenärer per dag. Rulltrappan som eldhärjades installerades 1932. Den är på undersidan och på sidorna försedd med manuell vattensprinkleranläggning. Det är ej känt om denna installerades vid byggnationen eller kanske någon gång på 30 eller 40-talet. Sprinkleranläggningen var således av gammal modell. Vid branden var den emellertid inte vid något tillfälle påslagen. Manöveranordningen är placerad i trappnedgång till rulltrappans maskinrum. Denna är tillgänglig endast via dörr från biljetthall, belägen intill den eldhärjade rulltrappan.

**I denna trappa finns ventil för öppning av vattenflödet till rulltrappans sprinkleranläggning. Betongblocken ovanför dörren har till en del vittrat sönder och spruckit. Dörren har varit stängd under hela branden varför endast yttersidan är kraftigt förkolnad. Rulltrappan där branden uppstod är belägen omedelbart till vänster och nedåt från bildens vänstra kant.**

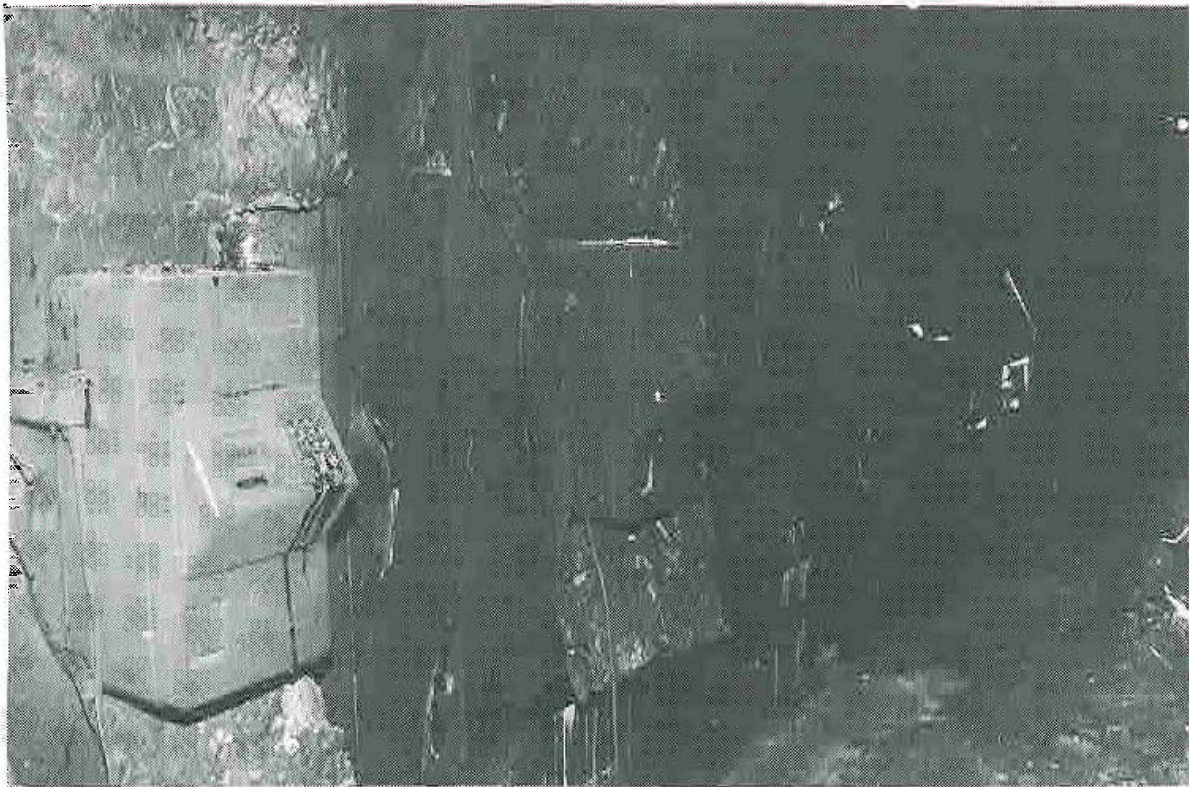
**Rester av telefonautomater i gångtunnel mer än 100 m från brand-  
platsen. Alla plastdelar har smält och brunnit. Kakelplattor på väggar  
har till stor del fallit ner. Väggar och tak är kraftigt sotbelagda.**
