# Stora Olyckor

utsläpp av fluorvätesyra i Torshälla  
februari 1996

1996 Räddningsverket, Karlstad  
Räddningstjänstavdelningen.  
ISBN 91-88890-32-5

# **OKONTROLLERAT UTSLÄPP AV FLUORVÄTESYRA, AVESTA NYBY INDUSTRIOMRÅDE Torshälla, Eskilstuna kommun**

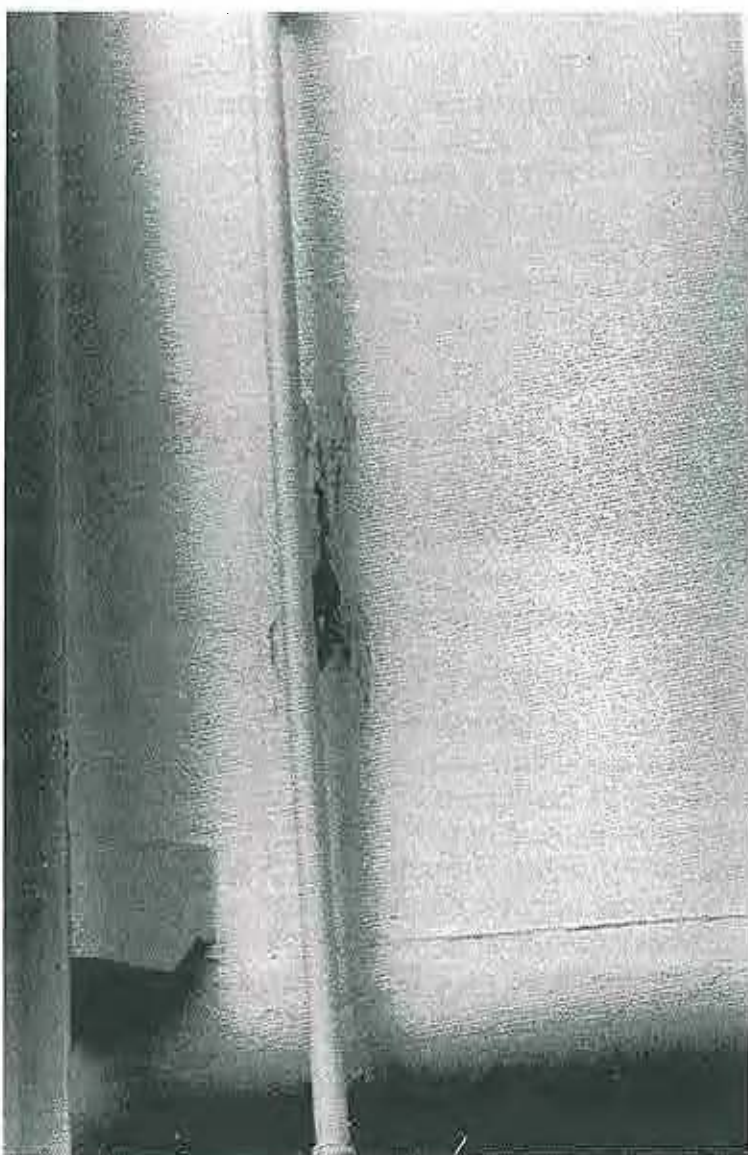
Framkommen till tanken konstaterade RL att det fanns en millimeterbred och ca 20 cm lång lodrät spricka på fluorvätesyratankens framsida och att vätska sprutade ut med en kastlängd på flera meter. Vinden blåste i rät vinkel mot strålen som slogs sönder så att vätskan spreds över den snö- och istäckta markytan framför tanken. Den synliga gasutvecklingen var i detta skede mycket begränsad.

Skadan på tanken visade sig vara en vertikal cirka 20 cm lång och cirka 1 mm bred spricka.

Frätskador och läckage på syratankar och andra cisterner är relativt vanliga. Den aktuella fluorvätesyratanken i Torshälla drabbades av ett läckage också 1990. Den lagades då och kontrollerades noga. Trots detta är den nu så anfränt att den måste kasseras. Skadeförloppet kan tydligen gå mycket snabbt.

Uppgifter bör inhämtas för att få statistik över olyckor med syratankar. Bör man välja annat material i tankarna? Skall kontrollerna ske oftare eller på annat sätt? Behövs invallning eller annat skydd mot läckage?

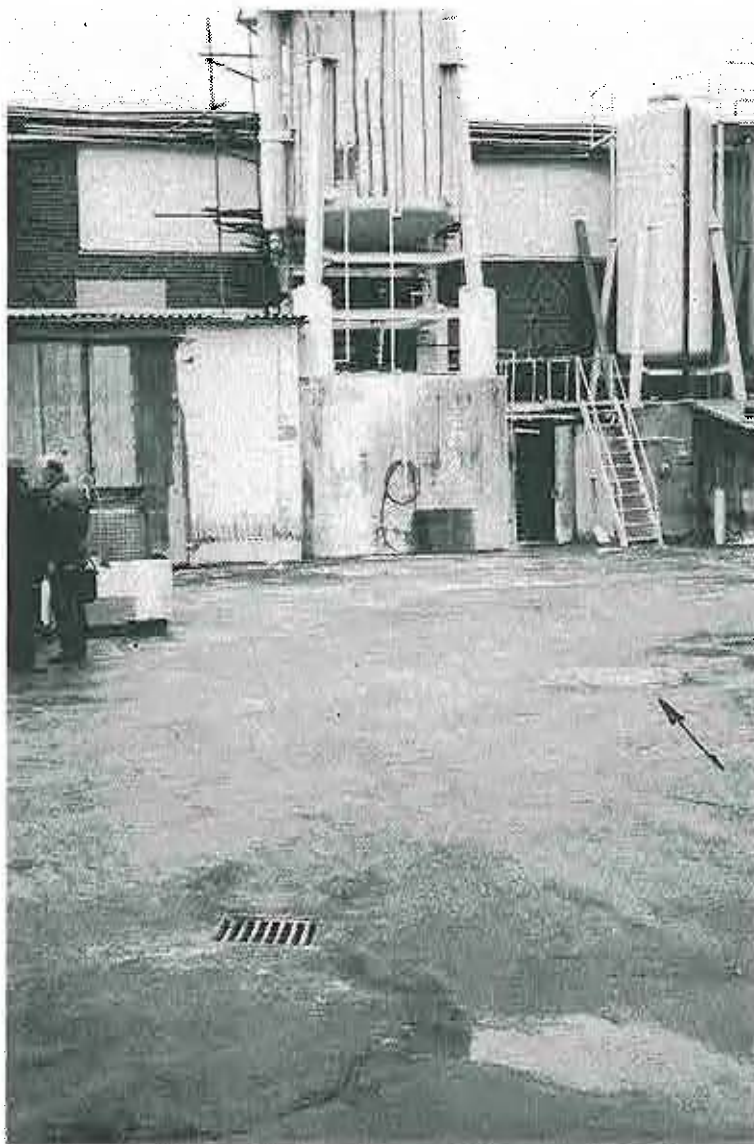
Det mesta av syran hamnade på asfalten. Dagvattenbrunnen i förgrunden tätades av kemdykare men förmodligen rann mycket i stället ner genom brunnslocket vid pilen.

Marken inom industriområdet avvattnas normalt via brunnar och dagvattenledningar direkt ut i ån. En dagvattenbrunn nära den läckande syracisternen upptäcktes och tätades tidigt av räddningstjänstens personal. Genom att marken var snötäckt var det emellertid svårt att veta om det fanns fler lock eller öppningar. Under det mest intensiva läckaget gjorde företagets personal en förenklad mätning med PH-papper på dagvattnet från bruket just innan det skulle rinna ut i ån. Värdet var ca PH 4,5. Enligt uppgift brukar det vid normal drift vara ca PH 7.

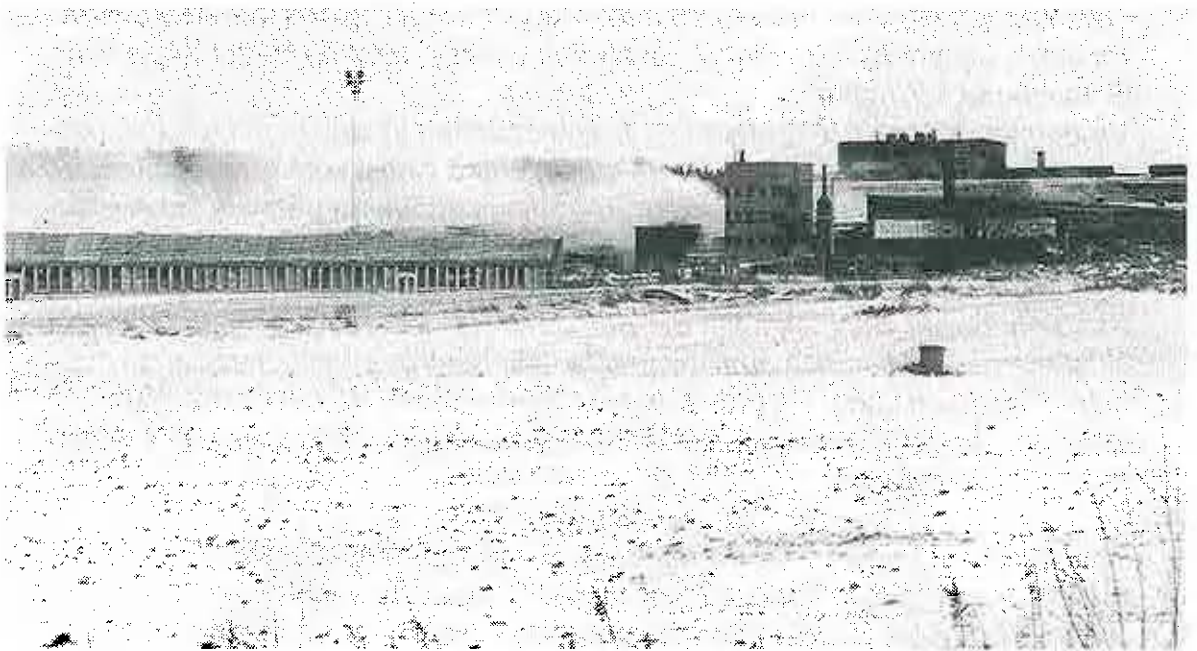
Ett gasmoln som var cirka 600 meter långt, 150 meter brett och 100 meter högt bredde ut sig i vindriktningen.
