**FLYGPLATSBRANDEN I DÜSSELDORF
APRIL 1996**

OBSERVATÖRSINSATS

RAPPORT RÄDDNINGSTJÄNSTAVDELNINGEN P22-153/96

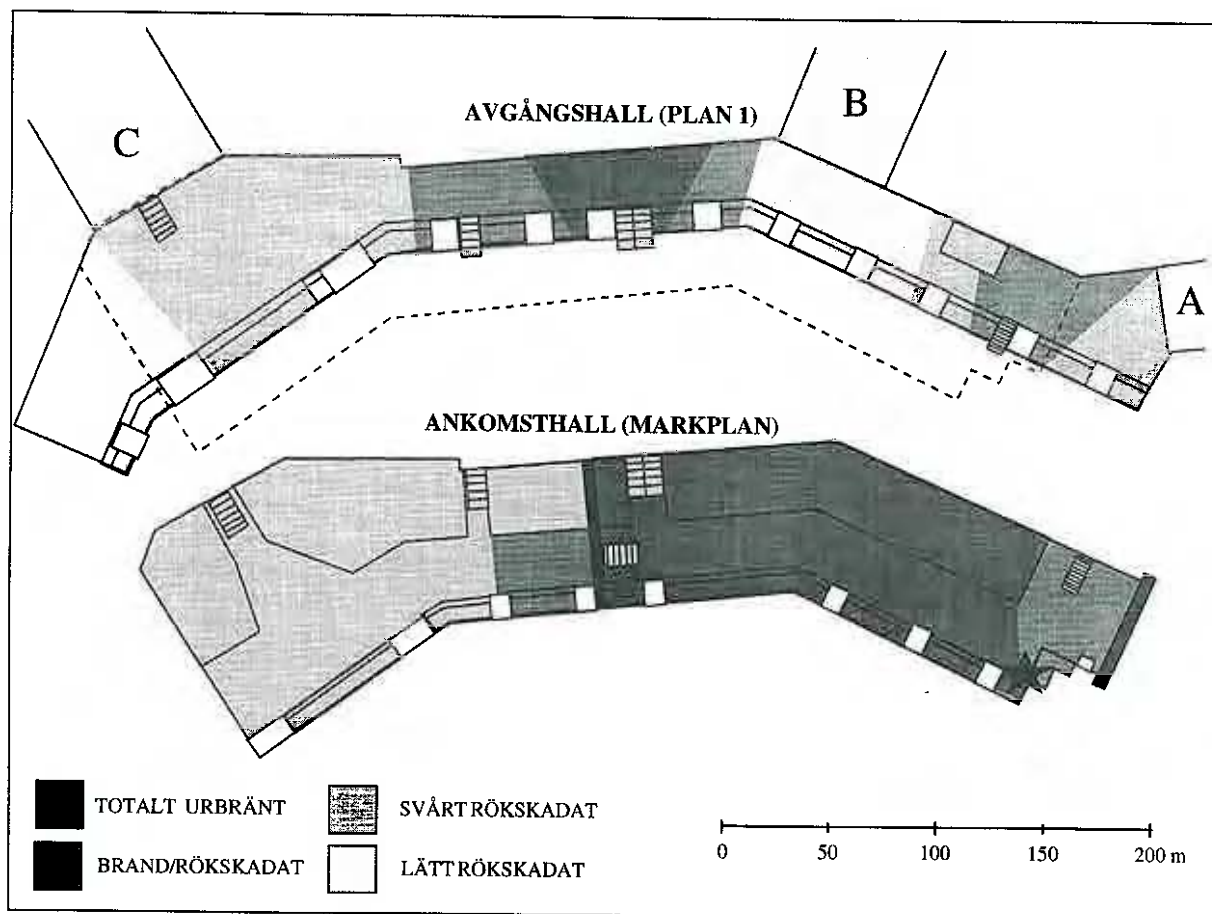
Fig. 8 Brand- och rökskadornas omfattning.

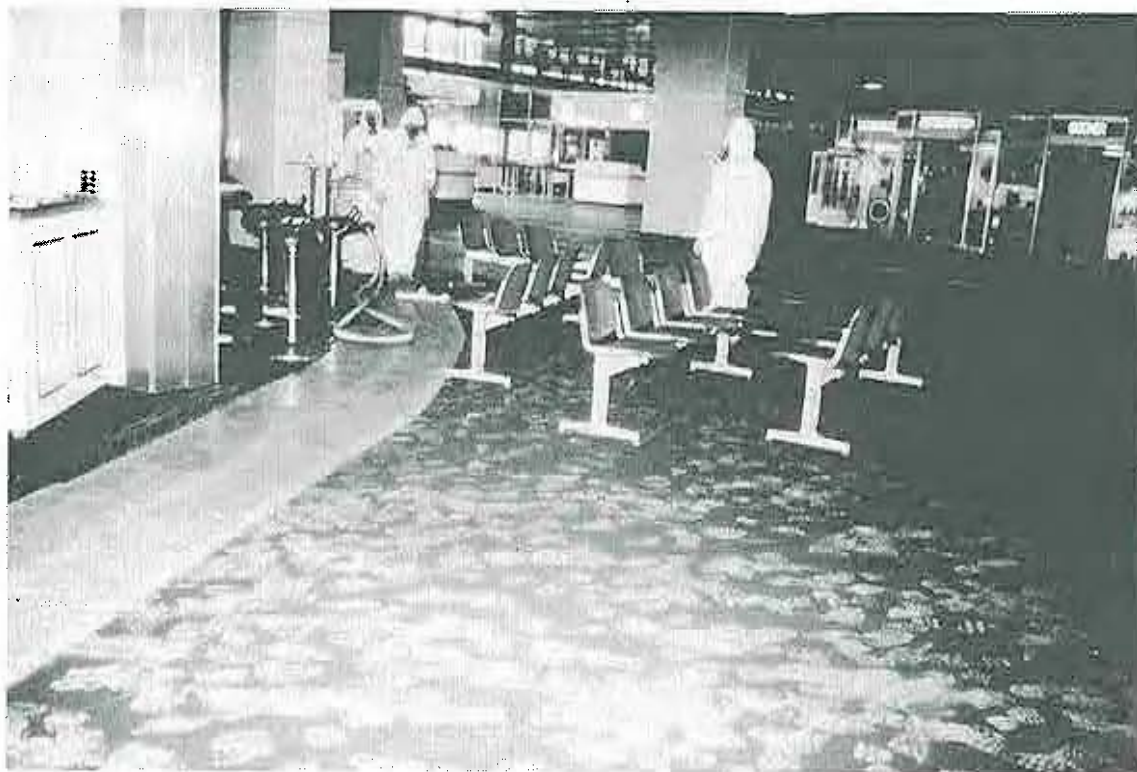
Bild 1 Restvärdesarbete i avgångshallen vid terminal C. Foto: Olle Johansson

Personalen måste arbeta i skyddsklädsel och med andningsskydd, och arbetspassen har begränsats till maximalt två timmar per person och dag. Diskussioner fördes om huruvida man skulle försöka sanera och reparera flygplatsen, eller om man skulle riva den på grund av den komplicerade saneringen och bygga en ny. Beslutet blev dock att behålla och reparera den befintliga byggnaden. Skadekostnaderna uppskattas att motsvara 500 miljoner DM, och man uppskattar att hela återuppbyggnaden kommer att ta minst tre år. Eftersom flygplatsens försäkringar inte täcker hela skadekostnaden, och den tyska staten inte kommer att investera hela summan, kommer flygplatsen att bolagiseras. Återuppbyggnaden kommer sannolikt till en del att finansieras genom aktieförsäljning. En hangar används för närvarande som en provisorisk ankomst/avgångshall.

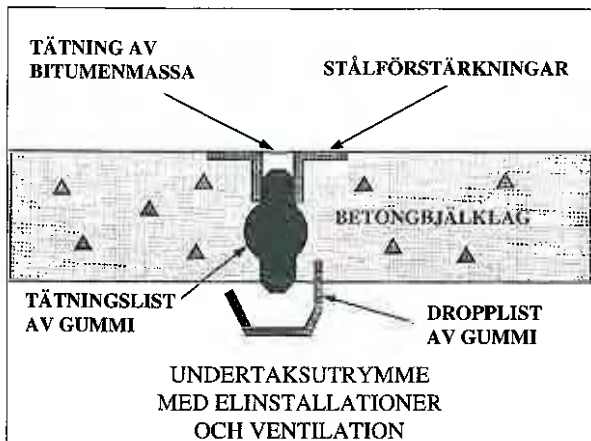
Arbetet innebar bland annat att man skar bort en gammal stålprofil på ömse sidor om själva fogen. Efter detta läggs en gummilist in i fogen som sedan förseglas med en bitumenmassa. Arbetet har utförts på så vis att man renoverat två till tre meter i taget. Trafikrampen är konstruerad så att den samtidigt fungerar som tak för en del av ankomsthallen, varför dessa fogar måste vara vind- och vattentäta.

Fig. 10 Skiss av dilatationsfogen.

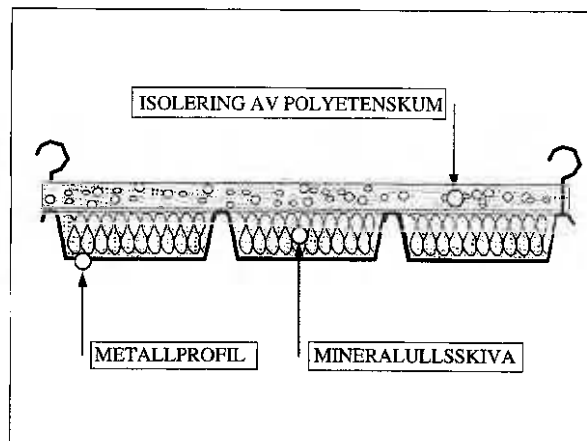
Fig. 11 Undertakskonstruktionen.

Eftersom undertaksutrymmet är stort, över 7000 kubikmeter, och helt osektionerat, har tillgången på luft och därigenom syre för att underhålla branden varit mer än tillräcklig initialt. Undertakskonstruktionen är i sig mycket tät och dessutom isolerad och betongbjälklaget är även det tätt mot ovanliggande utrymmen, över mycket stora ytor. Detta har sannolikt bidragit till att den värme som genererats av initialbranden stannat kvar i undertaksutrymmet. De första synliga tecknen på brand var sannolikt för personerna i ankomsthallen att högtalarna började falla ur sina infästningar, eftersom dessa var av plast och smälte av värmen.

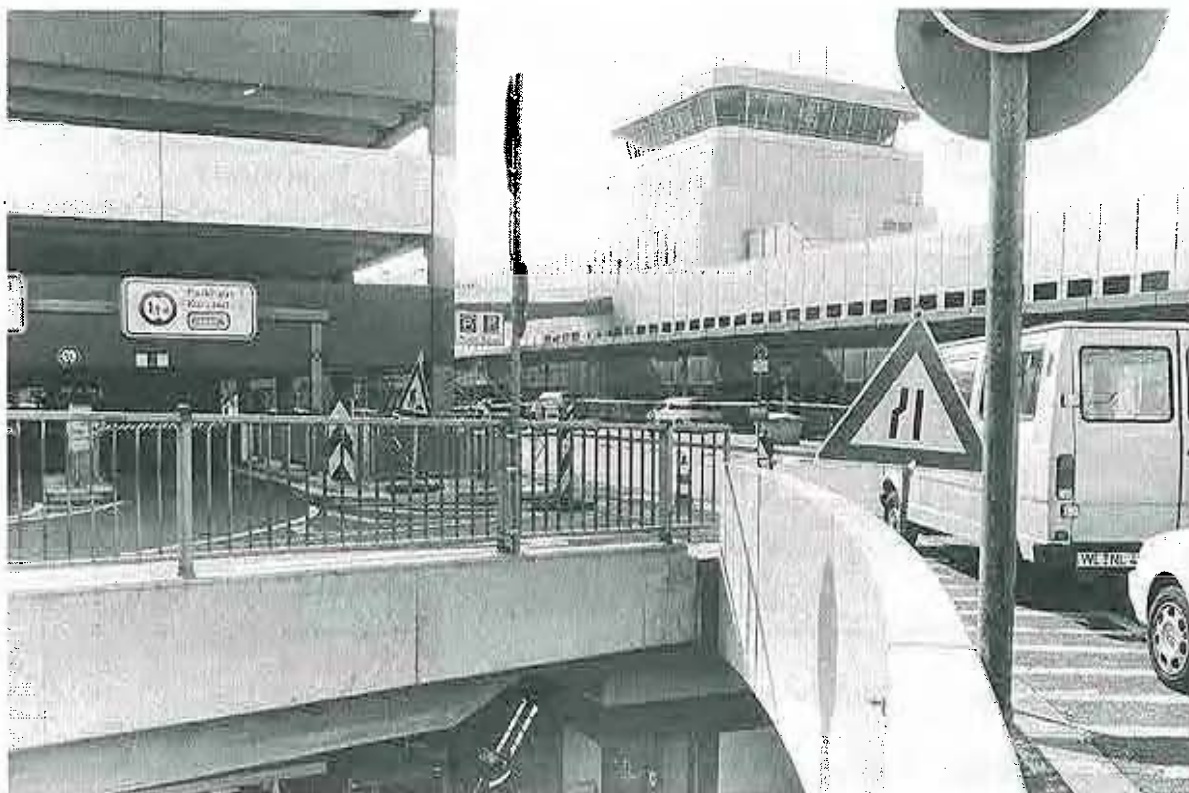
Det företag som utförde arbetena har inte observerat att man arbetade på ett tak och har inte heller följt de rutiner som gäller för hetarbeten inom flygplatsen. Detta fick till följd att varken säkerhetschefen på flygplatsen eller flygplatsbrandchefen kände till att arbetena pågick.

Bild 2 Arbetsplatsen på rampen. I bildens underkant syns blomsteraffären, till höger avgångshallen med entresol och restarang. Foto: Olle Johansson

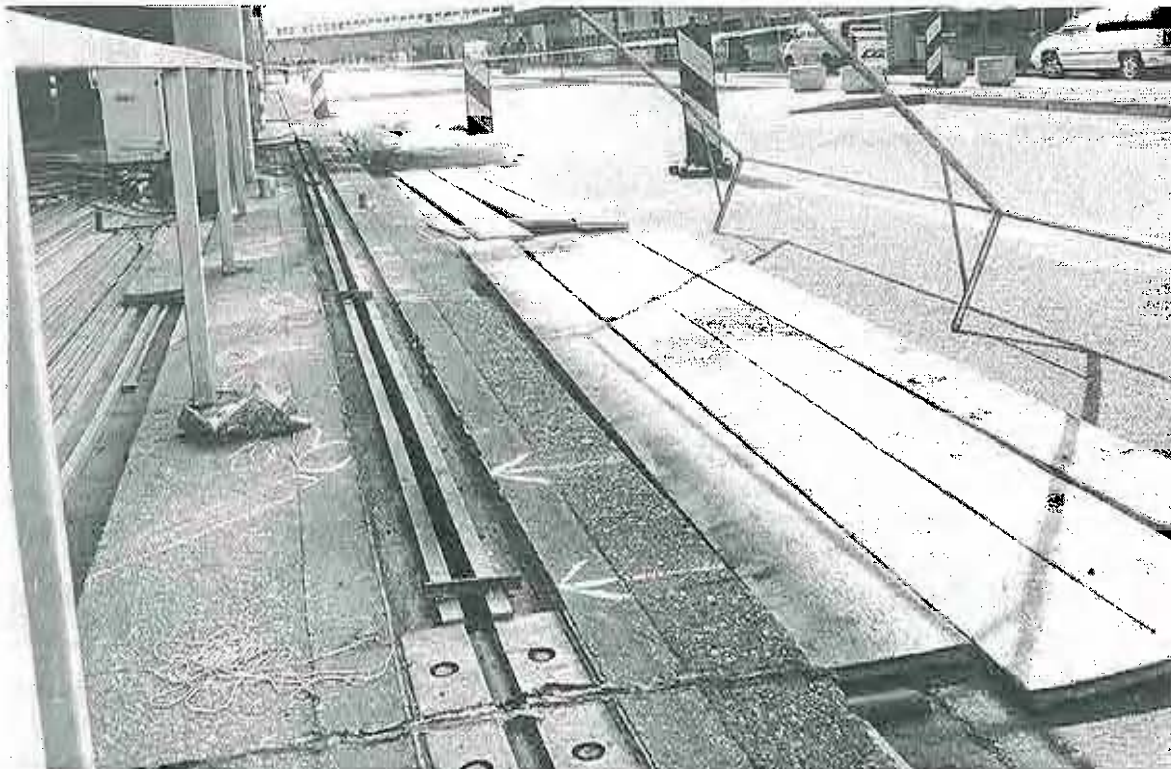
Bild 3 Fogen som skulle repareras. I övre delen av bilden syns byggnadens storlek tydligt. Foto: Olle Johansson

Sannolikt har gnistor från skärbetet fallit ner i fogen och in i ankomsthallens undertak. Dessa gnistor har sedan antänt en dropplist av gummi inuti undertaket. Droppar av smält, brinnande gummi har fallit ned på skumplastisoleringen och antänt denna. Branden har bränt och pyrolyserat kablar och annat brännbart material inuti undertaket vilket successivt har rökfyllts.

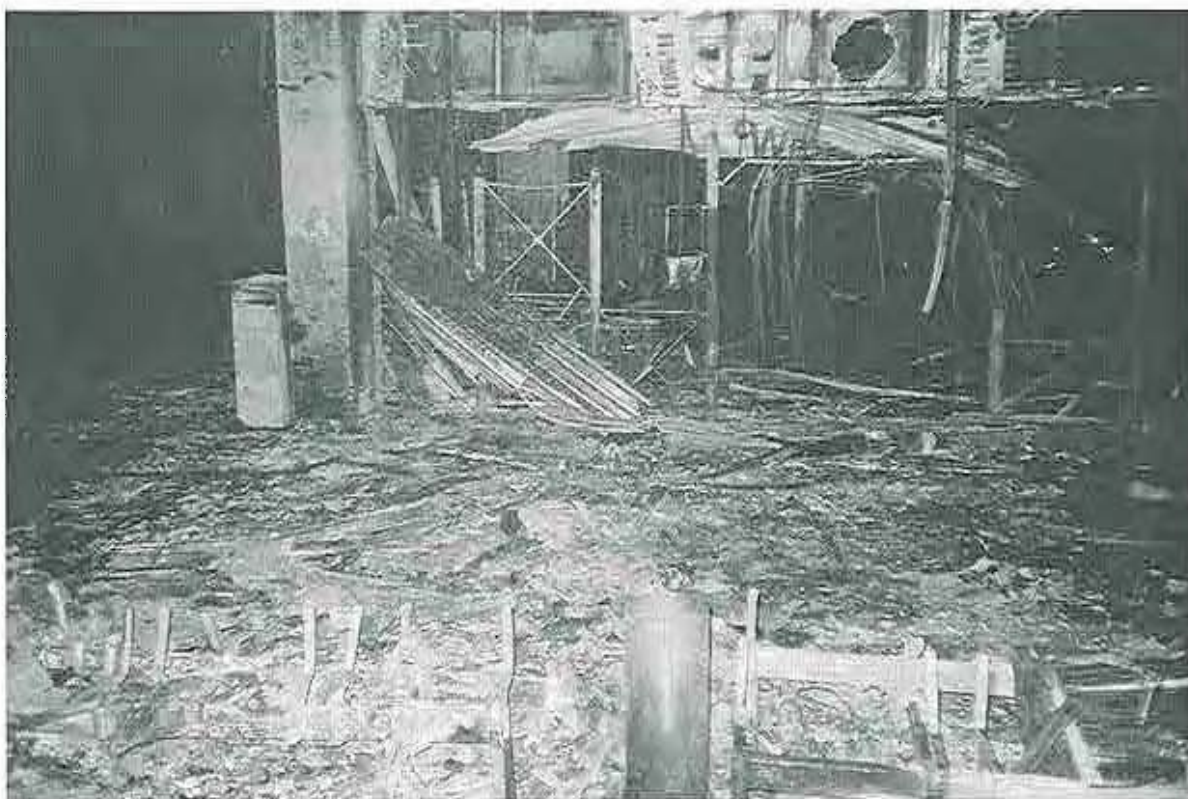
När branden väl spridit sig till en större yta av ankomsthallen har den, åtminstone tidvis och lokalt, varit underventilerad. Detta syns dels på den stora mängden sotavlagringar i hela flygplatsbyggnaden och dels på skillnader i brandskadorna utmed byggnaden. De automatiska dörrarna nära brandjalusin tycks ha stått öppna under större delen av tiden. Om detta berott på att röken löst ut fotocellerna som styr dörrarna, eller på kortslutningar på grund av branden är okänt. Det som talar för att dörrarna stått öppna är att området närmast dörrarna inte är brandskadat i så stor grad som övriga delar. Huvudsakligen består skadorna här av nedsotning och smälta plastdetaljer. Fem till tio meter längre in är allt brännbart helt förkolnat. Temperaturerna i området markerat med ett X i figur12 har varit så höga att metallramen till ett bänkparti smält ned till en höjd på ca 35 cm.

Bild 4 Stolar vars ram smält i hettan. I bakgrunden syns resterna av tullavdelningen.
Foto: Olle Johansson

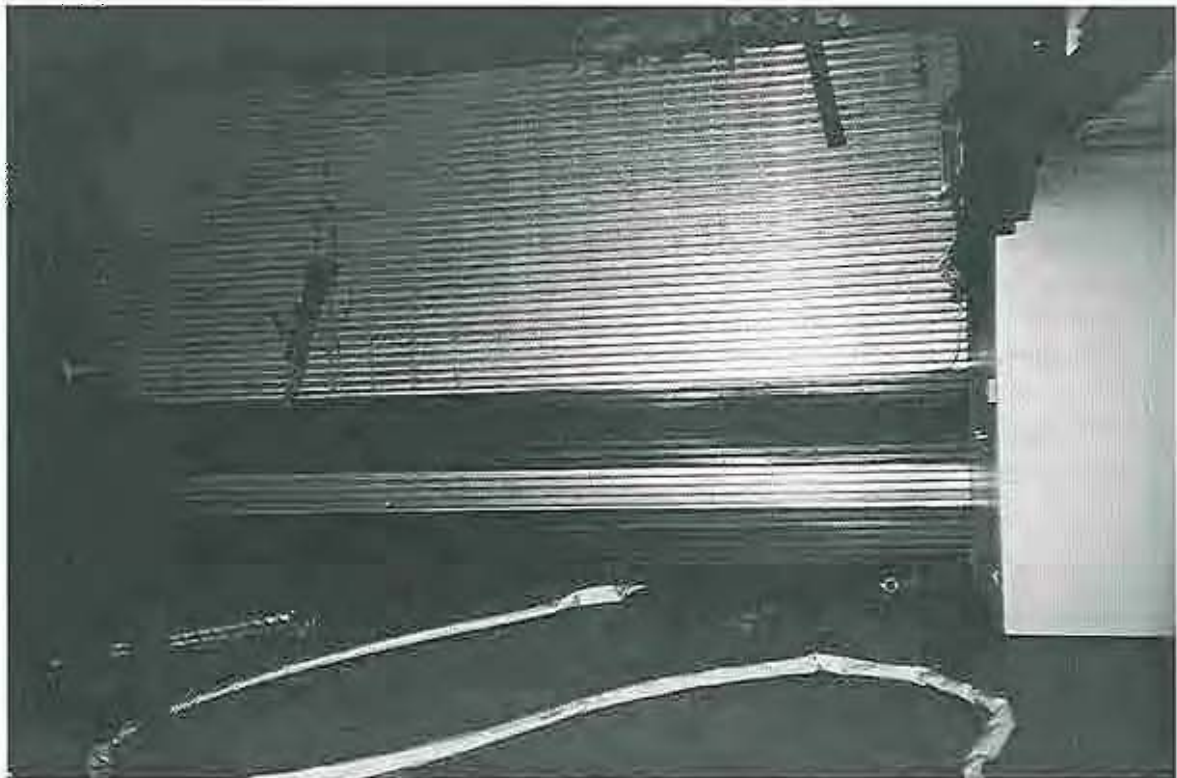
I partiet kring brandjalusin har branden spritt sig fram till jalusin inuti undertaket och även förbi jalusin ytterligare ett par meter. Detta syns tydligt på det svarta streck som syns på den nedfällda jalusin. Att jalusin fortfarande var uppe när brandmännen inledde insatsen i sektor 1 syns på den klämda slangen under jalusin.

Bild 5 Brandjalusin sedd från obränd sida. Under jalusin ligger en brandslang kvar. Notera den svedda randenranden.

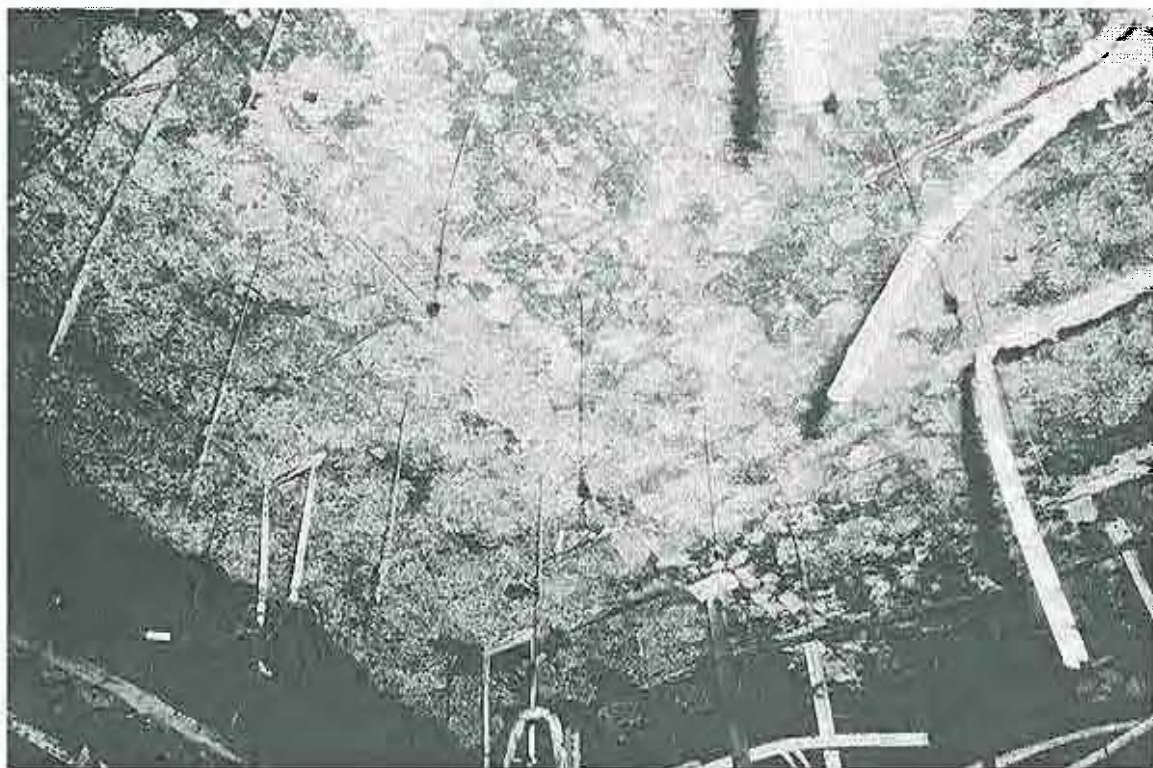
Bild 6 Betongen i taket har spjälkats av så att armeringen är synlig.
Foto: Olle Johansson

På brandjalousins andra sida har elden härjat fritt under längre tid. I detta område, framför allt precis nedanför trappan, har betongen i taket spjälkats av då ballasten och cementen utvidgat sig olika mycket av hettan. I stort sett allt brännbart material i hela utrymmet mellan blomsteraffären och brandjalousin har brunnit.

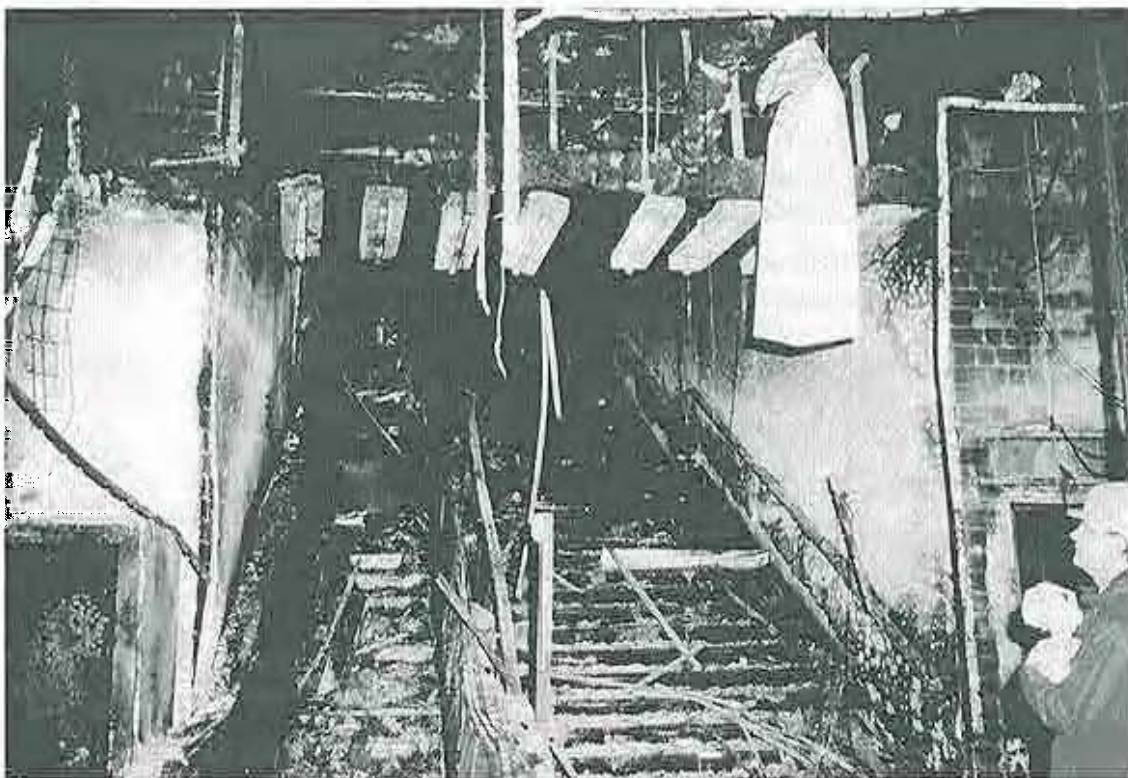
Eftersom trapphusen i båda ändar av brandrummet saknade brandteknisk avskiljning fungerade dessa som skorstenar och branden spred sig upp till avgångshallen via dessa.

Bild 7 Trapphuset vid brandjalousin. Foto: Olle Johansson

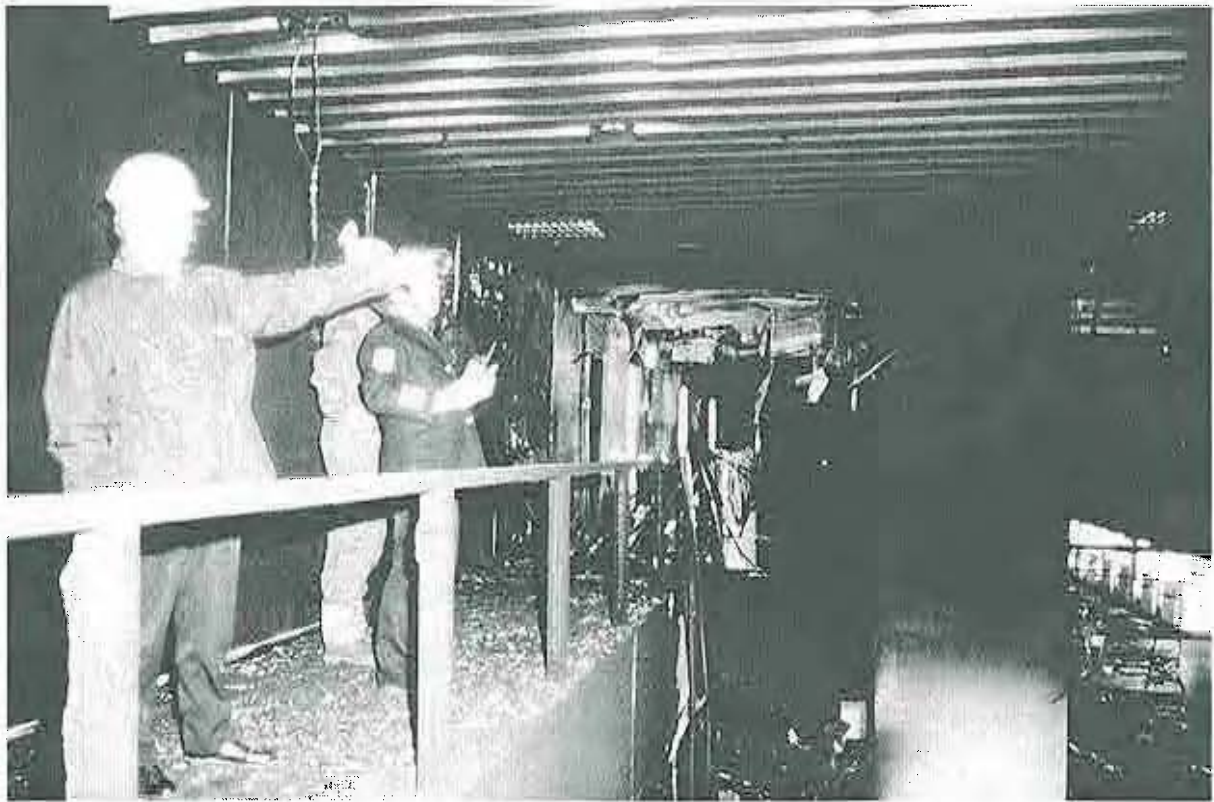
Bild 8 Entresolplanet i avgångshallen. I bakgrunden syns skadorna på taket ovanför trapphuset från ankomsthallen. Foto: Olle Johansson

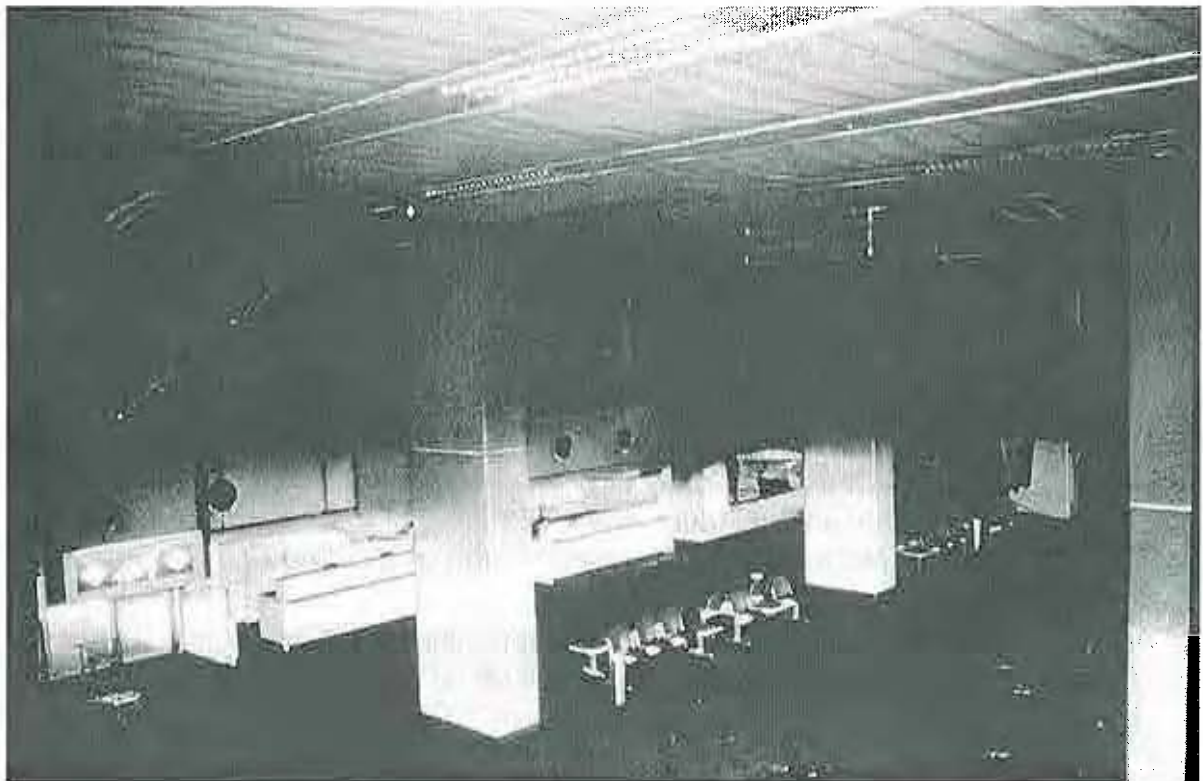
Dessa gångar var på flera ställen sammanknutna av en gång tvärs över det öppna utrymmet och fungerade, åtminstone till en del, som rökgardiner. Detta begränsade rökspridningen i det öppna utrymmet under taket samtidigt som det ledde till hög koncentration av rökgaser i de delar som rökfylldes.

Bild 9 I avgångshallen samlades rökgaserna uppe under taket. Rökgaslagrets underkant syns tydligt på de nedsotade byggnadsdelarna. Foto: Olle Johansson

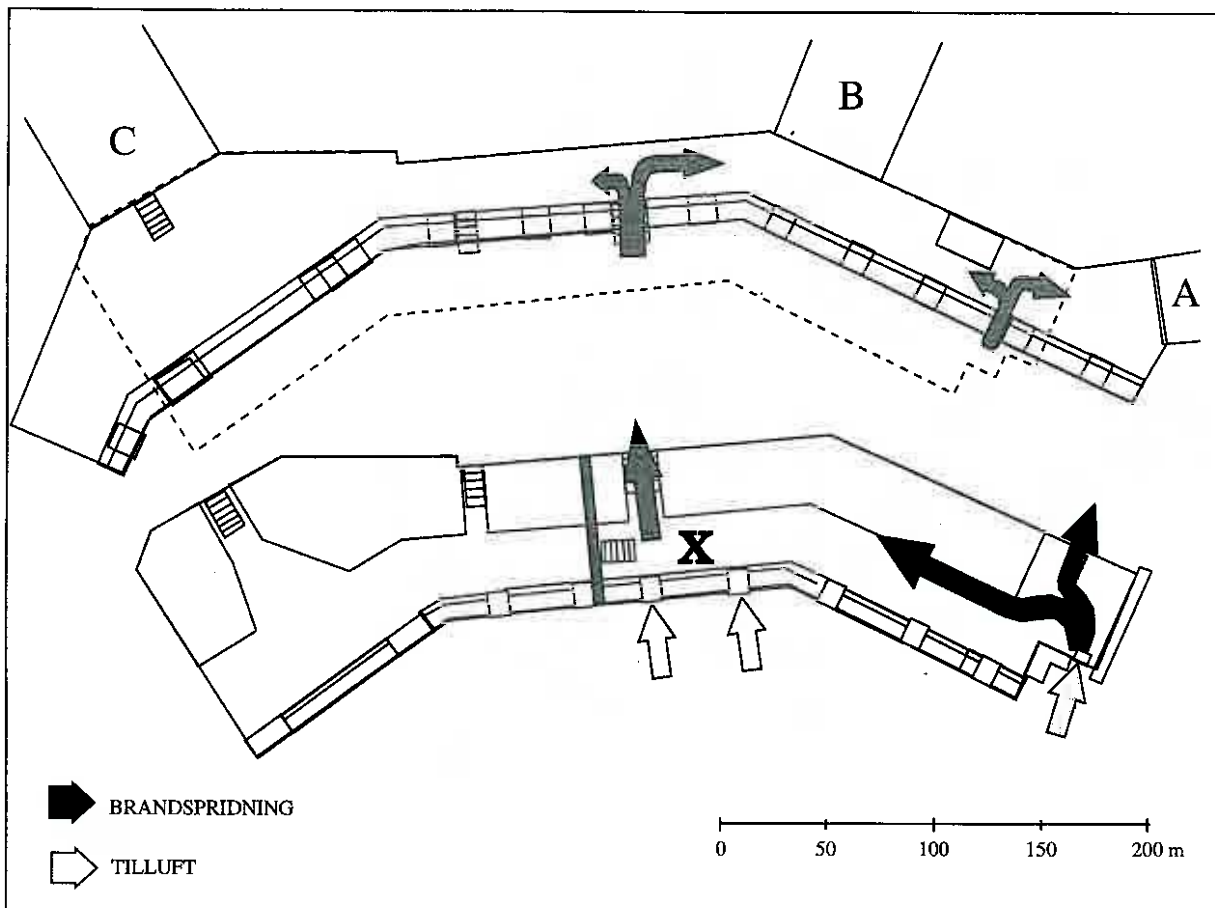
Fig. 12 Brandspridningen i flygplatsbyggnaderna.

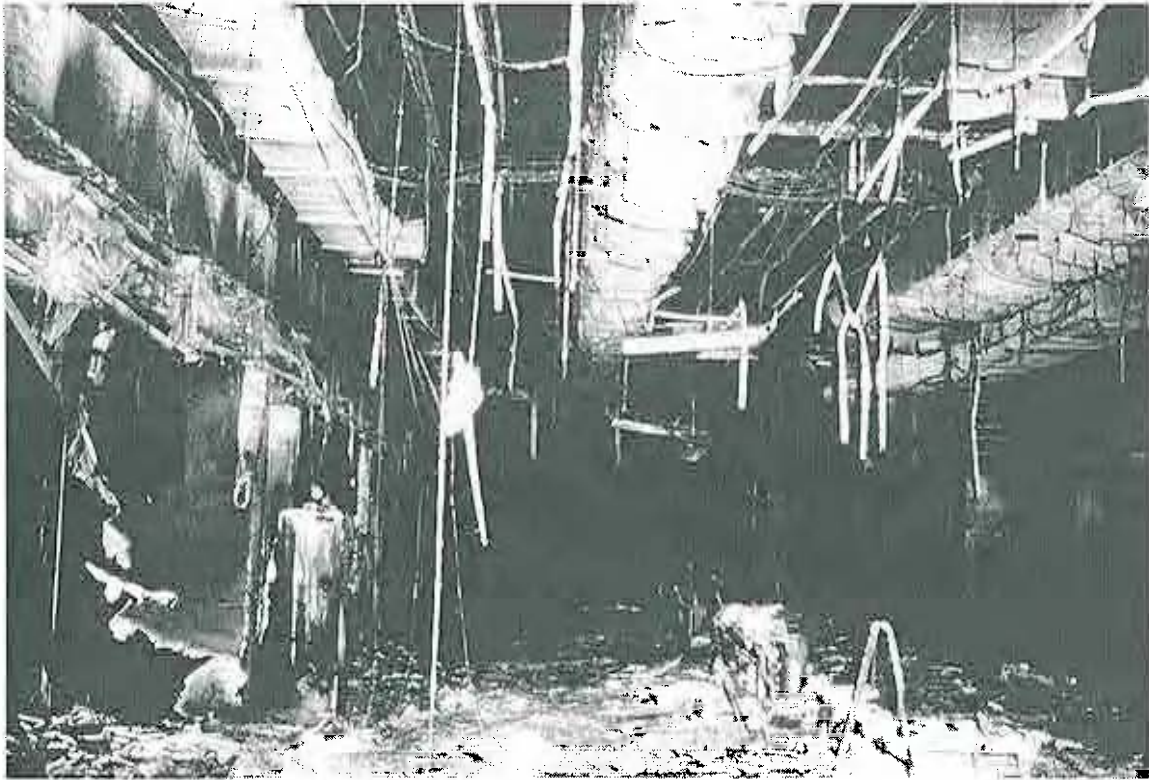
Räddningstjänsten har alltså lyckats förhindra spridning upp till avgångshallen och branden i ankomsthallen tycks till slut ha brunnit ut i brist på bränsle.

Bild 10 Total förödelse i ankomsthallen. Inget brännbart material återstår.
Foto: Olle Johansson

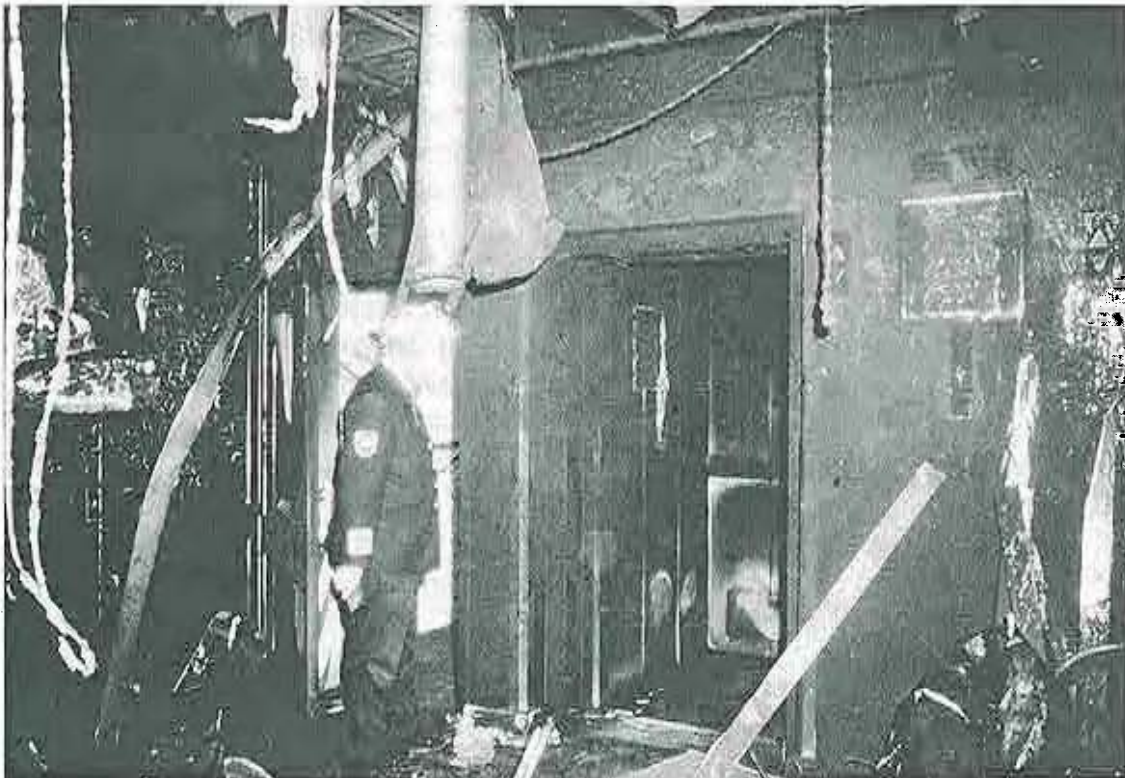
Sju personer kan med stor säkerhet antas ha omkommit då de kommit in i den rökfyllda ankomsthallen via hissarna som knyter samman restaurangen, avgångshallen, parkeringshusen och ankomsthallen. De omkomna har påträffats i hissarnas omedelbara närhet. Allt tyder på att de varit helt ovetande om situationen i ankomsthallen fram till dess att hissdörren öppnats. Eftersom röken skymmer fotocellen i dörrarna kan man inte stänga dessa och återvända upp. Att offren inte uppmärksammat att det fanns en utrymningsdörr precis vid sidan om hissen tyder på att röken varit mycket tät vid denna tidpunkt.

Bild 11 Flygplatsbrandchefen vid en av hissarna intill vilken några av de omkomna återfanns. Bakom honom står en dörr till ett utrymningsstrapphus på glänt.
