Branden i Tauerntunneln

2000 Räddningsverket, Karlstad
Internationella avdelningen
ISBN 91-7253-052-7

Anders Bergqvist, Stockholms brandförsvär

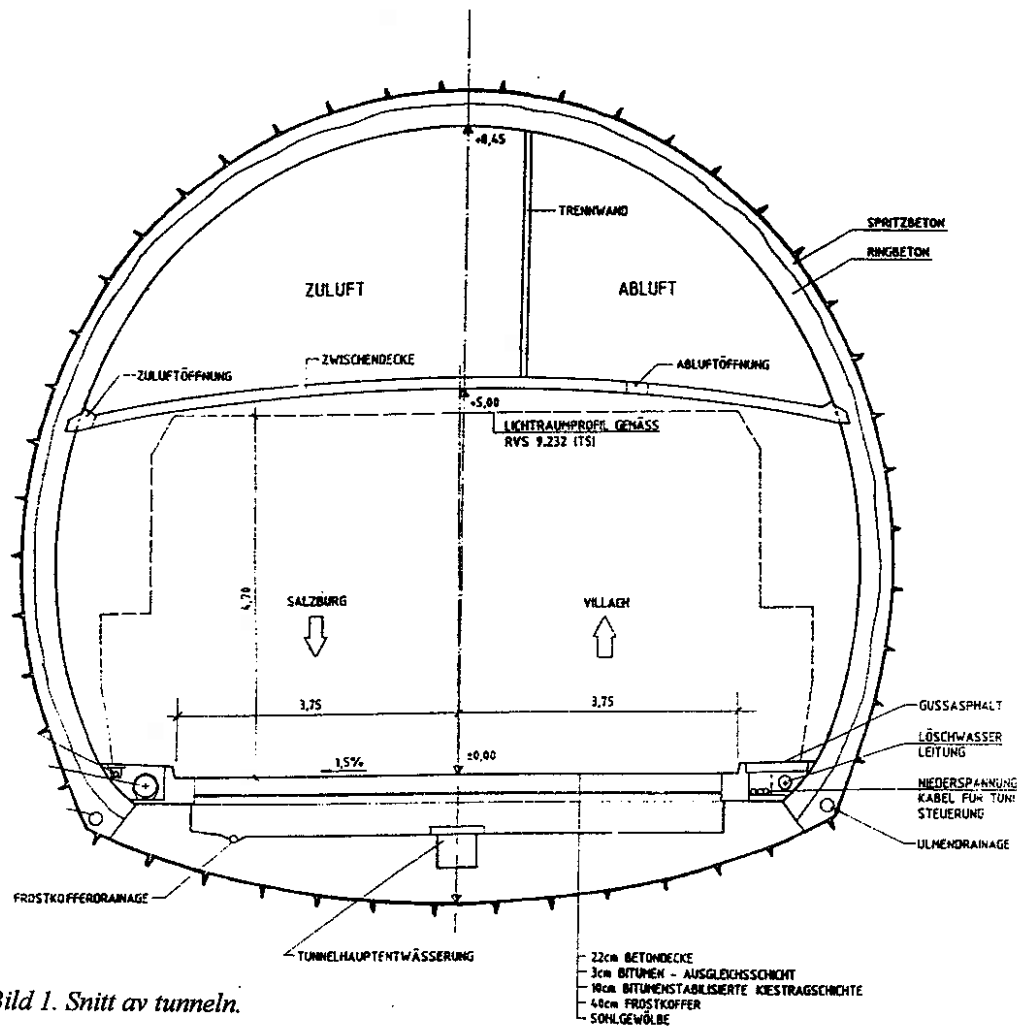
Bild 1. Snitt av tunneln.

Tunneln är utförd i betong och har ett innertak i betong som är fastsatt enligt bild 1.

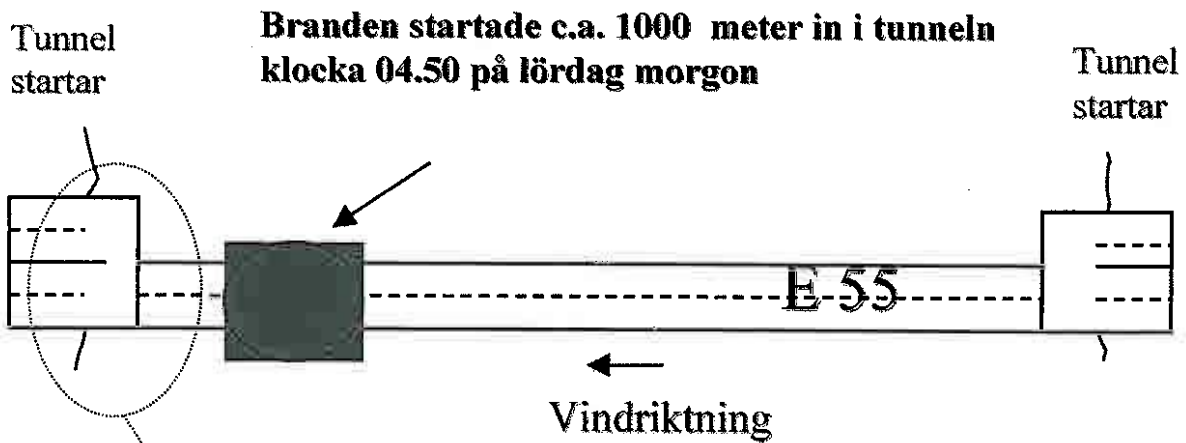
Tunnelvy

Två södergående körfält skall på detta område dirigeras om till ett. Detta sker inne i första av tunneln, som är en betongtunnel, innan berget börjar.

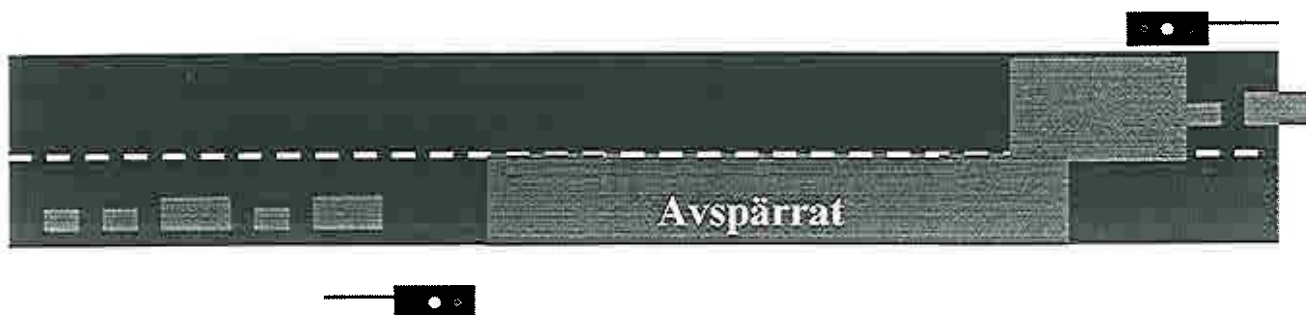
Strax innan olyckan !

Inne i tunneln och flera mil utanför tunnelöppningarna var det trafikköer på grund av reparationsarbetet inne i tunneln.

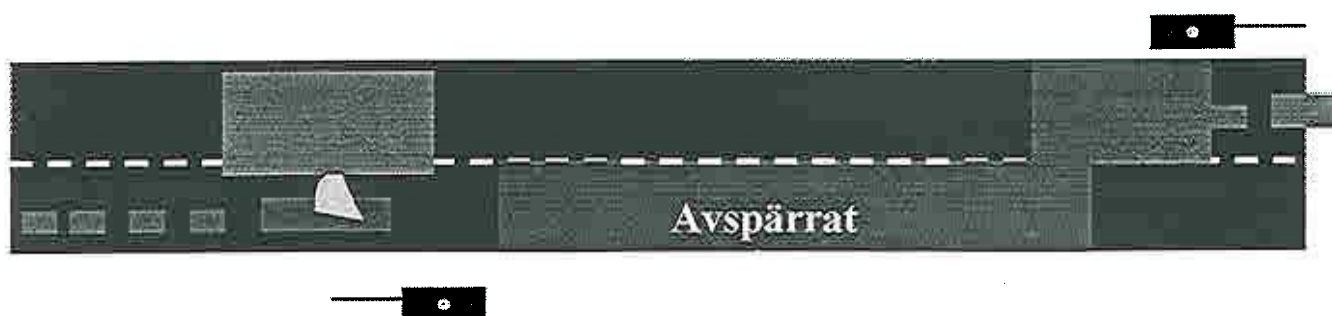
Olyckan !

En lastbil stannar inte utan trycker ihop framförvarande personbil med lastbilen framför. En brand bryter ut och rökutvecklingen är snabb.
