Rapport RJ 2000:01

***Olycka med godståg nr 5800
innehållande farligt gods
den 4 juli 1997, SSV om Kälarne, Z län,***

Dnr J-02/97

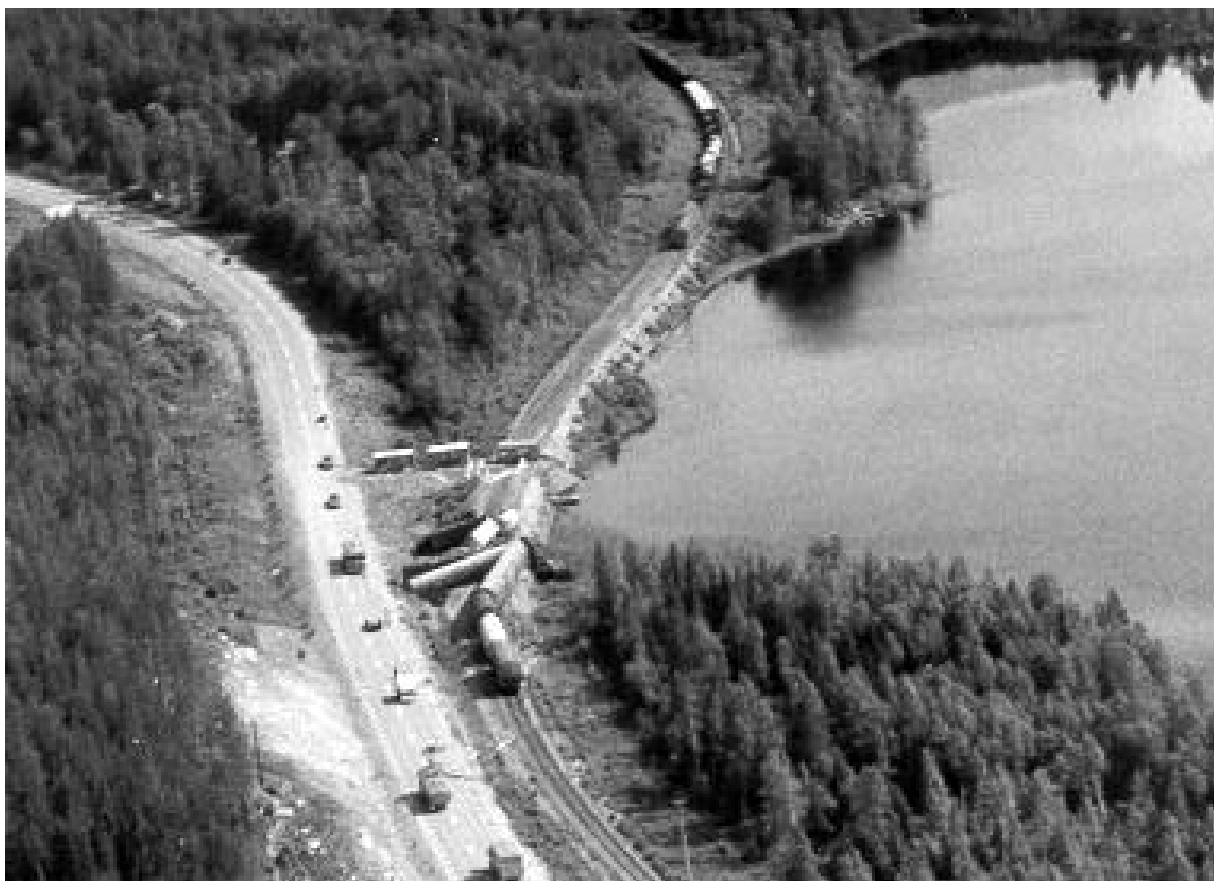
Femton vagnar fick mer eller mindre omfattande skador; främst på underrede, hjul och boggie. Dessutom skadades några cisterner.

Flygfoto publicerat med Försvarmaktens tillstånd

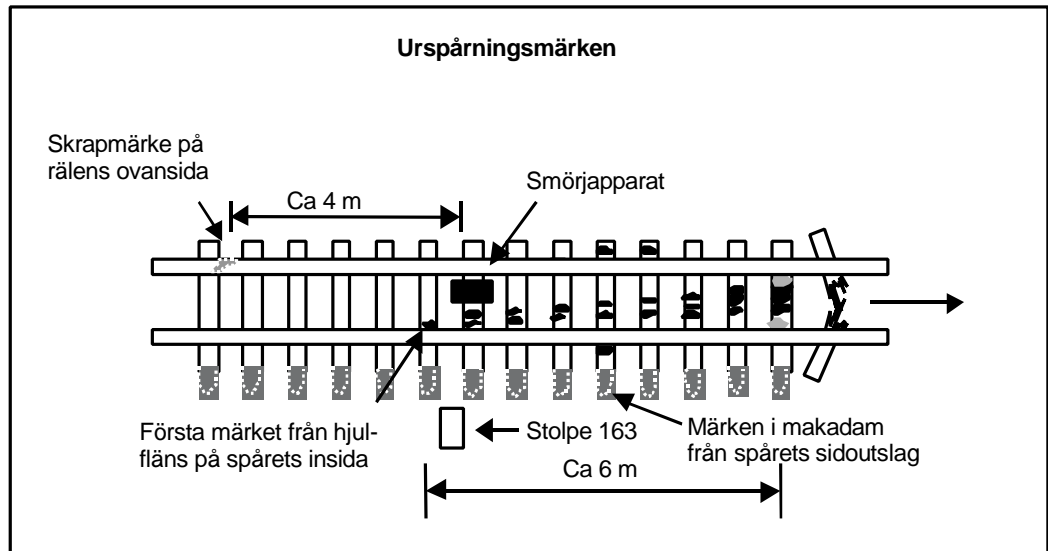
Fram till urspårningsplatsen konstaterades, utöver några defekta befästingsskruvar, inga skador på banvall, räler, sliprar eller rälsbefästningar. Ca 4 meter före smörjapparaten noterades ett skrapmärke på den vänstra rälsens ovansida och efter ytterligare 3 meter påträffades den första nedslag s-

märket på en sliper, ett svagt märke från en hjulfläns 5–20 cm innan för den högra rälen. Därefter följde en sträcka av omkring 6 meter med flänsmärken innanför den högra rälen. De första märkena från hjulflänsar utanför den vänstra rälen återfanns ungefär 1,5 meter efter smörjapparaten och ca 6 meter efter denna påträffades den första knäckta slipern. Därefter var spåret totalförstört.

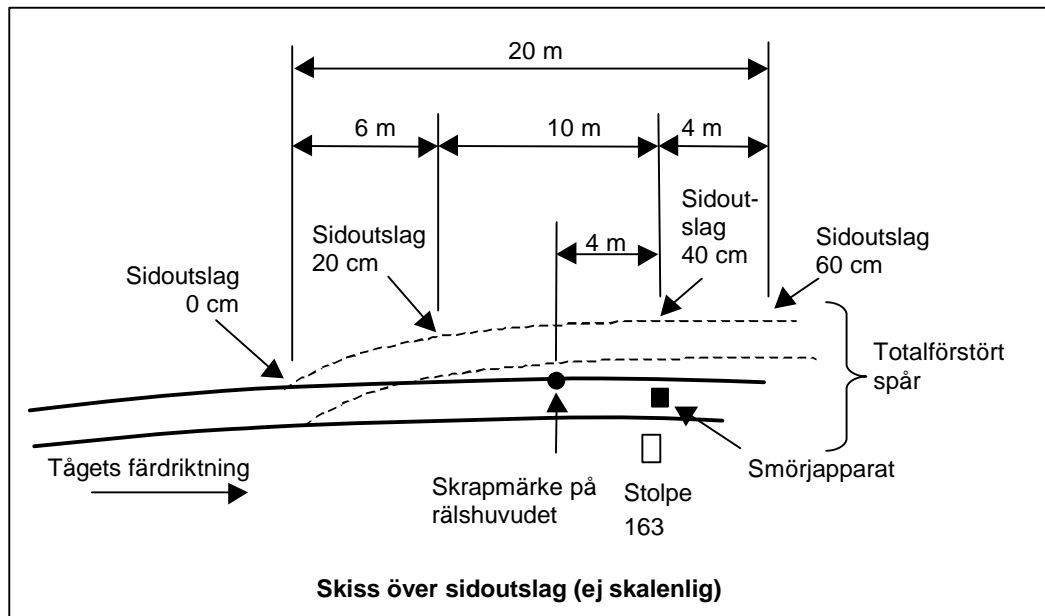
Före och på urspårningsplatsen fanns märken eller avtryck av sidoutslag i makadambädden vid varje sliperände på en sträcka av omkring 20 meter. Det första påträffades ungefär 12 meter före det första urspårningsmärket och hade efter ca 6 meter (ca 10 meter före stolpe 163) en sidolängd av ungefär 20 cm. Vid stolpe 163 var sidoutslaget omkring 40 cm och 4 meter längre fram ca 60 cm.

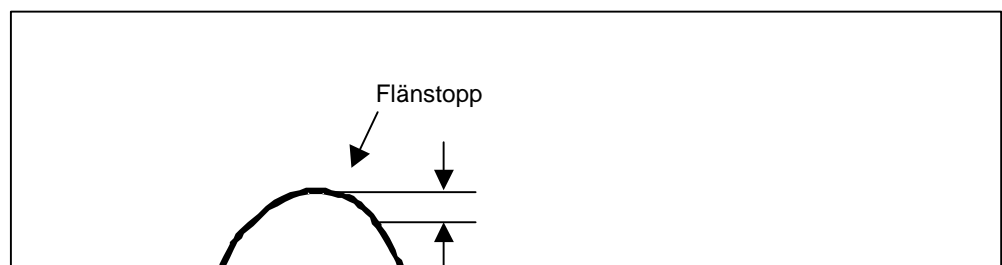
I föreskriften SJF 456.360.2 art. 2.4, som innehåller anvisningar till tr- afikverkstäder, anges att hjulflänsarna inte får ha skarpa kanter eller vara uppkragade på flänsens styryta (se område A på figuren nästa sida).
