# 11 september 2001

Terroristattackerna mot  
World Trade Center

2002 Räddningsverket, Karlstad  
Internationella avdelningen  
ISBN 91-7253-167-3

Jens Ärlebrant, Södertörns brandförsvarsförbund

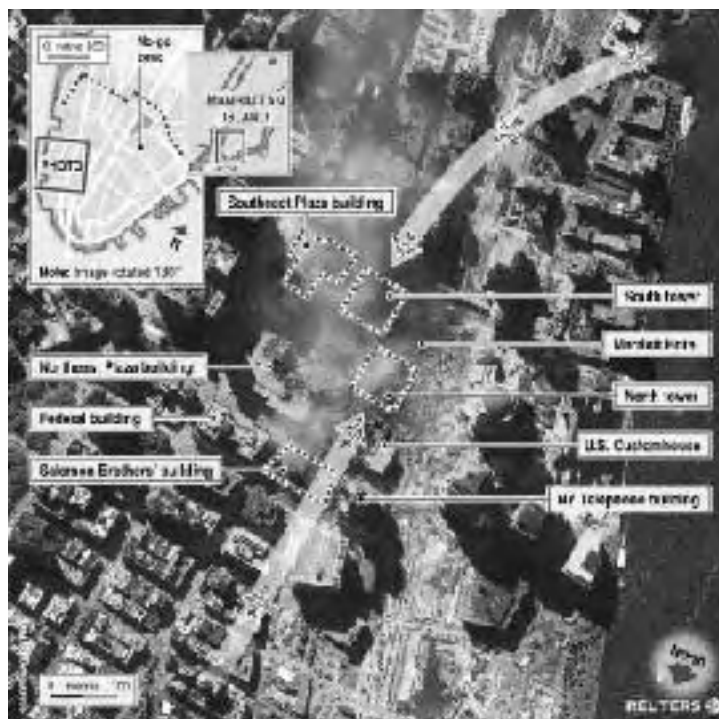
Bild 3.

Flygplanens inflygningslinje och träffvinklar på tornbyggnaderna.

Till skillnad från flygplansträffen på norra tornbyggnaden träffades södra tornbyggnaden mer åt sydöstra hörnet med riktning enligt bild 3. Den primära skada som flygplansträffen åstadkom var att vertikala bärverk i sydöstra hörnets fasad på södra och östra sidan förstördes. Troligtvis förstördes delar av mittkärnan. Skadan i höjddled bedöms vara i storlek som för norra tornbyggnaden minst fyra våningar hög.

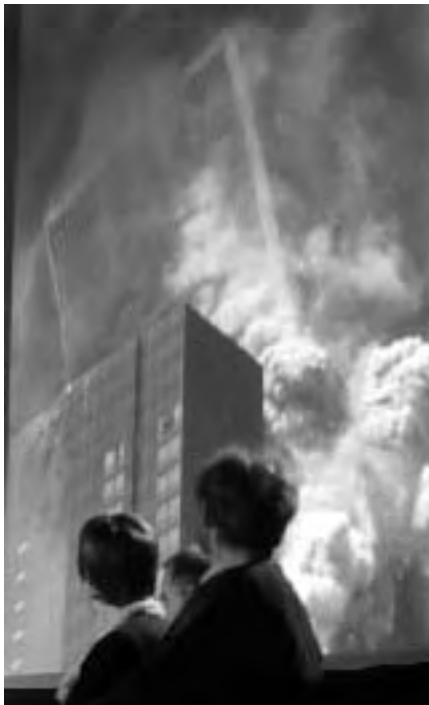
Kollapsprocessen för den södra tornbyggnaden började med att den övre delen tippade mot det skadade hörnet. Raset fortsatte sedan rakt ner på liknande sätt som för den norra tornbyggnaden. Anledningen till att södra tornbyggnaden rasade efter kortare tid än norra tornbyggnaden tros bero primärt på den lägre träffen. Den lägre träffen innebar ytterligare drygt tio våningars vikt att bära för kvarvarande bärverk i det skadade området.

*Bild 4.  
Den övre delen av den södra tornbyggnaden  
tippade mot det skadade hörnet.*

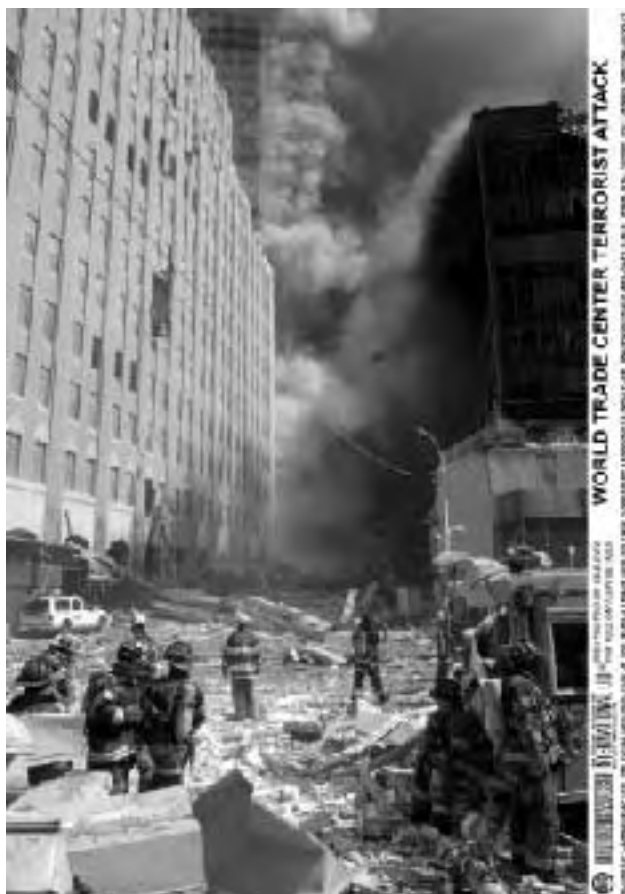
Bild 6.

Förstärkande styrkor som larmades ut efter byggnadskollapserna hade svårt att komma fram p g a rasmassor som blockerade tillfartsvägarna.

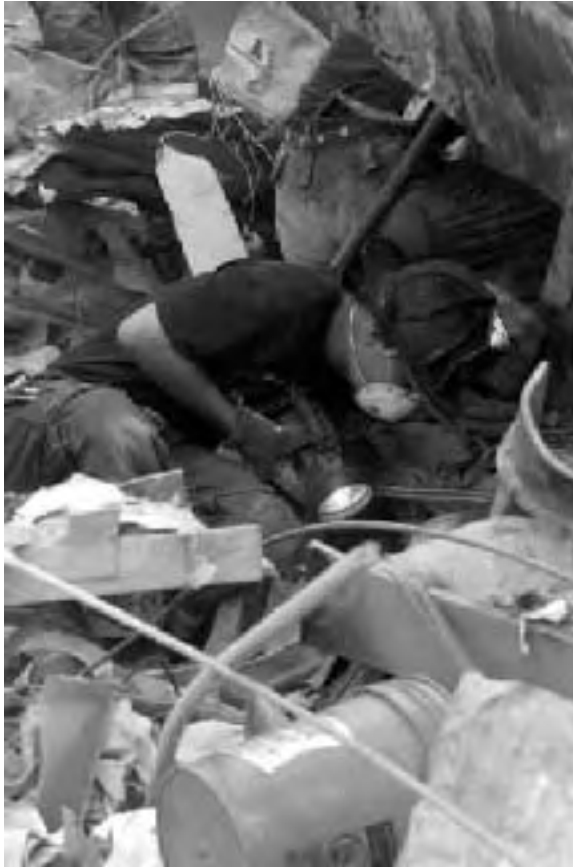
*Bild 7.  
Under första veckan användes hinkar  
med langningskedja för att forsla bort  
material och kroppsdelar.*
