Busskraschen vid Granån 2001 -med 34 skadade

Rapport nr 116

Olycksanalysgruppen
Akut- och katastrofmedicinskt centrum
Norrlands universitetssjukhus, Umeå

Umeå 2003

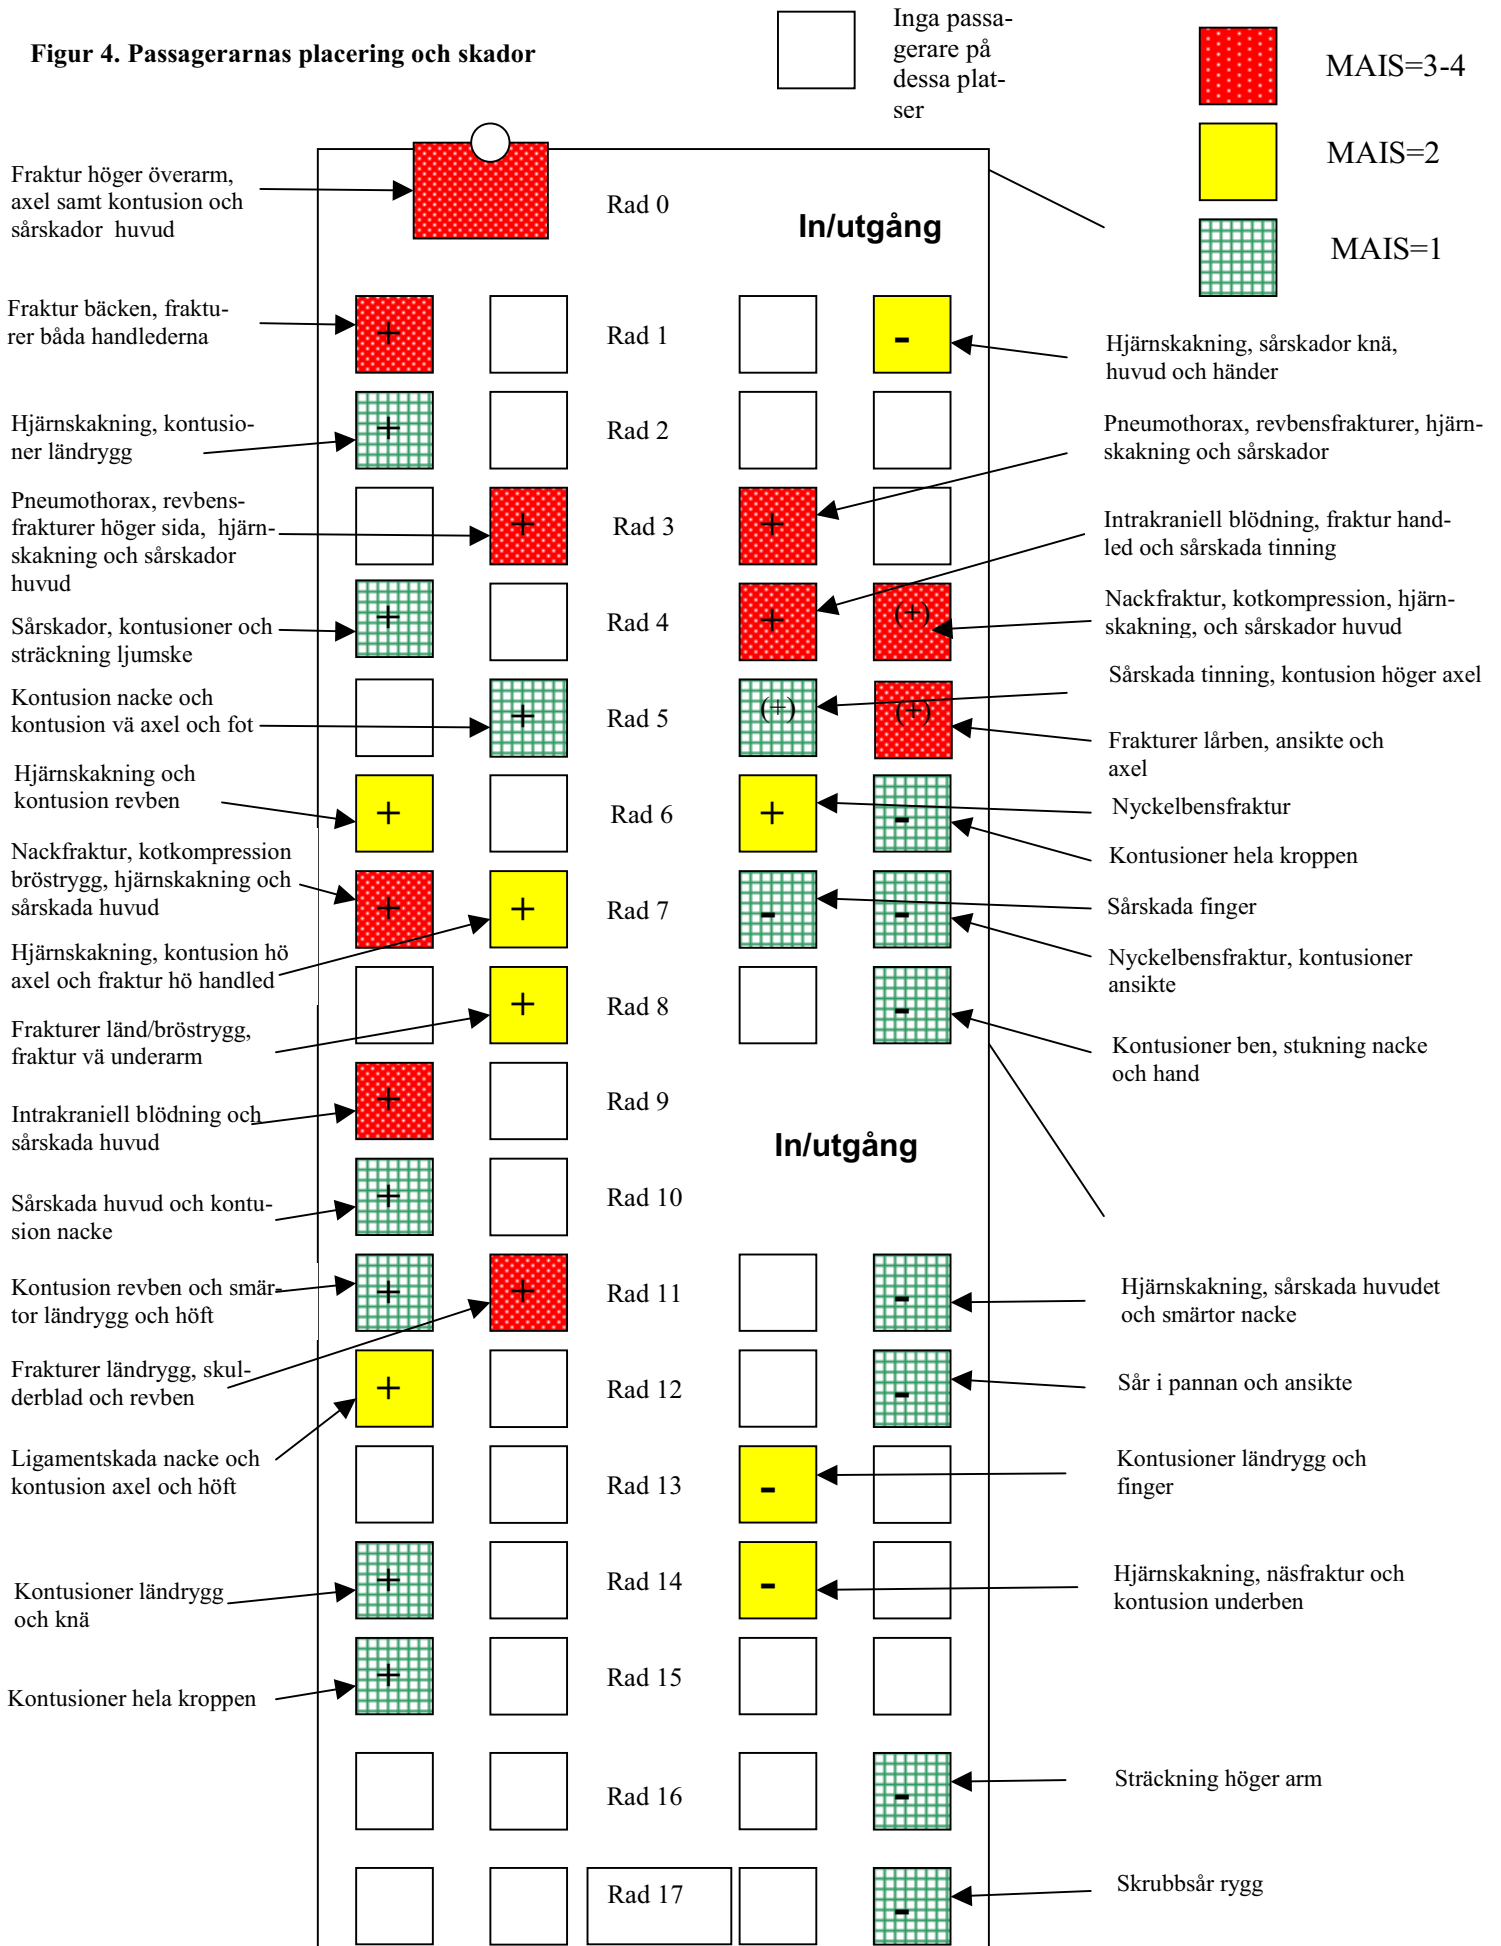
Figur 4. Passagerarnas placering och skador

Figur 4 nedan visar en schematisk bild av bussens säten, de skadades placering och deras skadegradering enligt MAIS-skalan. Syftet med figuren är att ge en översikt och bättre åskådliggöra skadefallet i den kraschade bussen. Figuren ger även ett underlag för en grundligare genomgång av skadefallet. Varje säte har en färg som representerar den skadegrad som passageraren på det aktuella sätet haft. Även passagerarnas skador finns utskrivna vid respektive plats. Ett plustecken är utsatt på de platser där det är sannolikt att ett bälte skulle ha minskat skadorna. Plustecken satta inom parantes är på platser där det är oklart om ett bälte skulle ha

haft betydelse för skadefallet. Ett minustecken innebär att ett bälte sannolikt inte skulle ha förändrat skadefallet. Analysen är gjord utifrån placeringen, skadorna, samt vad de skadade själva uppgett om kinematiken² i skadeförloppet. I de fall där personerna inte kunnat uppge skadeorsaken har analysen gjorts utifrån placering, sannolikt skadeförlopp och skador.

Sju av de med allvarliga eller svåra skador (MAIS=3-4), fem av de med moderata skador (MAIS=2), samt sju av de med lindriga skador (MAIS=1) skulle sannolikt ha haft reducerade skador om säkerhetsbälte hade använts. Sammantaget ger detta att för 19 (58 %) av alla fall eller för 2/3 av de med moderata, allvarliga eller svåra skador, skulle ett bälte sannolikt ha reducerat skadorna. I tre fall är det oklart om bältet skulle ha haft någon inverkan och i elva av fallen skulle ett bälte sannolikt inte ha haft någon påverkan på skadefallet.

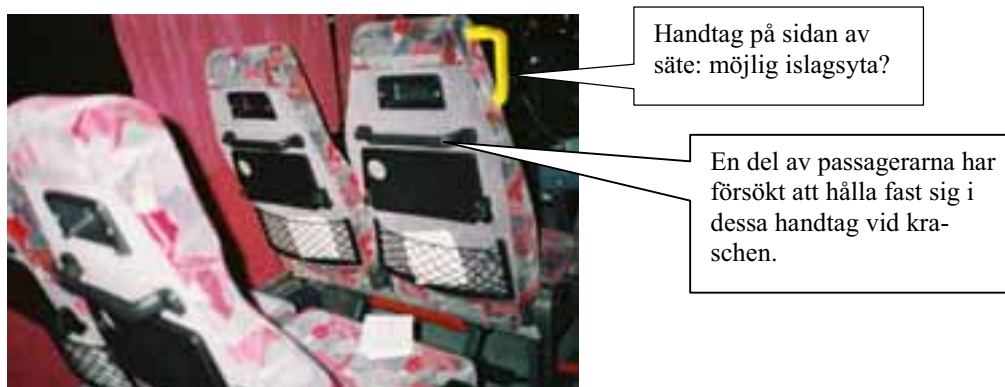
Figur 9. Handtag på stolsryggar

Hållit fast sig i handtag (n=6): Sex av passagerarna uppgav att då bussen var på väg att åka av vägen tog de tag i det handtag (Figur 9) som fanns i sätet framför. I ett fall då inget säte funnits framför har de tagit i en skiljevägg med ett fastsatt handtag. De har då försökt att hålla sig kvar på sitt säte då bussen tippade över mot höger sida. Förloppet när bussen vickar över har beskrivits som mycket snabbt, vilket medfört att de som försökt hålla i sig inte kunnat göra det. De har antingen tappat taget direkt, eller kunnat hålla fast sig och därigenom skadat sin handled. Av skadeutfallet att döma kan utläsas att två av dessa personer hade frakturer i sina handleder. Båda dessa har uppgett att orsaken till deras skador varit handtaget. Ytterligare en person hade en fraktur i handleden, men kunde ej uppge orsaken till skadan. Tre av passagerarna som hållit i handtag fick stukningar i underarmar eller axlar.

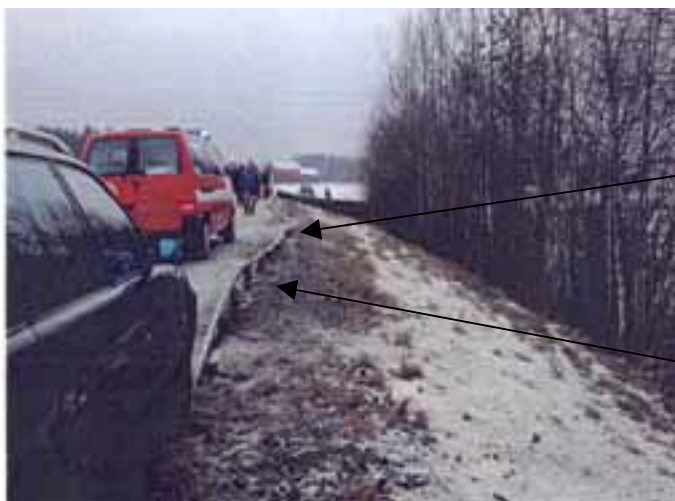
Figur 10. Början på räcket längs länsväg 670

Kastvinden tvingade bussen ut mot den högra sidan av vägen, vilket medförde att bussen grenslade vägräcket mellan sina framhjul. Vägräckets nedgrävda ände utgjorde en ramp på vilken bussen åkte upp. Inledningsvis kollapsade inte vägräcket helt utan var relativt intakt de första 15-20 metrarna (Figur 10). Sannolikt medförde detta att bussen lutade åt vänster in mot vägbanan, vilket styrks av förarens redogörelse. Efter ca 15-20 meter och fram till bron var räcket helt demolerat (Figur 11). Hastigheten reducerades nu successivt av att räcket demolerades under bussen, samt att den bakre delen sladdade i diket. Bussen fortsatte i detta läge fram mot bron. Att den bakre delen av bussen sladdade ut åt höger framgick av spår i diket (Figur 11). I detta läge har sannolikt att föraren styrt upp mot vänster i syfte att komma upp på vägen, vilket i normala fall medfört att den medstyrande bakaxeln kopplats in. Hur funktionen med bussens medstyrande bakaxel påverkade förloppet har inte varit möjligt att klarlägga, men det är inte helt uteslutet att sladden förvärrades. Ett flertal tillfrågade experter bl.a. buss-tillverkare, har inte heller kunnat (eller velat) lämna några synpunkter i ärendet.

Räcket demolerat längre fram (15-20 m).

Början på räcket relativt intakt

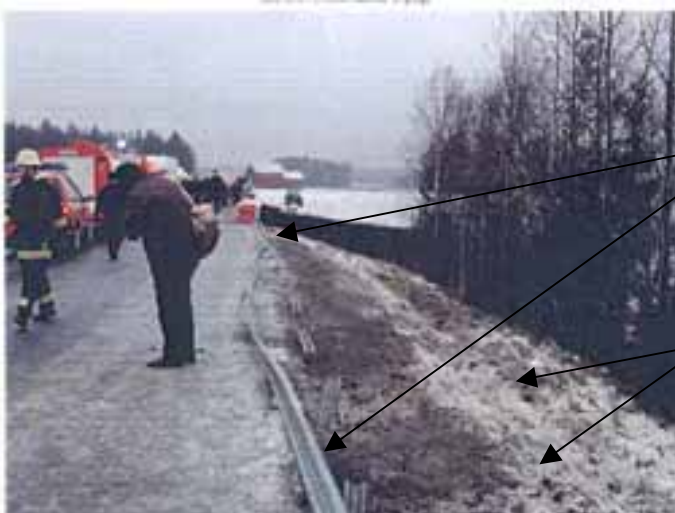
Räcket demolerat fram till bron över Granån

Sladdspår i diket efter bussens bakre hjulpar

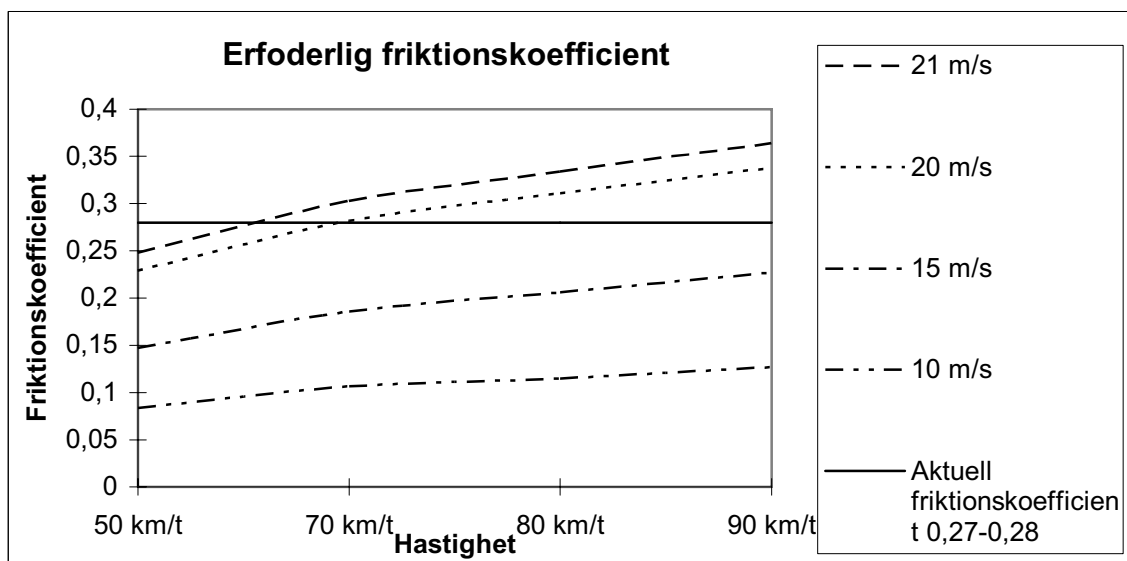
Figur 12. Erforderlig friktionskoefficient μ

Figur 12 visar att vid en hastighet om 70 km/t tangerar det erforderliga friktionsvärdet det uppmätta friktionsvärdet vid vindhastigheten 20 m/s och vid högre fordonshastigheter krävs ett högre friktionsvärde än det förhandenvarande. Vindhastigheten på platsen den aktuella dagen var enligt avsnitt 4.3.4 20-21 m/s i byarna och uppmätt friktionsvärde μ 0,27-0,28. Resultaten visade att om en buss framförs i 70 km/t och uppåt och den träffas av en vindby med hastigheter från 20 m/s och uppåt i mest ogynnsam vindriktning, riskerar bussens framhjul att förlora sitt grepp mot vägbanan. Till detta tillkommer att kraschen i Granån inträffade i en svag vänsterkurva, vilket både ökar på krängningsvinkeln (som ytterligare accentuerar vindefekten) och bidrar till att ytterligare anspråk på friktionskraft ställs på framhjulen.

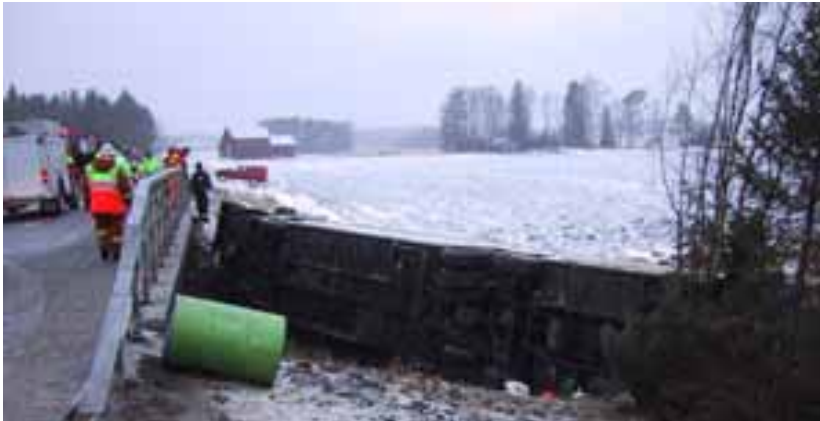
Bussen låg inte helt parallellt med vägen utan den bakre delen av bussen var vinklad utåt (Figur 15) liksom en spång tvärs över Granån (Figur 16).

Figur 15. Bussen liggandes på sidan vinklat utåt sett i vägens riktning

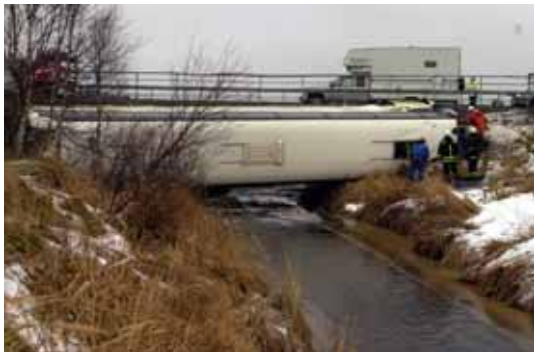
Figur 16. Bussens slutliga position tvärs över Granån.

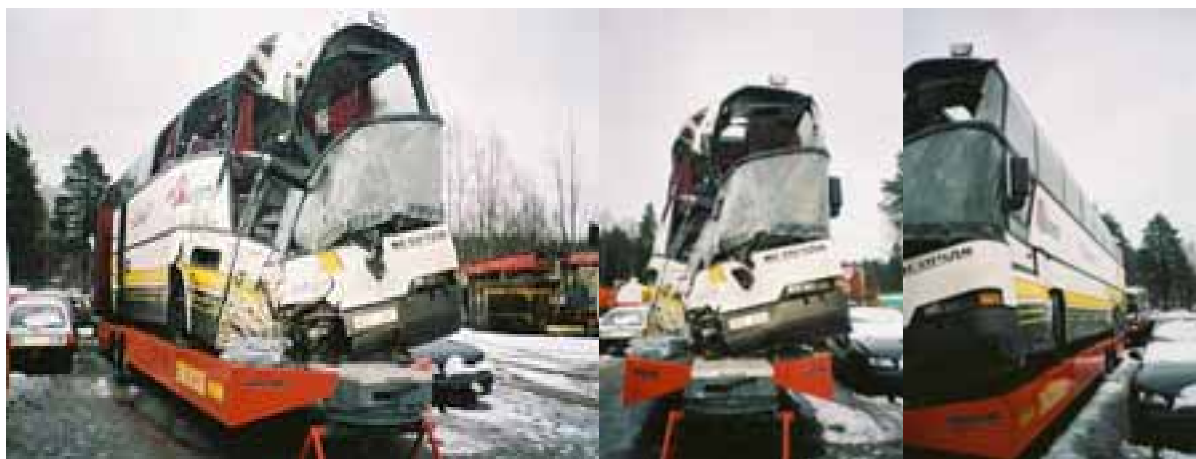
I den delen av bussen som hängde fritt i luften var sidorutorna intakta förutom de två främsta samt en sidoruta strax bakom mitten som krossades då bussen slog i den underliggande marken. Den främre högra delen av bussen tog emot en stor del av kraften och blev därför kraftigt demolerad (Figur 17). Även instrumenteringen vid förarplatsen demolerades kraftigt. Övre delen av framrutan splittrades. Nedre delen av framrutan krossades, men satt kvar på plats. Ett säte långt fram till höger rubbades ur sitt läge. Resterande delar av inredningen med säten, hatthyllor och toalett var relativt intakta. De båda TV-monitorerna monterade i taket hängde kvar på sina platser efter att bussen kraschat. Den bakre TV:n blev dock losstagen under räddningsarbetet.

Figur 17. Den kraschade bussen sedd ur olika vinklar framifrån
