*Insatsrapport*

# **Brand i Igelsta värmeverk**

*2003-02-28 – 2003-03-20*

Sammanställt av Anders Edstam  
Brandingenjör  
Södertörns brandförsvärsförbund

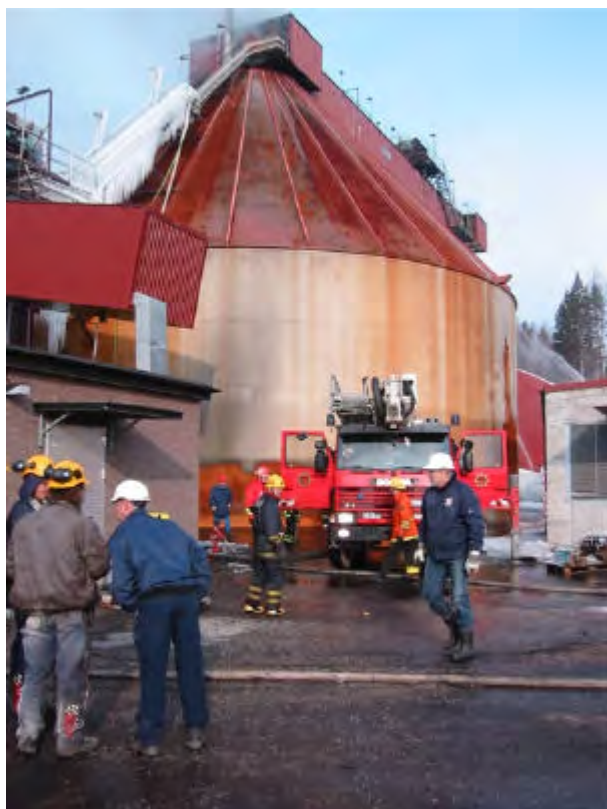
Brinnande bränslesilo, diameter 27 m.

Bandtransportör ovanför silon utbränd i inledningsskedet

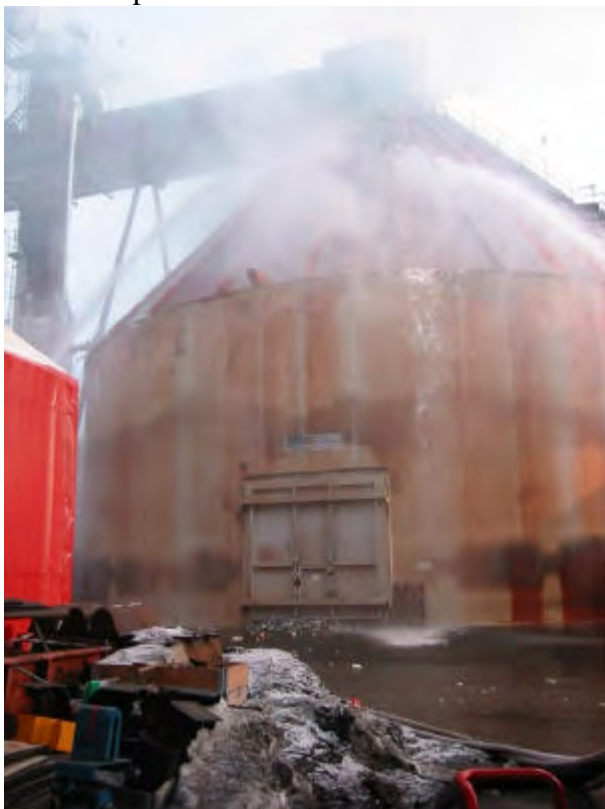
Port på silons ena sida

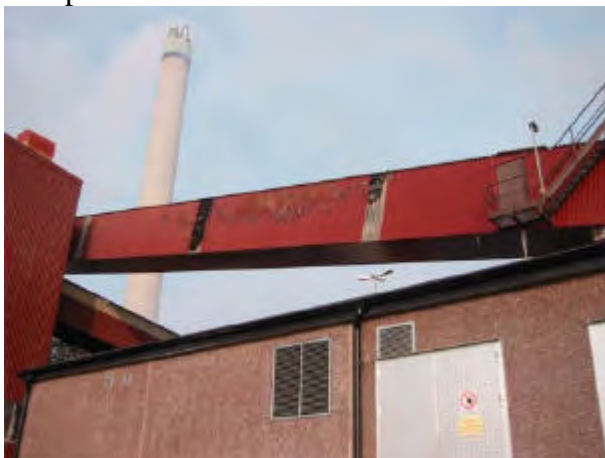
Bandtransportör från silon till panntoppen, slogs ut av brand i inledningsskedet (liksom bandtransportören ovanför silon)

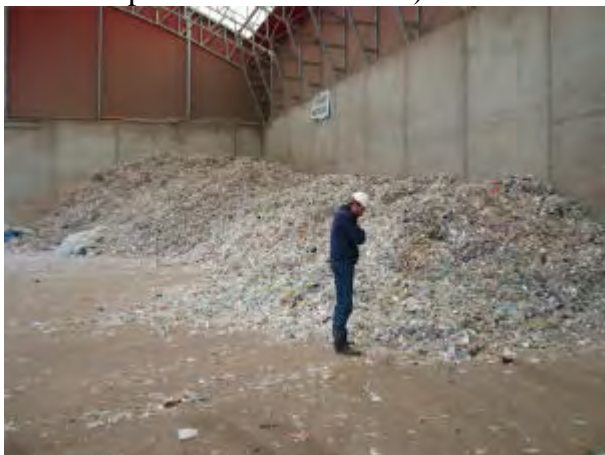
Silon var fylld av sorterade, rivna, brännbara sopor till största delen bestående av plast, papper, kartong och lite returträflis

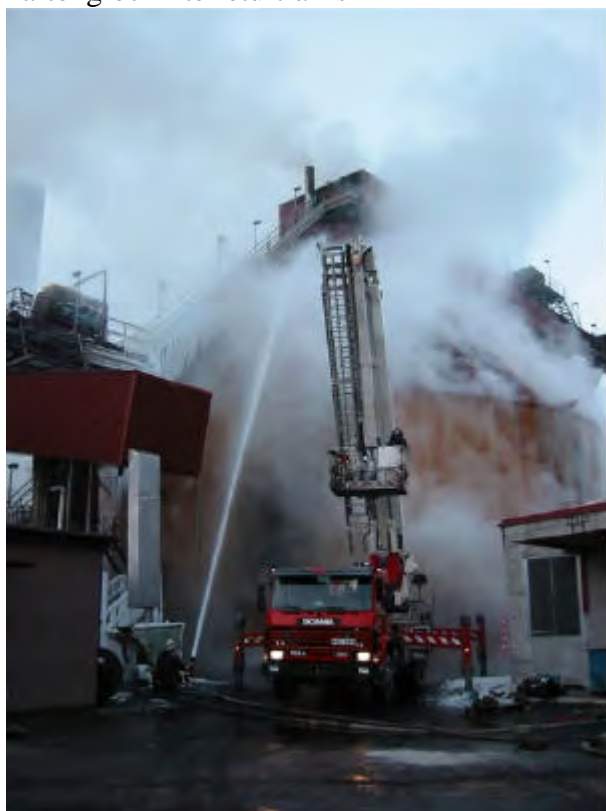
Temperaturen i silotoppen uppmättes till drygt 300 C och efter avbrott i kylningen erhöles ångbildning när kylningen startades igen. Utgjordes av 4 st vattenkanoner av SRV-typ, ca 5000-6000 l/min totalt.

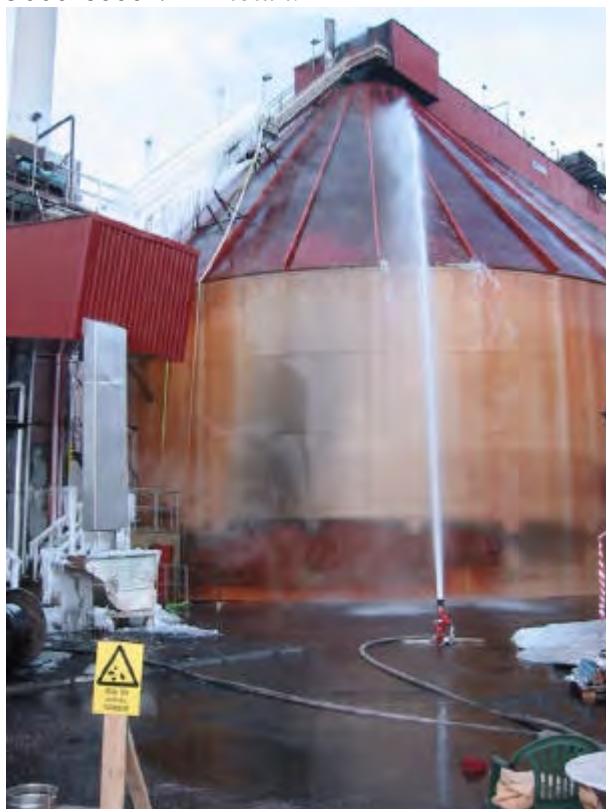
När kylningen varit igång någon minut var plåten kall igen och kylkapaciteten är långt över erforderlig mängd. Planer fanns att installera "fast" kylsystem på toppen för att kraftigt reducera kylvattenmängderna.

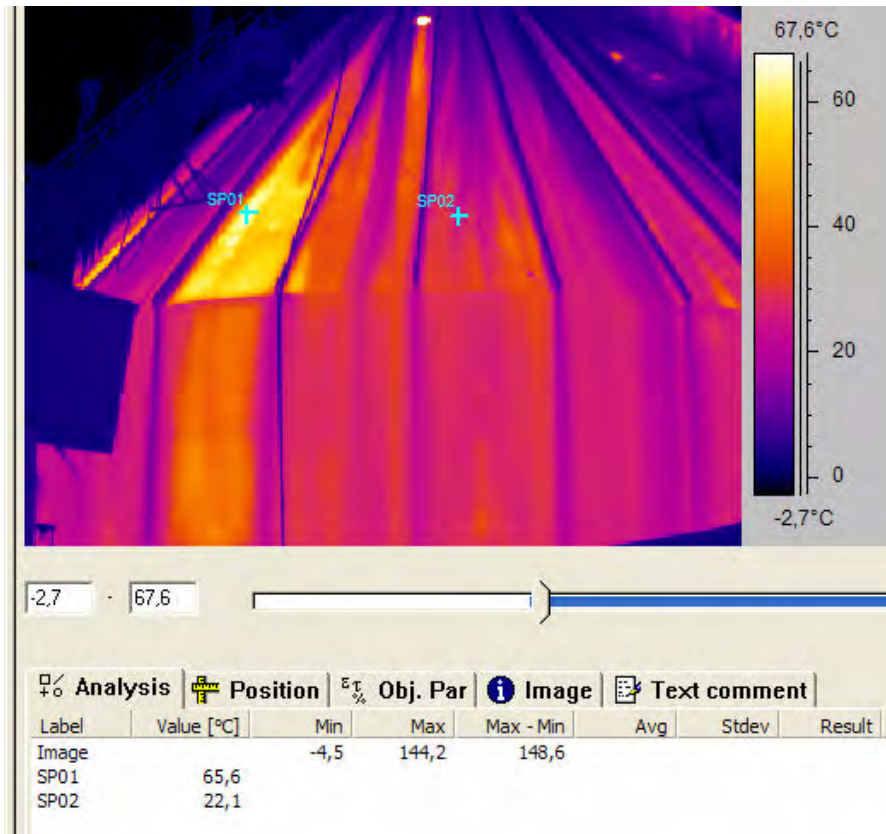
2003-03-07
Max temperatur 144,2°C
Inspektionshål står för högsta temp

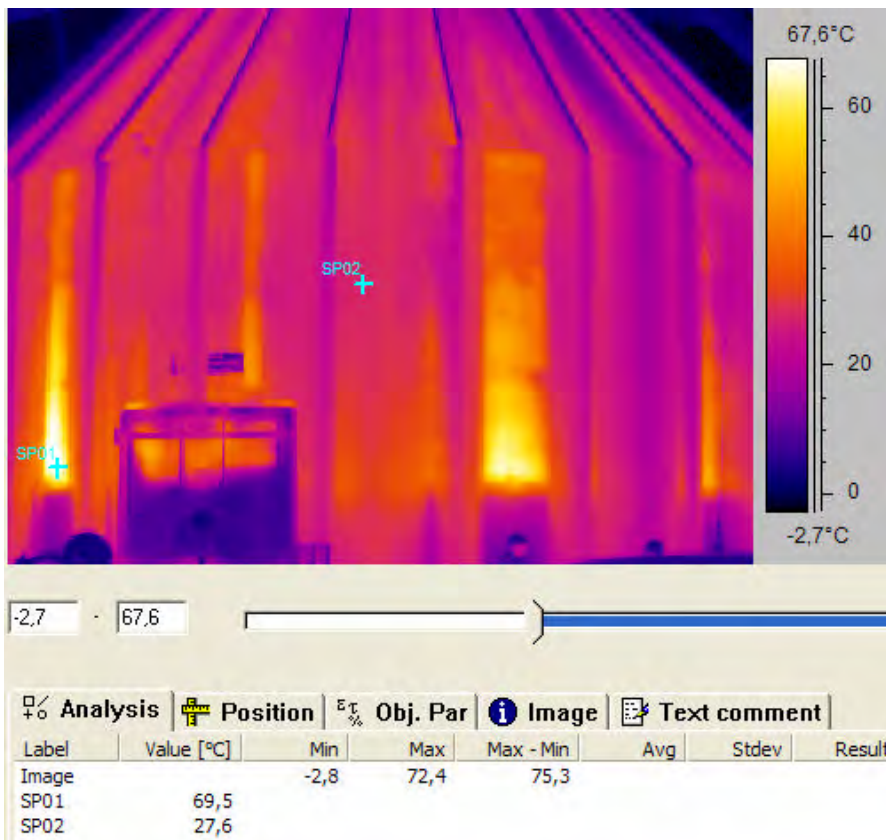
2003-03-07
Max temperatur 72,4°C
