OBSERVATÖRSRAPPORT

Skogsbranden i Västmanland 2014

Publ.nr: MSB798 - februari 2015

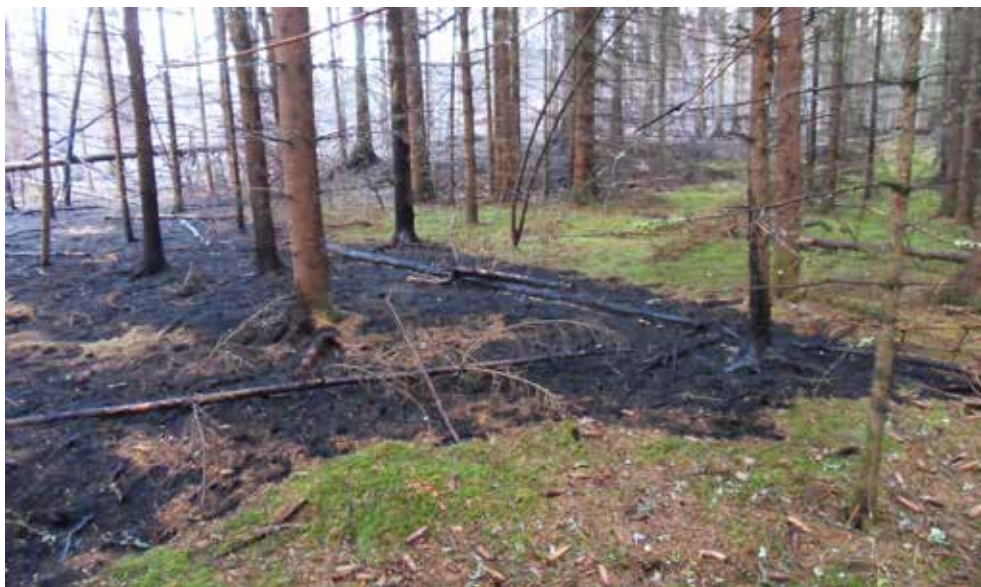
Tät granskog där bristen på bränsle medfört att elden dött ut. Foto: Anders Granström

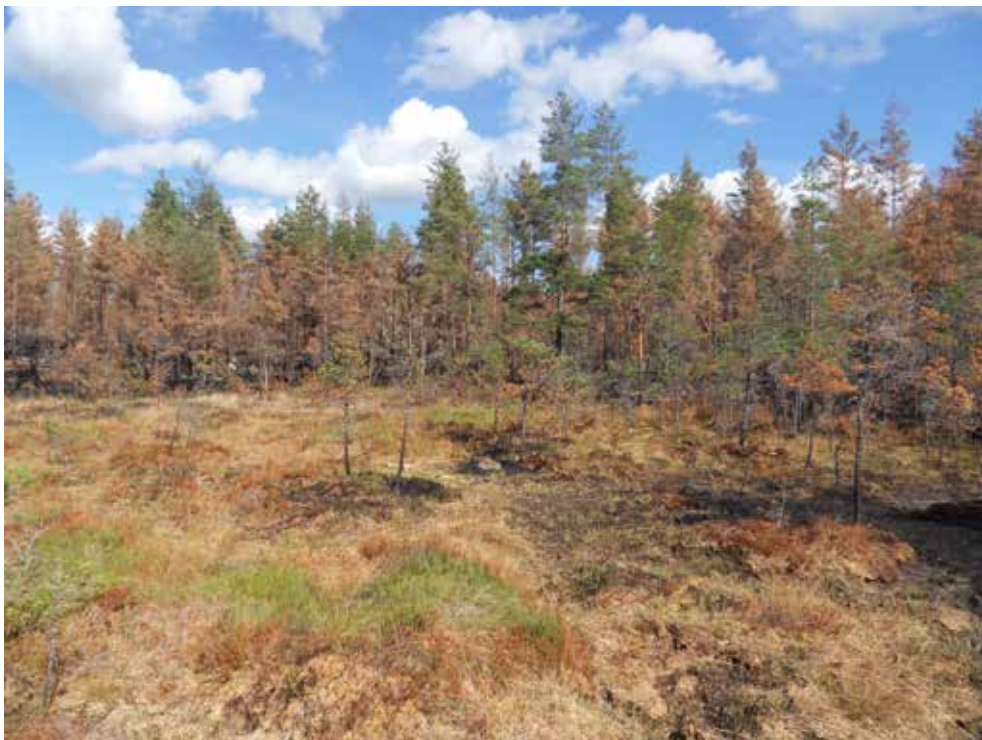
Myr där det finns några små obrända fläckar (gröna), stora partier där branden gått fram bara på gammal starrförna (gula till följd av att den vid branden gröna starren dödats) samt vissa partier (svarta) där mosstället varit tillräckligt tørt för att brinna. Foto: Anders Granström

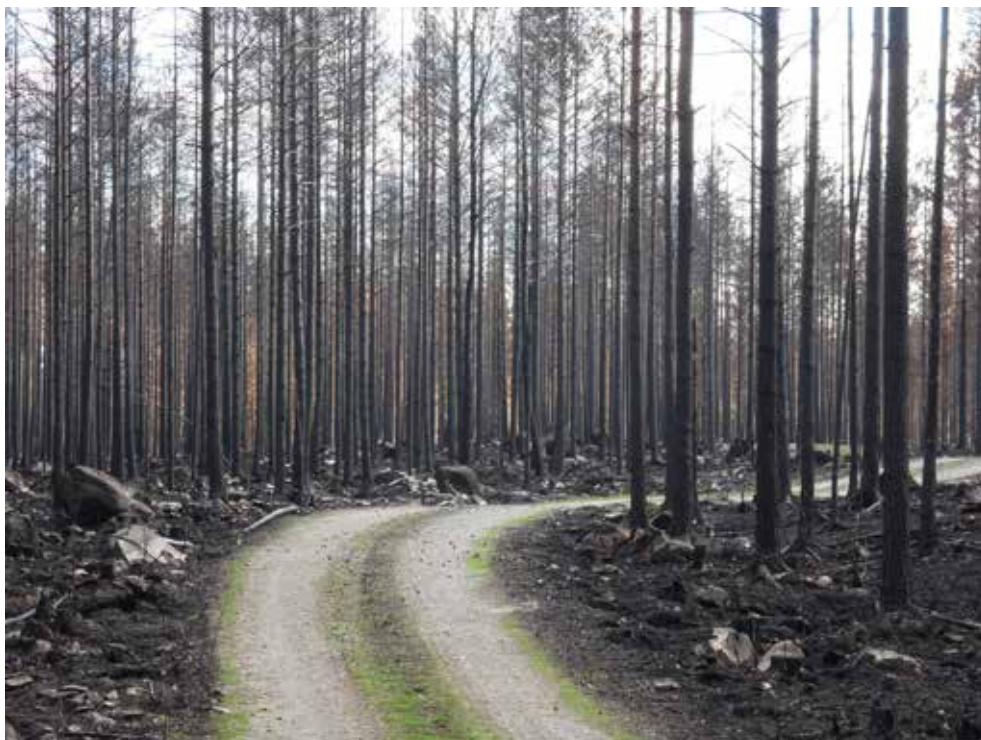
Vägar har inte utgjort något nämnvärt hinder för brandspridningen i området. Foto: Anders Granström

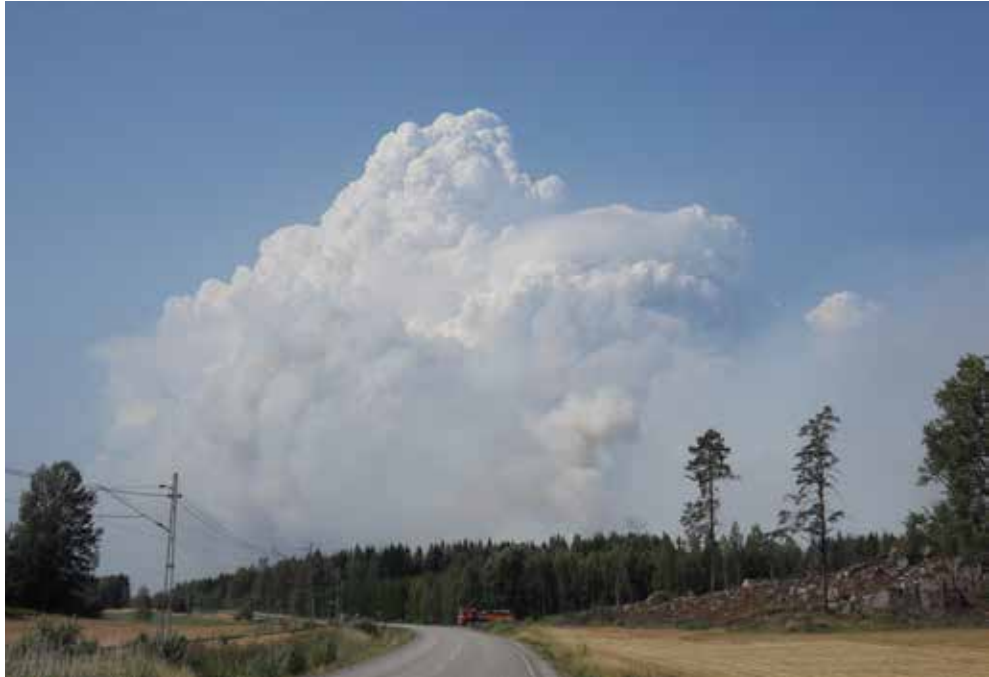
Ögonvittnen har iakttagit och dokumenterat bildning av konvektiva moln ("pyrocumulus") i samband med branden. I något fall växte dessa moln till så mycket att de var på gränsen till bymoln. Det är dock okänt om de utvecklades så långt att det även bildades regnskurar ur molnen.

Bilden visar pyrocumulusmoln och är tagen måndag den 4 augusti klockan 15.20 från vägen mellan Seglingsberg och Gamleby. Foto: Anders Granström

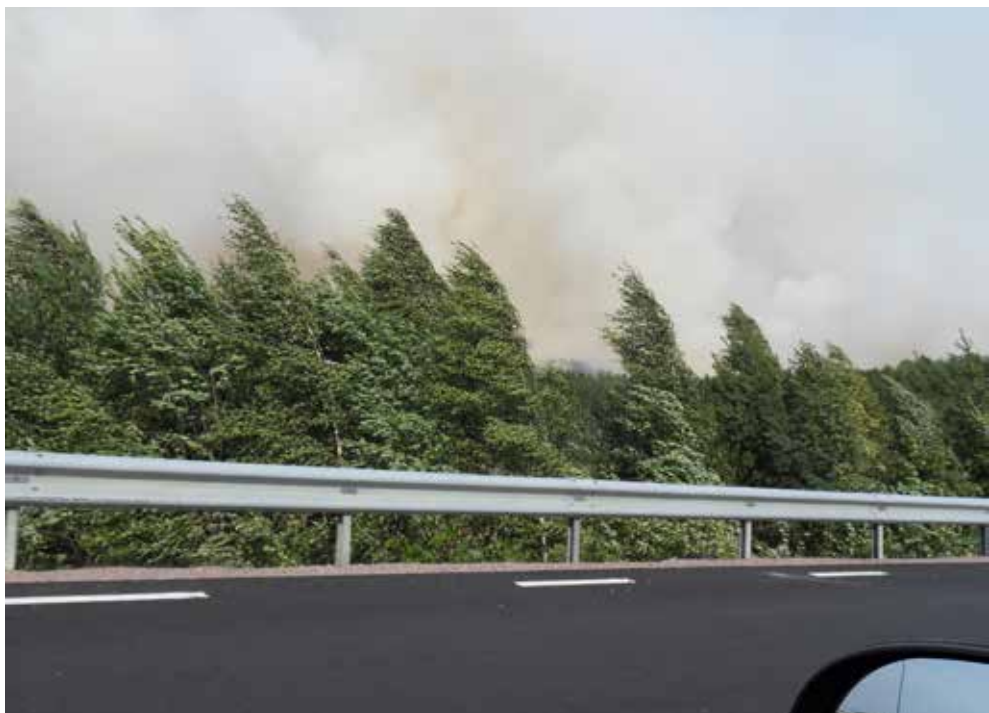
Det var stark vind under måndag den 4 augusti, säkerligen pådriven av branden. Bilden är tagen vid Virsbo klockan 16.12. Foto: Anders Granström

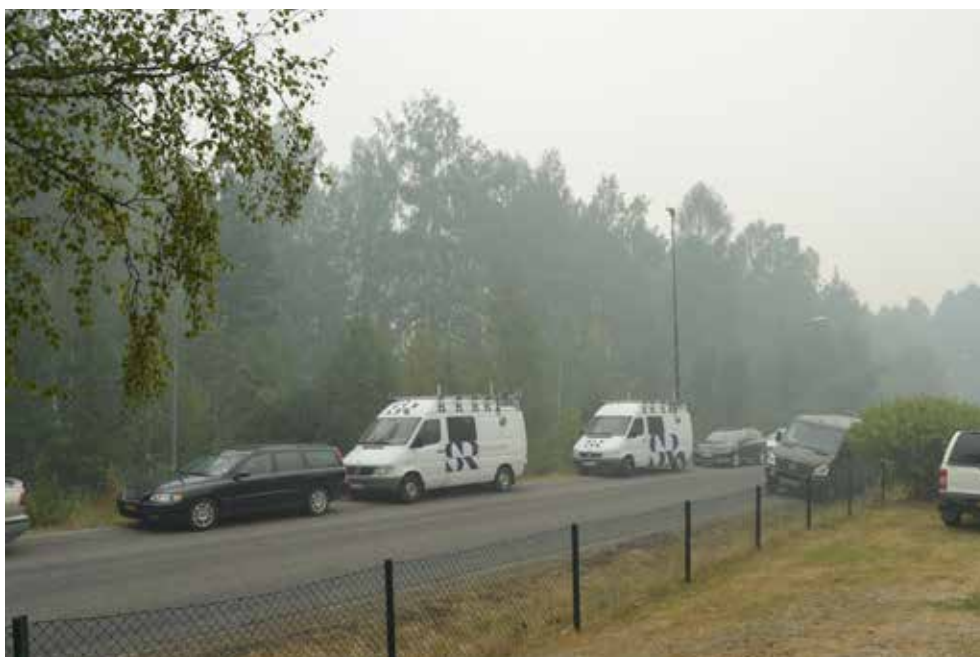
Bilden visar det gula uttorkade gräset utanför Ramnäs konferensanläggning den 5 augusti.

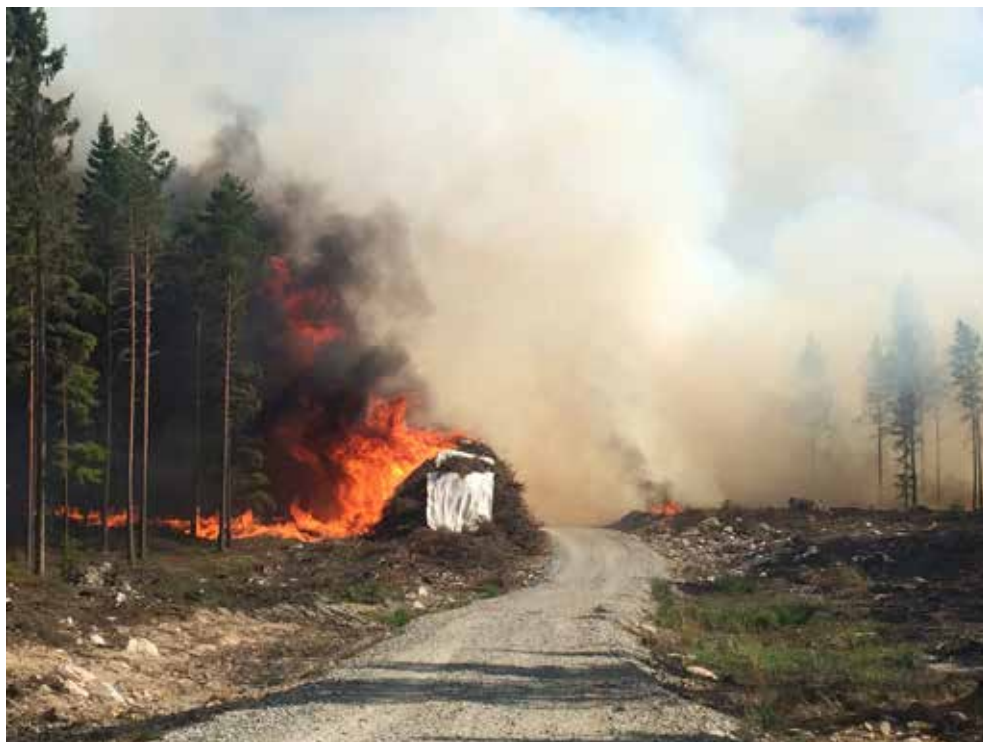
Grotvälta som brinner norr om skogsvägen som leder fram till vändplanen vid hygget där branden startat drygt en timma tidigare. När bilden togs klockan 14.38 var brandens huvud redan långt inne i skogen. Foto: Alexandra Sannemalm, VIT

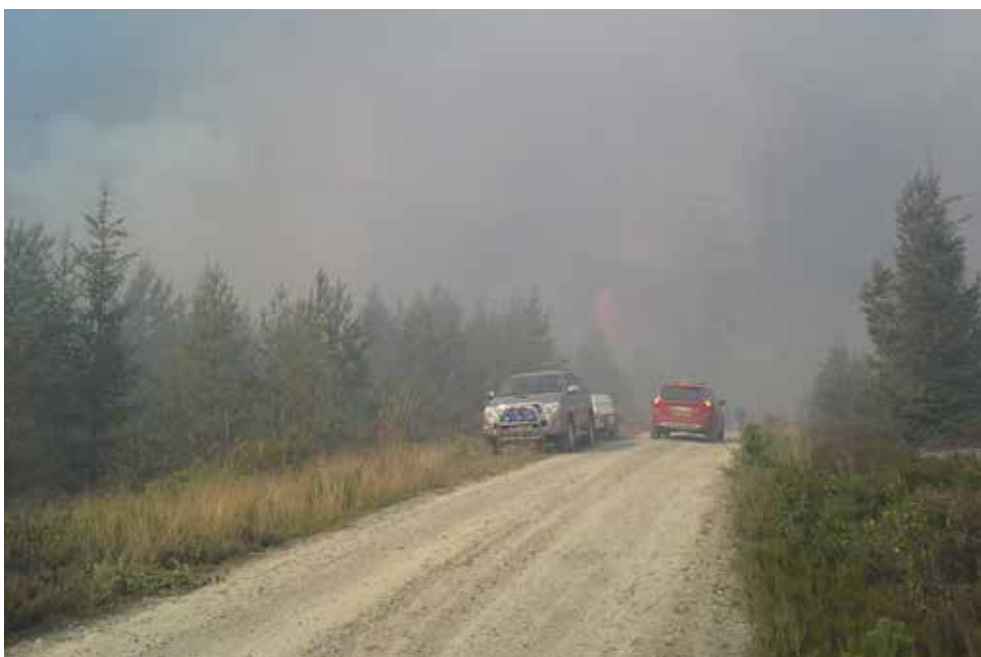
Foto som togs klockan 15.34 den 1:a augusti från Ösjövägen och visar när branden gick över vägen. Foto: Jan-Inge Tobiasson

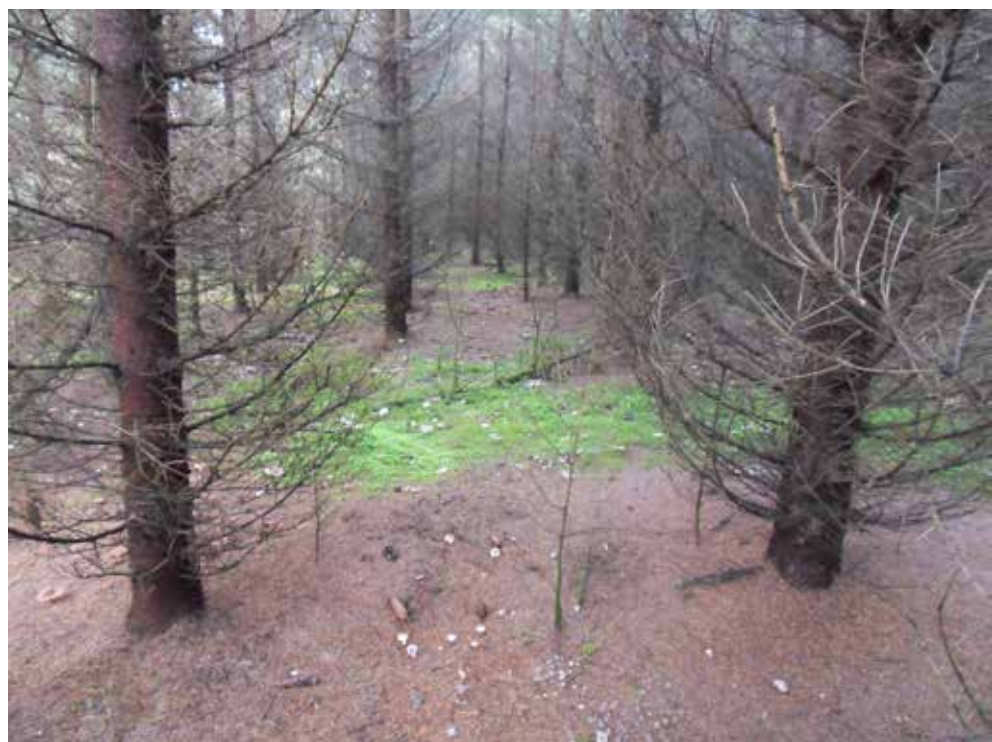
Den unga granskogen som utgjorde den slutgiltiga brandgränsen i öster. Foto: Anders Granström

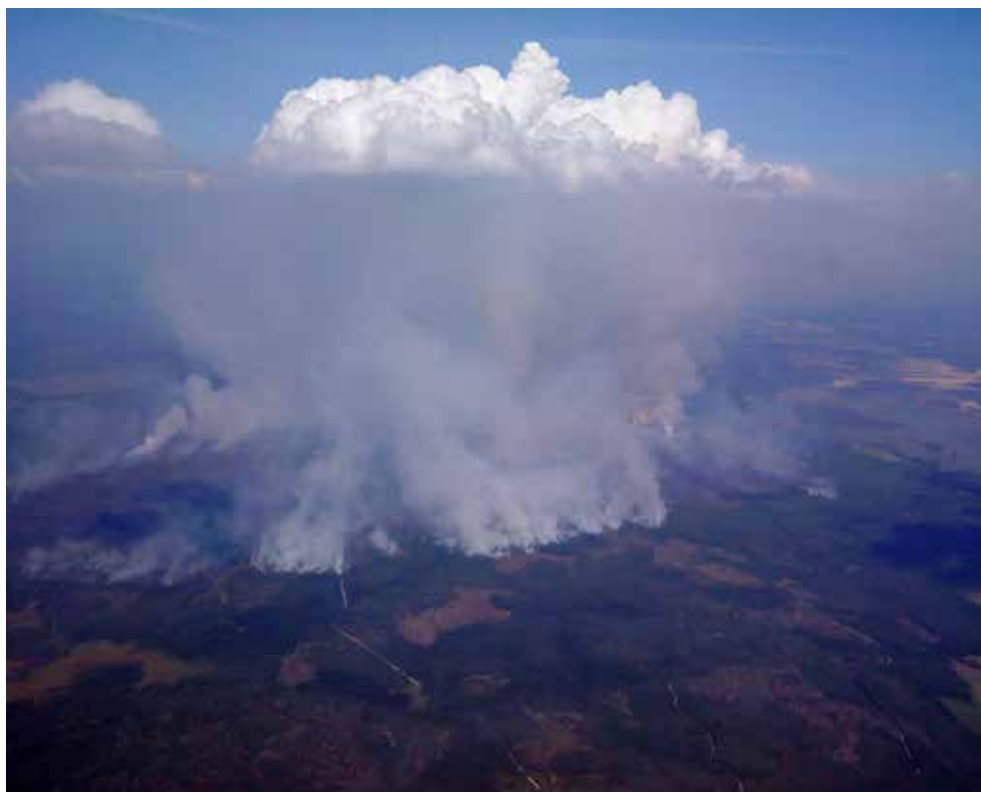
Bild tagen söderifrån lördag klockan 12.45. Notera hur röken ännu drar in mot brandområdet från alla håll.
Foto: Johan Ahnlund

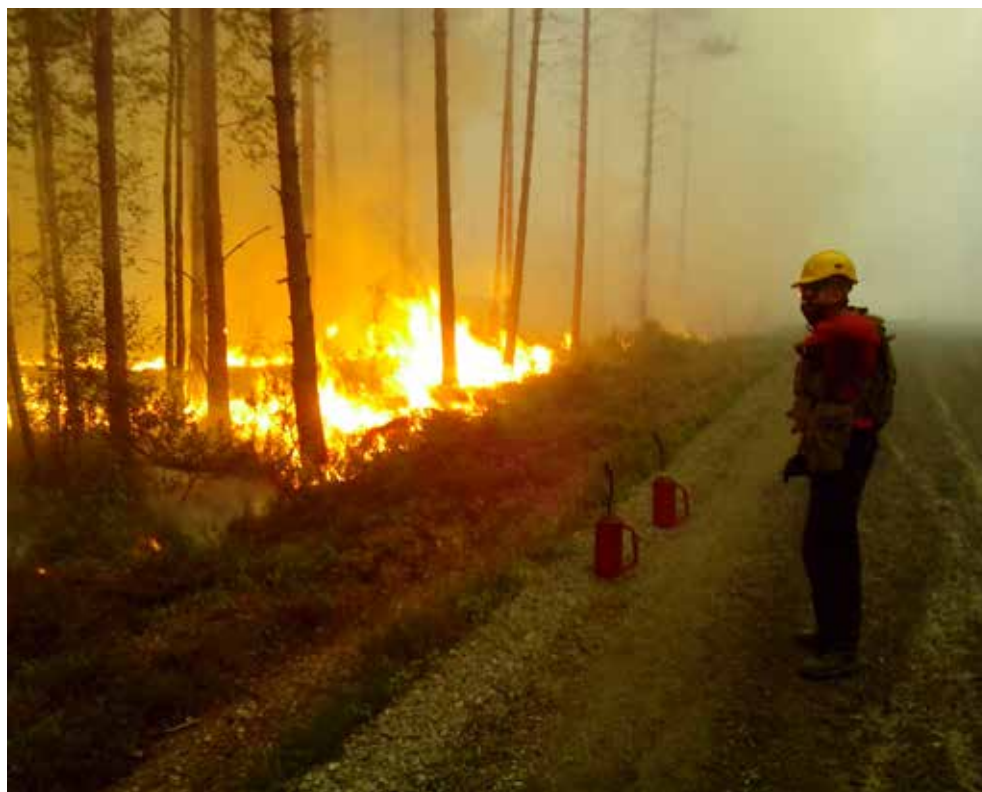
Bilden visar den skyddsavbränning som gjordes under natten mot söndagen längs Hagslättsvägen. Bilden är tagen klockan 20.52 lördag kväll. Foto: Thomas Aronsson

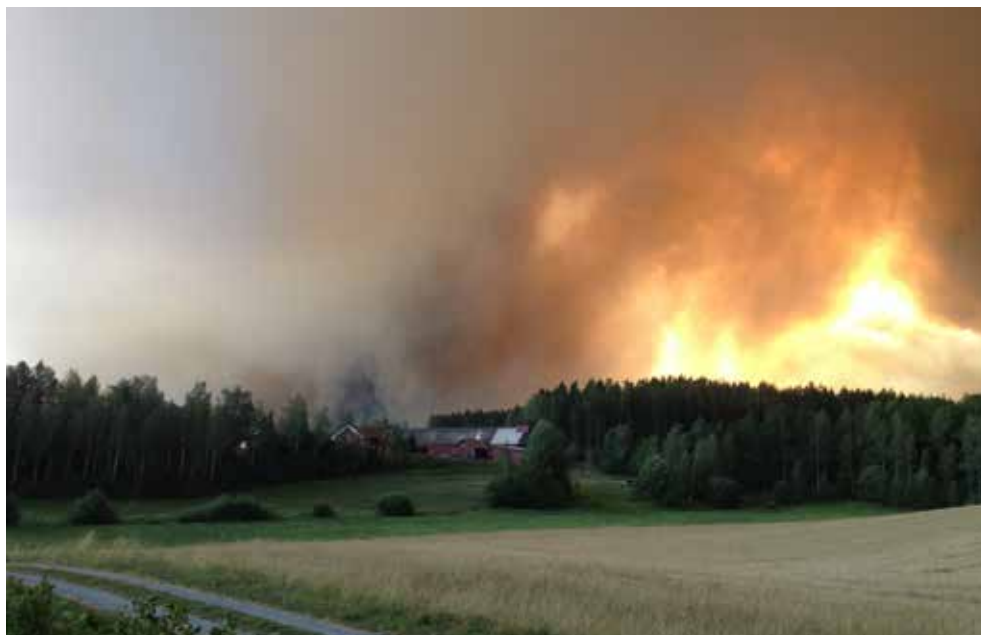
Foto taget klockan 16.02 i riktning söderut från Hörendesjöns södra strand. Branden passerar nordväst ut över Rösberget och Hundskinnsberget och antänder småningom byggnader i Vändvarpet. De gula partierna på himlen är inte flammor utan solens strålning genom röken. Foto: Jim Cordts

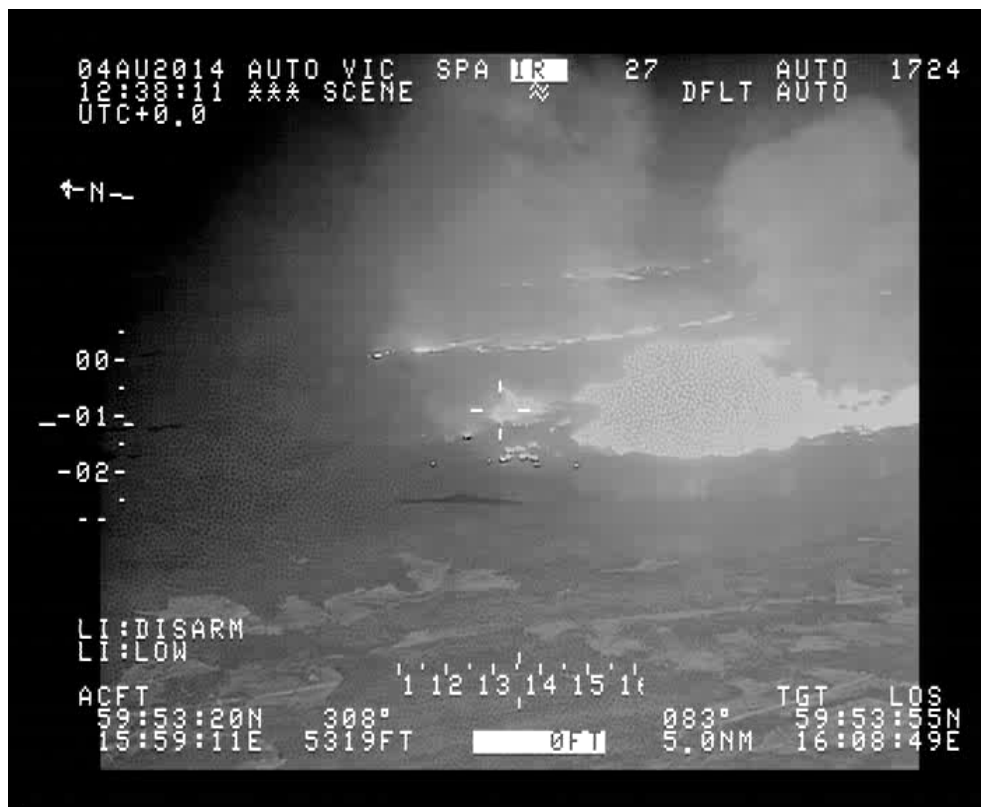
Kustbevakningens IR-foto som visar flera flygbränder (vita fläckar) framför huvudena, vilka rör sig åt vänster i bilden. Fotot är taget av Kustbevakningens spaningsplan klockan 14.38.

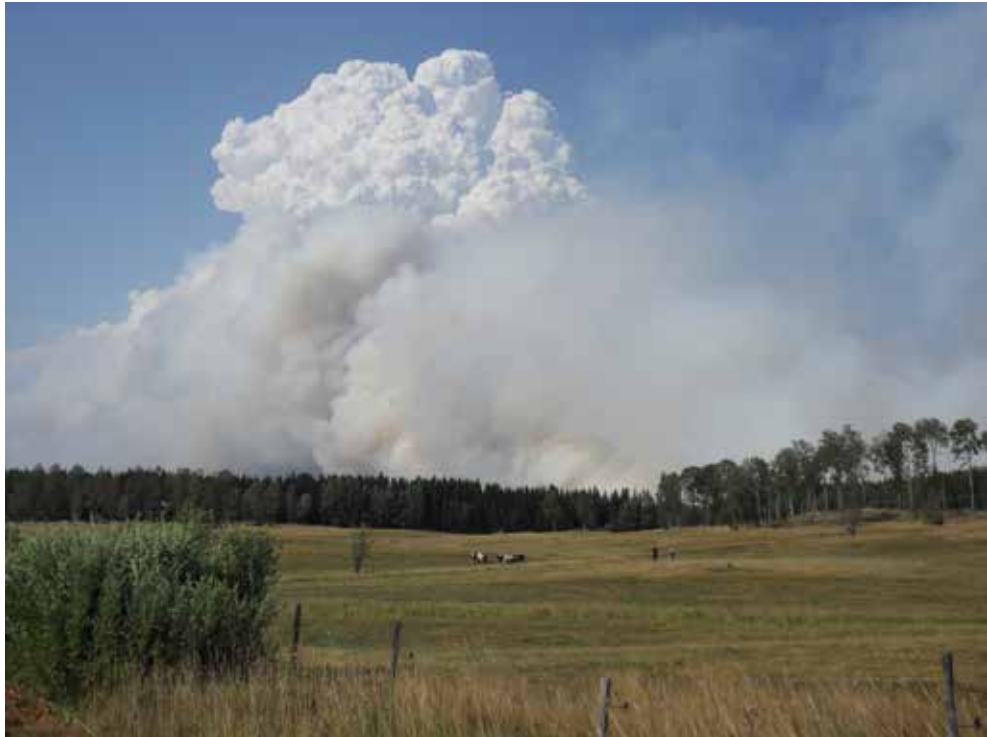
Bild tagen från vägen mellan Seglingsberg och Gamleby mot norr måndagen 4 augusti klockan 15.33. Det mest aktiva huvudet var då förmodligen kring 8 kilometer bort. Branden har skapat en utpräglad konvektionsplym med molnbildning på toppen (pyrocumululus) vilket leder till stark vind nära mark och påtagligt ökande brandintensitet. Foto: Anders Granström
