RAPPORT

Motorvägsolycka på M 61, Preston,

Lancashire, Storbritanien

1987-10-28

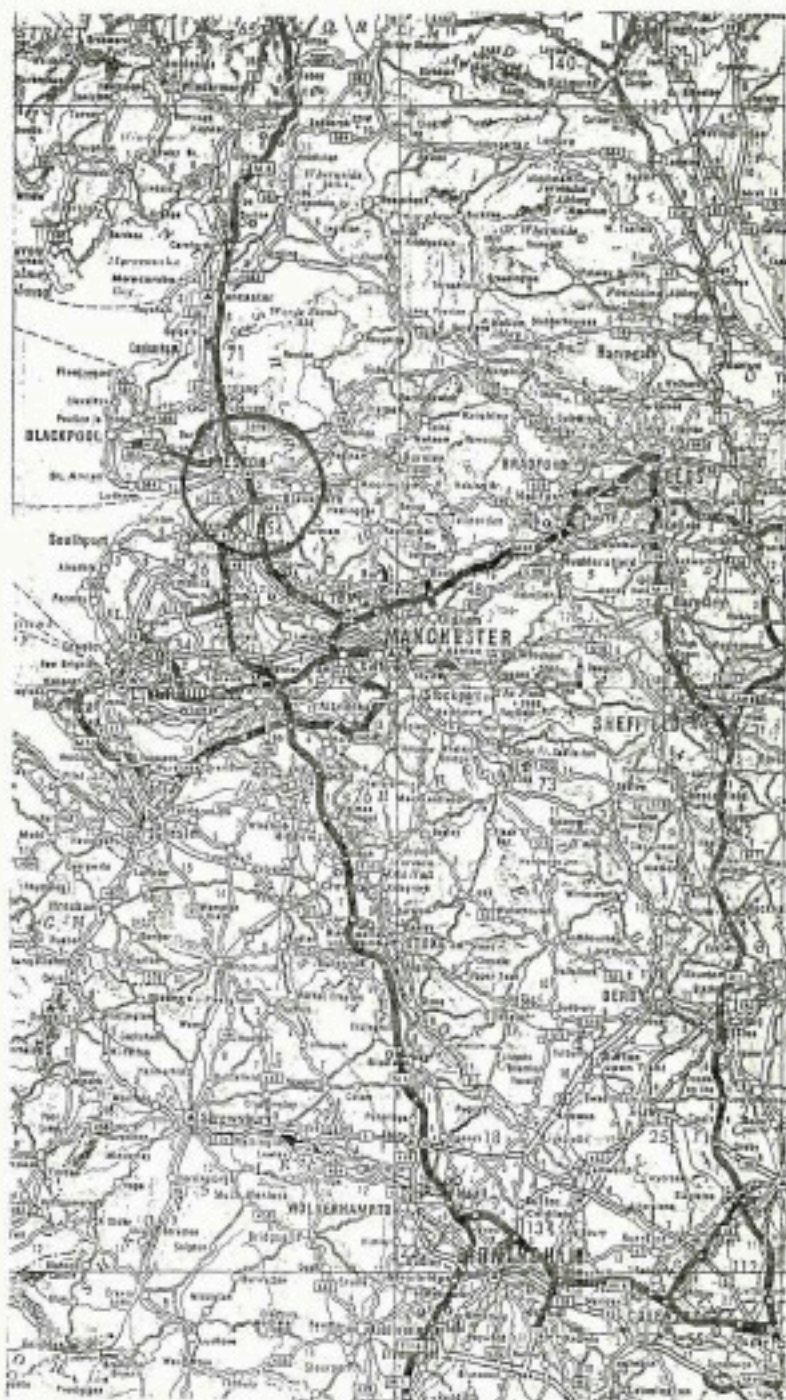
How drivers were warned to slow down.

Ljusskyltar rekommenderade en högsta hastighet om 30 mph (ca 45 km). Tankbilen höll vid kollisionstillfället en uppskattad hastighet om 70 mph (ca 110 km).

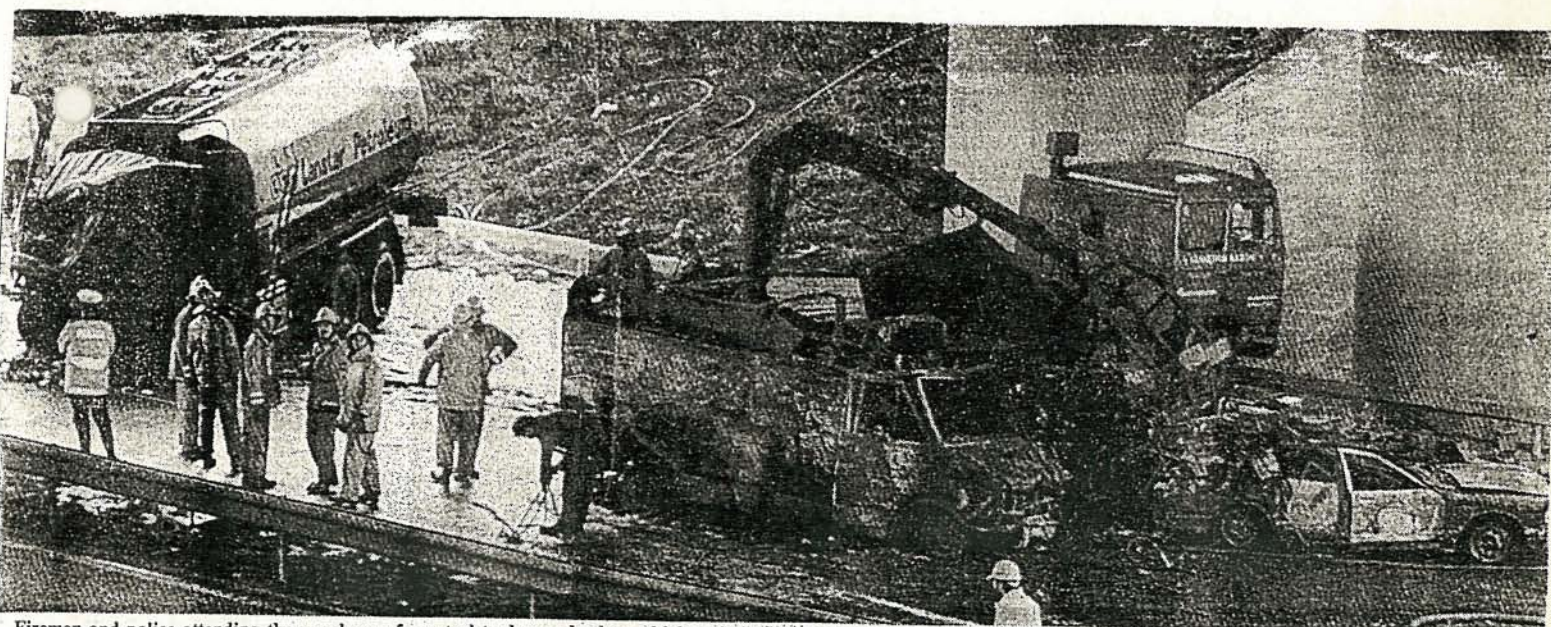
Vid brandkårens framkomst brinner bilarna kraftigt, den enda del som inte brinner är tanken på tankbilen. Denna har klarat sig oskadd genom den häftiga kollisionen. Man konstaterar att ingen som finns kvar i bilarna kan vara vid liv.

Firemen and police attending the wreckage of a petrol tanker and other vehicles after yesterday's crash in which 12 people were killed on the M61 (Photograph: James Milne).

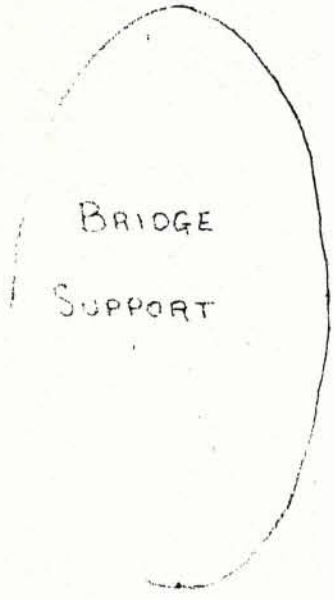
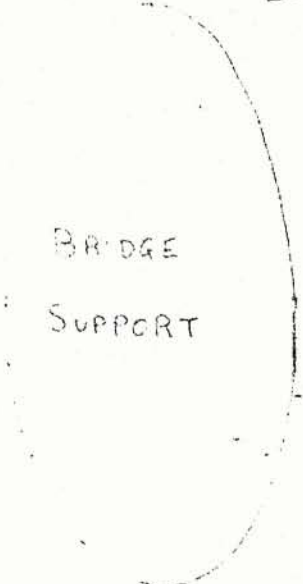
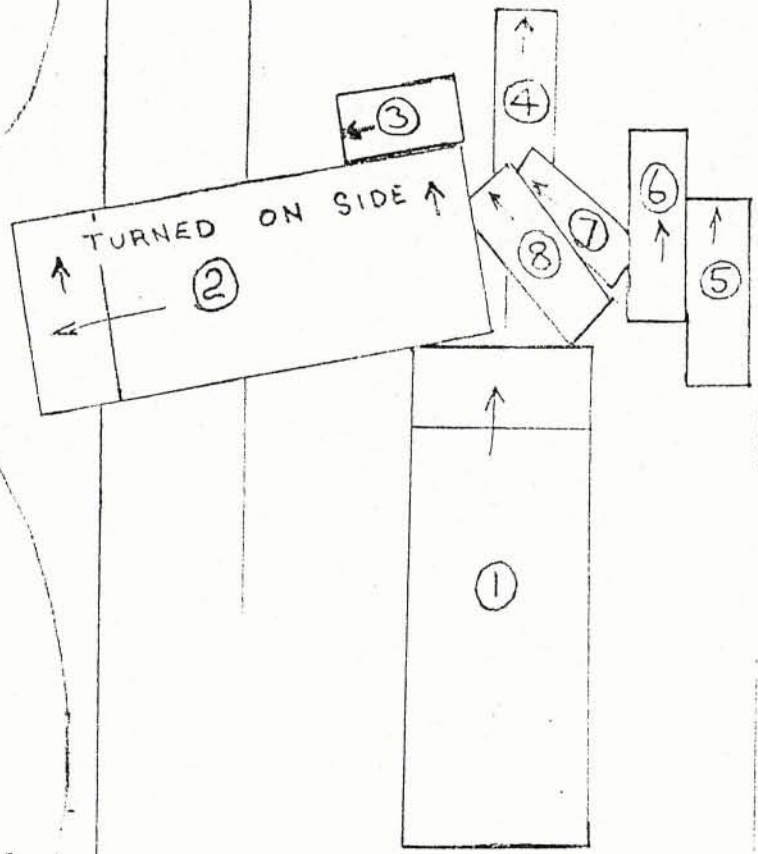
POSITION OF VEHICLES UNDER BRIDGE

Det första fordon tankbilen träffar är ytterligare en lastbil. Dessa två tunga fordon plogar sedan sex personbilar framför sig cirka 30 meter. Det hela stannar under en landsvägsbro. Personbilarna staplas ovanpå varandra till tre fordons höjd. Någon av personbilarna börjar brinna, branden sprider sig snabbt till övriga inblandade fordon.

1. Tankbil, Ford 1981-82
amn. fordonet besiktigat en vecka innan olyckstillfället
2. Lastbil, Volov 1981-82
3. Personbil, Austin Metro 1986-87
4. Personbil, Datsun 1980-81
5. Skåpbil, Iveco
6. Skåpbil, Ford transit
7. Personbil, Citroen
8. Personbil, Ford Fiesta

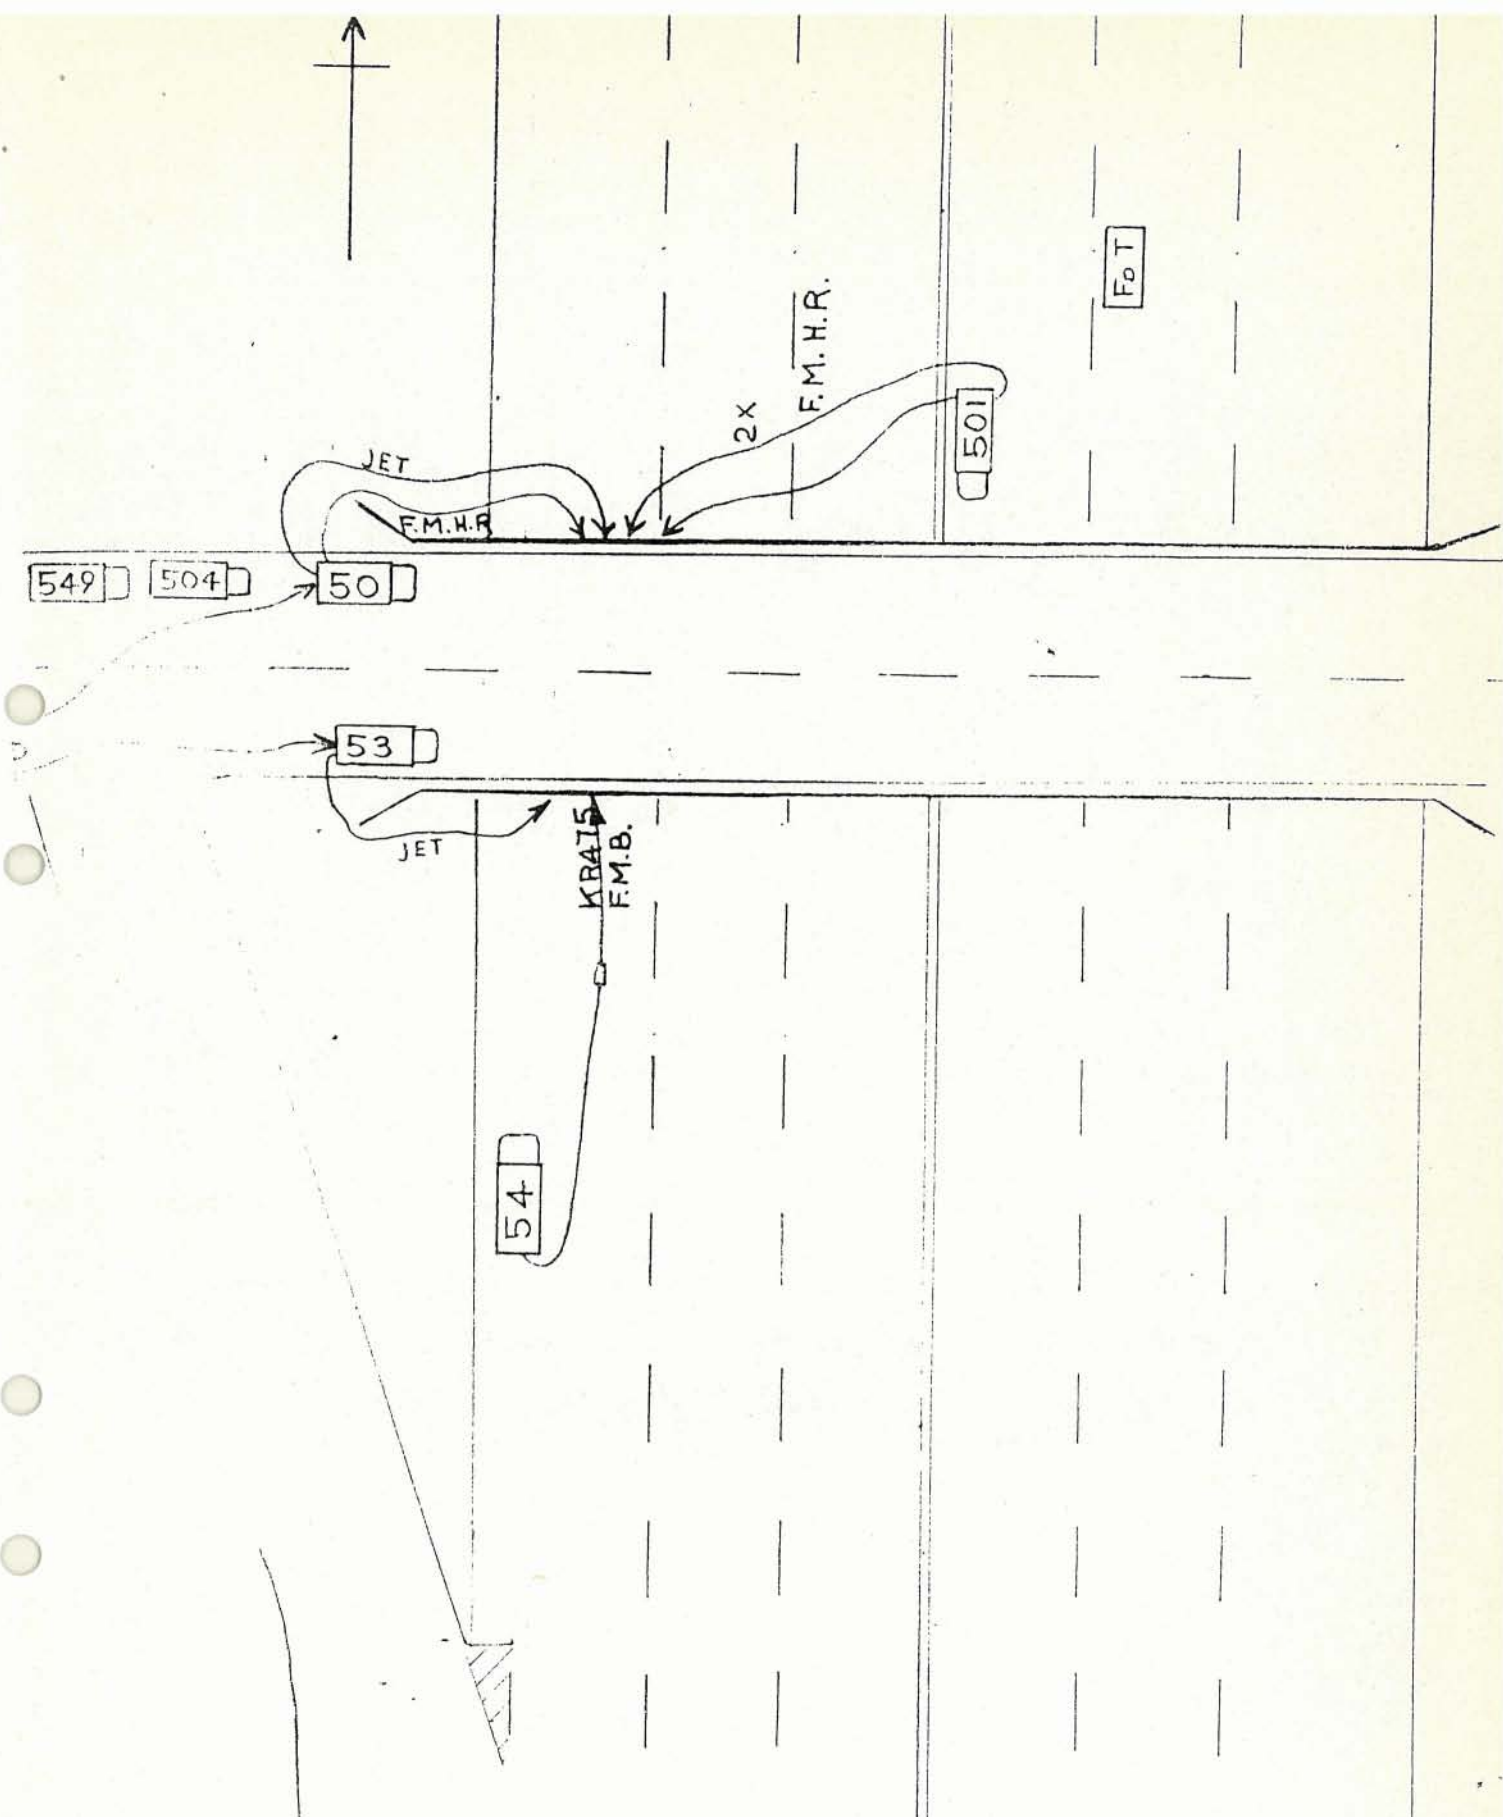
R. A. M. 61 28/10/87
 F.M.H.R. = Foam Making HosEREEL
 F.M.B. = Foam Making BRANCH
 CILING BENEATH BRIDGE

Bron som löper över olycksplatsen har påverkats av branden såtillvida att betongstycken sprängts loss. Armeringen ligger öppen och små bitar av betong fortsätter att falla ner. För att hålla bron och övriga säkerhetsrisker vid räddningsarbetet under kontroll avdelas ett särskilt säkerhetsbefäl med enda uppgift att bevaka räddningspersonalens säkerhet under arbetet.

Ett mellanskumtäckte läggs runt tanken för att skydda den och branden släcks med tre vattenstrålar med lättvatteninblandning.
