"Stötdämparraket" slog hål i husgrund

Den 3 juni undersökte jag en bilbrand utanför Halmstad där något märkligt inträffat. Hållarna till de bakre stötdämparna utvecklades vid branden till veritabla projektiler som slog hål i stengrunden till ett hus 17 meter från bilen.

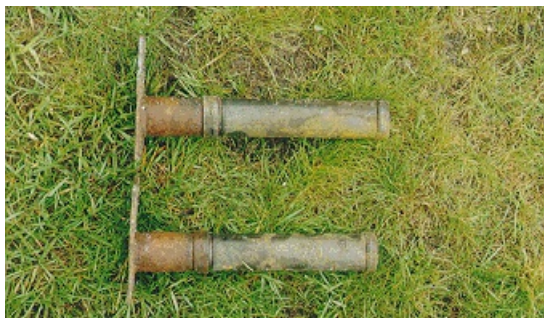
På bilkarossen, under bakluckan, finns fästen för de så kallade krockdämparna. Dessa ser i princip ut som på skissen härintill och motsvarande system finns för den främre stötfångaren. Krockdämparen består i huvudsak av två rör. Ett ytterrör, varit ett något smalare inre rör är monterat. Ytterröret är fäst i en av bilens balkar och innerröret är fäst i stötfångaren. Innerröret är framför en kolv fyllt med kvävgas och bakom kolven med olja. Ytterrörets bakre del, bakom kolven, är också fyllt med olja. Hela systemet är trycksatt.

Vid en kollision pressas innerröret bakåt i ytterröret, varvid oljan i ytterröret pressas genom hålet mellan ytter- och innerröret. Gasen i innerröret komprimeras och det hela verkar dämpande på en kollision.

Utsätts dämparen för stark hetta t ex brand, ökar trycket i såväl inner- som ytterrör. Blior oljan tillräckligt het, kan trycket bli så högt att inkragningen i ytterröret ger med sig och innerröret blåser ur och kastas iväg.

Principskiss för krockdämpare

Volvos haverikommission har underrättats. Från 1989 är konstruktionen på krockdämparen ändrad, så att det ligger en gummitätning vid inkragningen. Gummitätningen fungerar som ett sprängbleck. Vid hög värme förstörs gummit och släpper ut gasen och oljan. Dämparen är också förstärkt för att tåla högre tryck.
