## ORSAK TILL UNDERSÖKNING

Brand i villa.

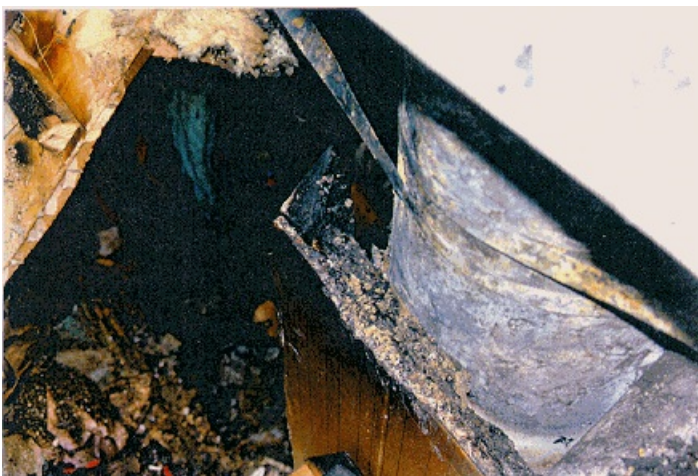
Brandskadorna finns i ett 15 - 20 m<sup>2</sup> stort område runt skorstenens genomföring i yttertaket. Skorstensschaktets övre del är uppbränd och brandskador finns i de intilliggande takstolarna samt i ett förrådsrum på övervåningen, genom vilket skorstenen är dragen. Den primära brandhärden finns vid skorstensschaktet.

Genom byggnadskonstruktionen har med tiden en torrdestillation uppstått i brännbart byggmaterial inne i skorstensschaktet. I denna konstruktion blir innerväggen en del av schaktet. Torrdestillationen har med tiden fått till följd att branden startat.
