ORSAK TILL UNDERSÖKNING

Brand i villa.

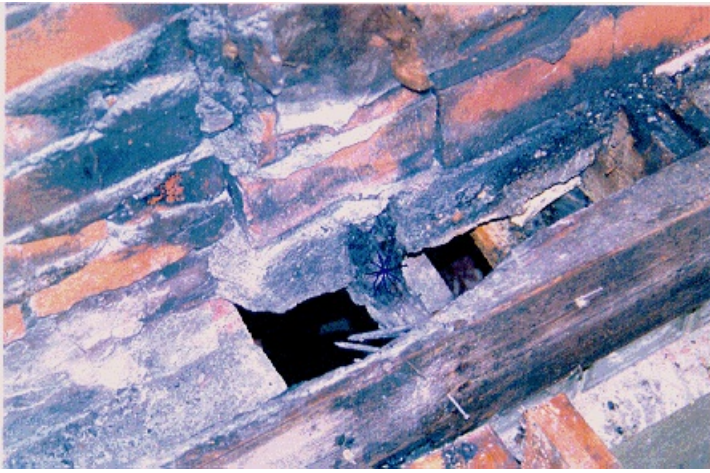
Det kan även konstateras att den öppna spisen är murad på en ca 12 cm tjock betongplatta. Denna betongplatta har murats ner över de träreglar som går diagonalt genom huset och bär entréplanet golv. En av de tre träreglarna som finns inmurade i öppna spisens bottenplatta påvisar kraftiga kolningsskador. Den nu beskrivna träregel är den som finns närmast entrédörren. Branden har sedan spridit sig ner till källarplanet och pannrummet där taket erhållit brandskador närmast skorstensstocken.

Kraftig förkolning på en ingjuten träregel.
