UNDERSÖKNINGSPROTOKOLL

Brand i garagelänga.

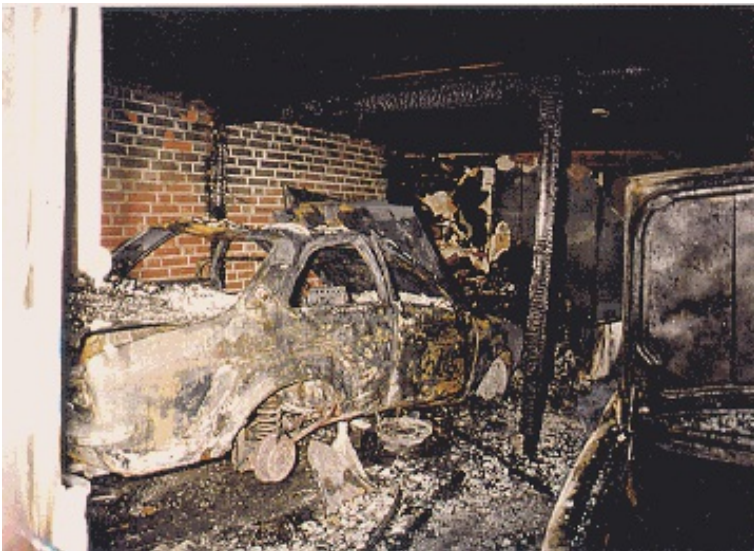
Styrkan släckte branden i tre bilar och omkringliggande material. Orsaken till branden var att en person hade svetsat på sin bil när den stod i garaget. Underredsmassan antändes och branden spred sig vidare till hela bilen som brändes ut helt och blev totalskadad. I det osektionerade garaget spred sig branden vidare i det brännbara stomverket till det motstående garaget där ytterligare en bil fattade eld. Den sistnämnda bilen fick en del smärre skador i lacken beroende på att släckningsstyrkan då hade hunnit fram och påbörjat släckningen. Garageägaren släpade bort svetsflaskorna till säker plats och de utgjorde inget hot för den släckande personalen.

Garaget är osektionerat med totalt tjugo platser. Tio platser i rad på var sida om en mellanliggande panel av trä som inte utgör någon brandsektionering. Några garageägare har inhägnat sina platser med ett metallnät, varje plats har egen garageport. Gavelväggarna består av murad sten.

Bilen där branden startade och bilen på garageplatsen bredvid. Brandspridning har ägt rum genom mellanvägg till motstående garage.
