UNDERSÖKNINGSPROTOKOLL

Brand i servicehuslägenhet.

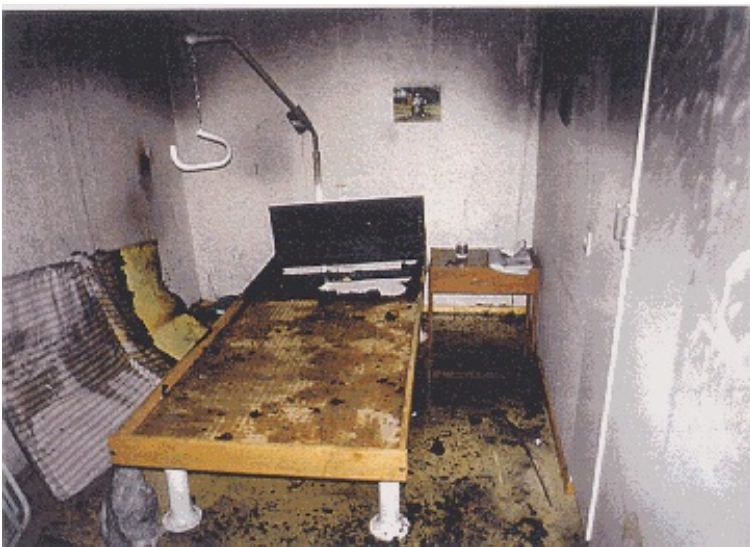
Branden hade startat vid eller intill sängen, där påträffas både cigaretter och tändstickor. Sänggrökning kan vara anledning till att brand uppstod. Rökdetektorer i korridoren hade inte indikerat brand och stängt dörrarna till hisshallen vilket visar att rökspridning till korridoren inte har ägt rum innan brandförsvaret anlände.

Sängen där branden startade. Lägga märke till den lokala brandskadan vid huvudända.

En typbrand på servicehus som ökar i antal för varje år. Kravet på ett automatiskt brandlarm i servicehus kan inte ses som ett överkrav utan borde vara ett generellt krav vid bygganmälan.
