## **ANLEDNING TILL UNDERSÖKNINGEN**

Brand i hotellrum för långtidsuthyrning.

## **BYGGNAD**

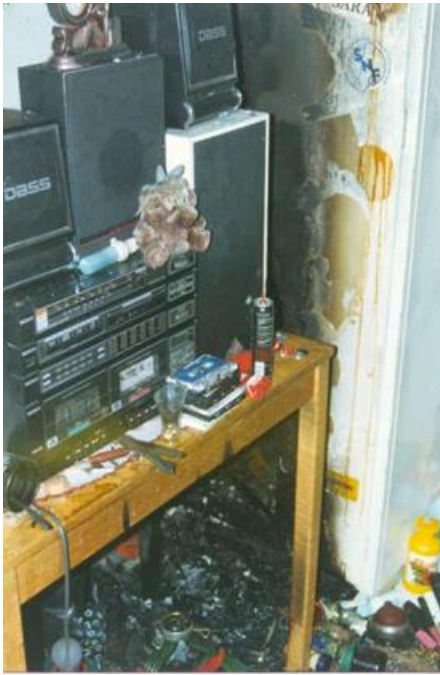
Någon direkt orsak till branden kunde ej hittas men då ingen av alla de elektriska attiraljer som låg på primärbrandplatsen var anslutna är den troligaste orsaken att en glödande cigarettfimp hade hamnat utanför askoppen.

Brandplatsen ovanifrån.

Att en extra brandsyn görs på hotellet för att få bort den ansamling av brandbelastning i rummen som var ovanligt stor vid de två bränderna.
