ANLEDNING TILL UNDERSÖKNINGEN

Brand i enrumslägenhet.

BYGGNAD

Byggnaden är en fyra vånings flerbostadshus BR1 byggnad (brandsäker) med brandlägenheten på plan fyra.

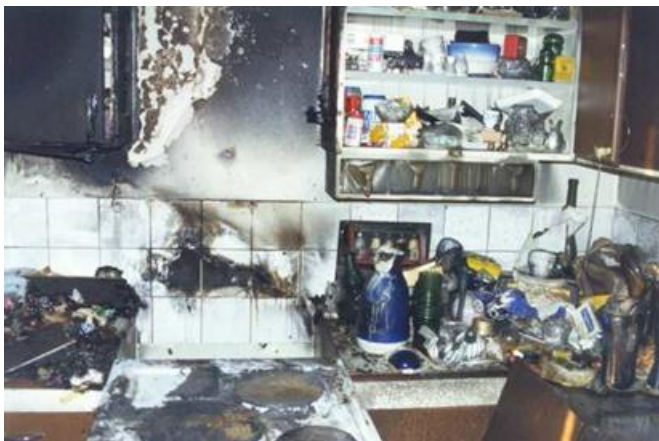
Glömd spis.

Återigen en kvarglömd spis, som är en mycket vanlig orsak till utryckningar.

Spisen där branden började.

Ett närmare samarbete med de sociala myndigheterna och äldrevården inom kommunerna är önskvärt.

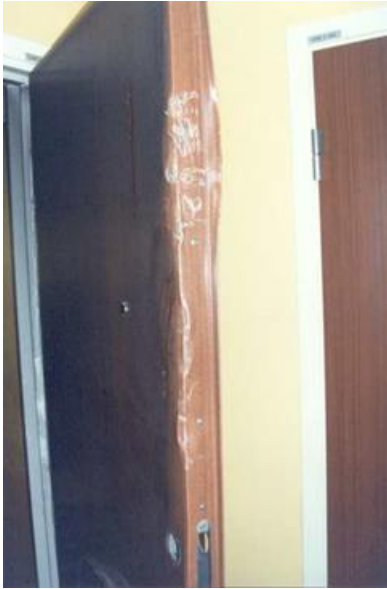
Branden upptäcktes av grannar som kände röklukt. När rökdykarna kom upp till lägenheten upptäckte de att den hade en säkerhetsdörr. Dörren tog 1,5 minuter att öppna. Vi på räddningstjänsten hade övat detta 2 månader före den här branden genom att varje skift fick lära sig att bryta upp säkerhetsdörrar. Övningen gick till så att en dörr monterades i en container som var avsedd för dessa övningar. Övningskostnaden uppgick till 60 000:-. Detta bidrog nog till att forseringen av dörren gick så snabbt och personen i lägenheten kunde räddas. Lägenhetsinnehavaren hade troligen gjort släckförsök då han hade brännskador i ansiktet och på armarna. Mannen hittades liggande på golvet i köket.

Säkerhetsdörren efter räddningstjänstens
forsering.
