PROTOKOLL ÖVER BRANDORSAKSUNDERSÖKNING

Brandtillbud i bastu, i simhall.

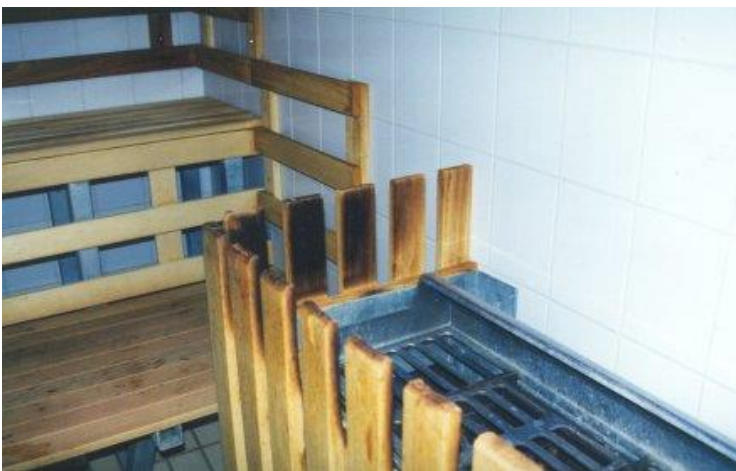
Brandtillbudet har startat i spjälorna till skyddet för bastuaggregatet. Då bastun är försedd med rökdetektor, utlöstes det automatiska brandlarmet tidigt. Bastuns väggar och golv är klätt med kakel och taket i träpanel. Bastun slår till kl 06.00 och stängs av kl 22.00, varje dag.

Mellan skyddet och bastuaggregatet var det inte mer än 6 cm. Ventilationen som sitter under aggregatet var stängd. Orsaken är troligen att virket har torrdestillerat. Då det inte har varit någon ventilation och när skyddet satt så nära aggregatet har spjälorna antänts.

I Finland har man regler att bastun inte får var inkopplad mer än 12 timmar och viloperioden skall vara minst 6 timmar. Vad jag vet så finns det inga regler om maximal inkopplingstid eller minimitid för viloperioden i Sverige.

Det är kanske dags att införa max- och minimitider i Sverige?
