ANLEDNING TILL UNDERSÖKNINGEN

Brand i oinredd vind.

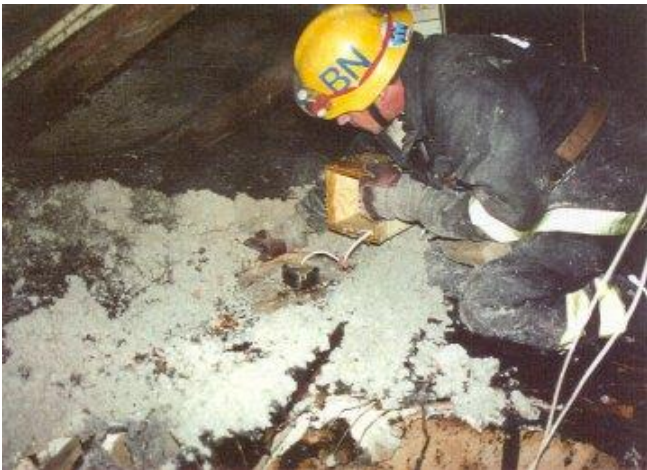
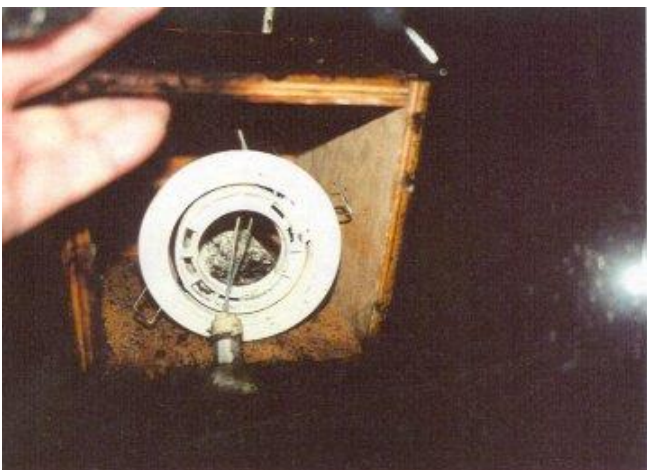
Undersökningen visar att branden startade i en infälld spotlight i bjälklaget mellan vindsvåningen och hanbjälksvinden.

Lägenhetsinnehavaren har sågat ur hål för spotlight i det brandtekniskt klassade bjälklaget till vinden. Armaturen har sedan byggts in i trälådor, som placerats i isoleringen på vinden.

Branden har förmodligen startat på grund av överhettning eller kortslutning i en av spotlighten som antänt trälådan på vinden och vidare antänt takkonstruktionen.

Alla kablar samt transformator till spotlightarmaturerna var placerade på vinden.

Branden har startat av överhettning eller kortslutning i en av spotlightarmaturerna, som sedan antänt trälådan på vinden.

Efter branden utfärdades ett brandsyneprotokoll där fastighetsägaren fick krav på att återställa vindsbjälklagets brandtekniska klass.
