ANLEDNING TILL UNDERSÖKNINGEN

Rökutveckling från lysrörsarmatur.

UNDERSÖKNINGEN UTFÖRD AV

Gert Lönnqvist, Räddningstjänsten.

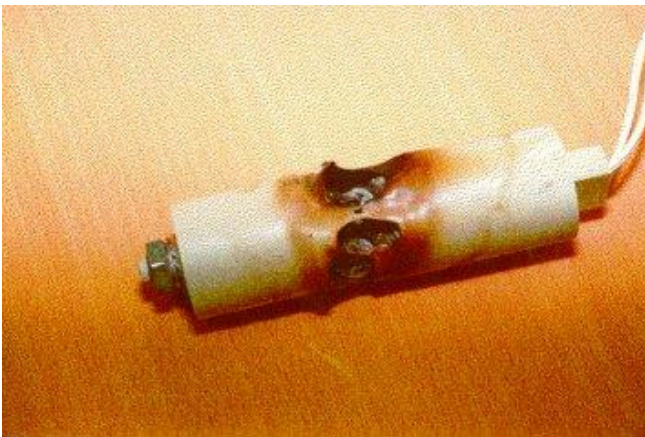
Undersökningen inleddes med en beskrivning av händelsen av prosten i församlingen. Vi konstaterade att rökutvecklingen härstammade från en kortslutning i en kondensator, vilken sitter i en takmonterad lysrörsarmatur, belägen i korridoren utanför samlingssalen.

Vid kortslutningen har gaser i kondensatorn antänts vilket gett upphov till en explosion och en mindre brand, lokaliserad till densamma.

Kondensatorn har av någon anledning kortslutits, vilket startat en lokal brand och rökutveckling. Det har inte gått att fastställa om något lysrör varit ur funktion vid tillfället.

Lysrörsarmaturer bör genomgå en regelbunden tillsyn, trasiga eller blinkande rör skall omedelbart bytas ut. Vid undersökningstillfället fördes också en diskussion om personalens kunskaper och ansvar gällande brandskyddet vid anläggningen.
